# Besiktningsprotokoll

Anticimex Försäkringsbesiktning – nivå 1

| Fastighetsadress:<br>Tjädervägen 33b | |

| Besiktningsdatum:<br>2026-03-25 | Protokollnummer:<br>69624489 |

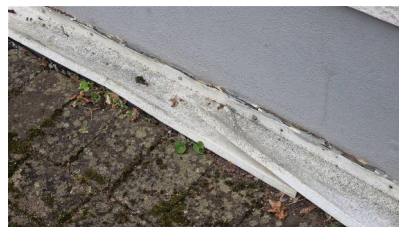
Marken lutar delvis mot huset.

Detta innebär en ökad fuktbelastning mot grunden vilket i sin tur kan orsaka fuktskador i huset.

Utvändigt fuktskydd ligger oskyddat ovan mark.

Risk finns att det utvändiga fuktskyddet skadas och funktionen försämras.

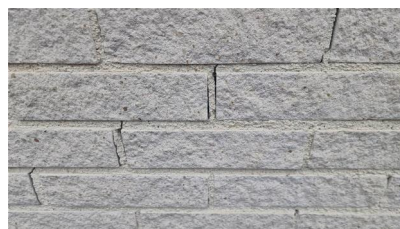
Sprickor finns i tegelfasaden av kalksandsten.  
Mindre fuktuppsug noteras lokalt i fasaden.

Detta bedöms inte ha lett till bakomliggande skador.

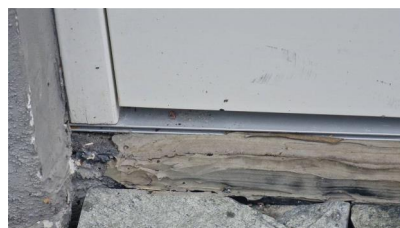
Tröskelbleck saknas under dörr.

För att förhindra fuktskador på tröskel, karm samt intilliggande konstruktioner rekommenderas att tröskelbleck monteras.

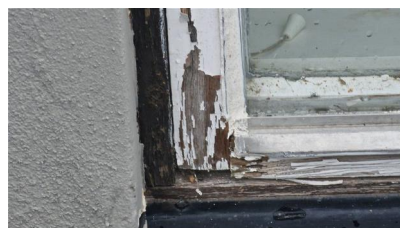
Äldre fönster är i behov av målning/underhåll.

För att öka livslängden på fönster rekommenderas målning och underhåll.

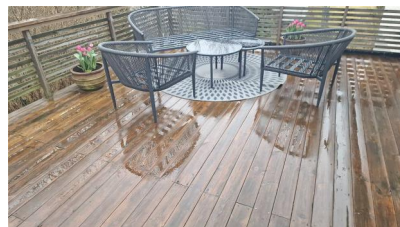
Taket på del för garage kunde inte besiktas då trallen döljer takets yta.

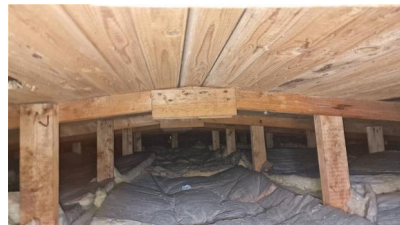
Vindsutrymmet saknar lucka och är låg.

Vindsutrymmet har inte kunnat besiktas eftersom inspektionslucka saknas.

Dock noteras äldre fuktfläckar på underlagstaket. Dessa uppstod innan takbytet.

Noteringar gjorda via ventil på gavel.

Vi rekommenderar en kompletterande besiktning när en inspektionslucka installerats. Inför den kompletterande besiktningen skall även en landgång/krypbygga monteras för att möjliggöra besiktningen.

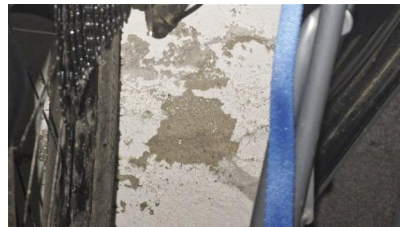
Puts- och färgsläpp finns på väggar.

Puts- och färg som släppt från underlaget invändigt på ytterväggarna är ett tecken på att utrymmets utvändiga fuktskydd inte längre fungerar tillfredsställande.

Det kan också vara spår från tiden innan omdräneringen utfördes (2010).

Det är därför svårt av avgöra vid besiktningen om detta är ett avstannat eller ett pågående problem.

Rådet är att hålla det under uppsikt.

För att åtgärda detta måste källarens utvändiga fuktskydd förbättras. Läs Anticimex faktablad om källare för tips och råd.

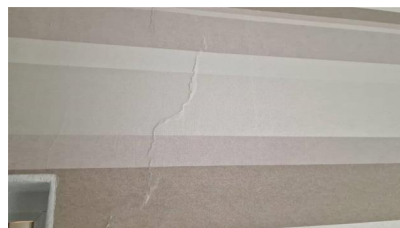
Spricka/or finns i vägg.

Dessa bedöms inte ha lett till bakomliggande skador.

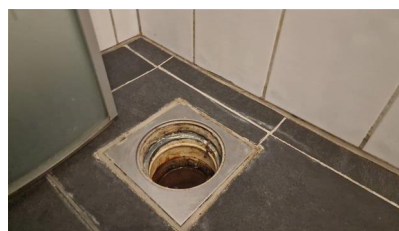
Dock bör du som köpare känna till att brunnen i duschen på entréplanet har några avvikelser gällande branschreglerna. Dock ses risken för skada som liten då inga organiska material finns i konstruktionerna runt om. Brunnen bör dock bytas samt flyttas vid nästkommande renovering.

Golvbrunnen är placerad för nära vägg och inte utbytt i samband med renoveringen.

Det finns risk att tätskiktet inte har kunnat anslutas på rätt sätt, vilket kan leda till fuktskador även om risken för skada bedöms som liten då intilliggande konstruktionsmaterial endast består av mineraliska material.

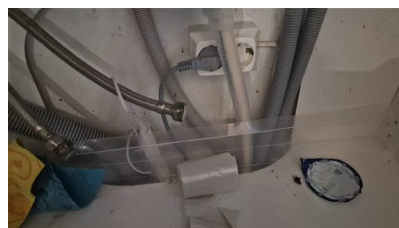
Fuktskydd finns i diskbänksskåp men tätar ej runt genomföringar.

För att upptäcka eventuella läckage, installera ett fuktskydd fackmässigt.

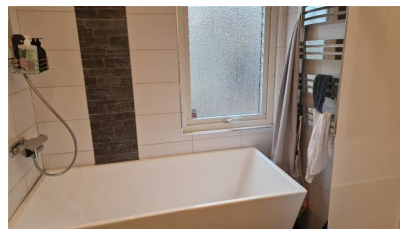
Fönster är olämpligt placerat vid badkar.

Fönstrets placering i våtutrymmet utgör en risk för fuktskador i fönster- och väggkonstruktionen.

För att minska risken för fuktskador på fönster och väggkonstruktion rekommenderas att man skyddar fönstret mot vattenbegjutning alternativt ändra placeringen på badkaret.
