Besiktningssprotokoll

Anticimex Försäkringsbesiktning – nivå 1

Fastighetsbeteckning: Stavby-Husby 1:13	
Fastighetsadress: Stavby-Husby 60	
Postnummer: 747 94	Ort: Alunda

Besiktningdatum: 2026-04-15	Protokollnummer: 69613707
Temperatur: 8 °C	Väderlek: Mulet
Tekniker: Mickael Jedland	
E-post: mickael.jedland@anticimex.se	
Kontor: Uppsala	
Närvarande: Fastighetsägare

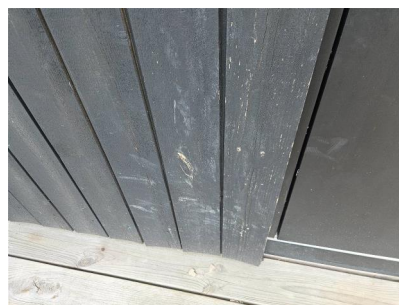
Utvändigt / Fasad

Mindre bättringsmålning kvarstår runt dörr. Enligt uppgift avser säljaren att åtgärda detta före försäljning.

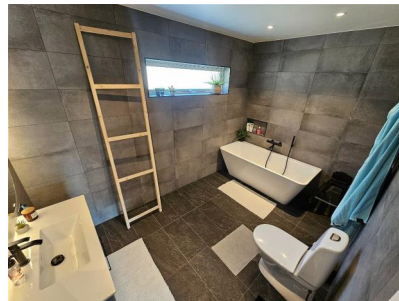
Entréplan / Badrum/Wc

Normala fuktvärden indikerades mot klinker/kakel.

Fuktindikering mot kakel och klinker som regelbundet vattenbegjuts är svårt att utföra då även det underliggande fästmassan kan ge utslag på instrumentet utan att skada föreligger. Fuktindikering har dock utförts i delar av utrymmet som ej vattenbegjuts samt i angränsande rum/konstruktioner, utan avvikelser.
