Besiktningssprotokoll

Anticimex Försäkringsbesiktning – nivå 1

Fastighetsbeteckning: Länna 1:27	
Fastighetsadress: Länna Gård 11A	
Postnummer: 741 73	Ort: Länna

Besiktningdatum: 2026-04-21	Protokollnummer: 69664136
Temperatur: 15 °C	Väderlek: Klart
Tekniker: Christoffer Borefur	
E-post: c.borefur@Anticimex.se	
Kontor: Uppsala	
Närvarande: Fastighetsägare

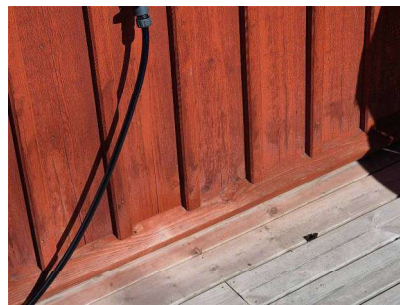
Utvändigt / Fasad, träpanel

Fasadbeklädnaden med tillhörande träkonstruktioner har mindre omfattning av färgsläpp och torrsprickor.

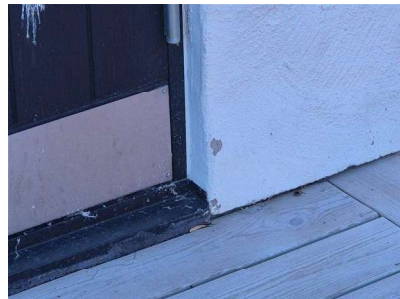
Utvändigt / Fasad, puts

Mindre omfattning av putssläpp förekommer i putsen.

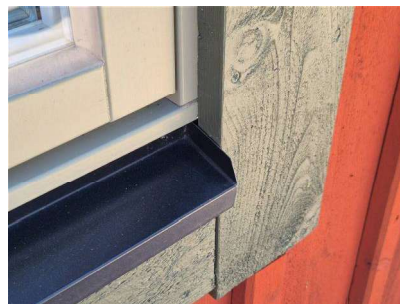
Utvändigt / Fönster

- Fönsterbleck är otäta vid infästningar och överbleck saknas för fönstret placerat närmast nocken.

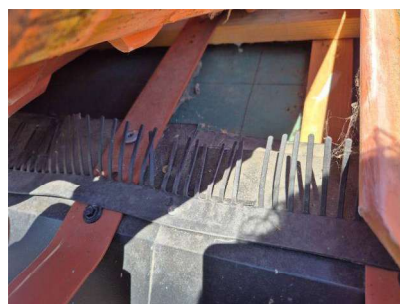
Utvändigt / Tak

- Underlagstaket har inte kunnat besiktas på grund av parallelltak (isolerat underlagstak).

- Befintlig takfotsplåt är placerad ovan läkten och inte under underlagsduken.

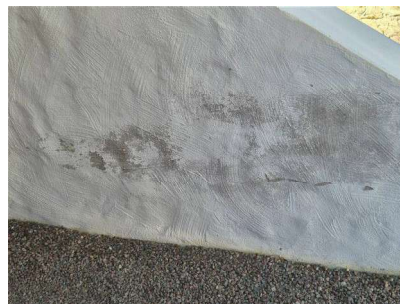
Utvändigt / Carport med förråd

Takpappen för carporten med förråd kunde inte besiktas då trallen döljer takets yta.

Mindre omfattning av putssläpp finns i konstruktionen.
