Besiktningssprotokoll

Anticimex Försäkringsbesiktning – nivå 1

Fastighetsbeteckning: Norby 37:17	
Fastighetsadress: Mellanvägen 9	
Postnummer: 756 45	Ort: Uppsala

Besiktningdatum: 2026-04-07	Protokollnummer: 69623394
Temperatur: 5 °C	Väderlek: Molnigt
Tekniker: Christoffer Borefur	
E-post: c.borefur@Anticimex.se	
Kontor: Uppsala	
Närvarande: Fastighetsägare

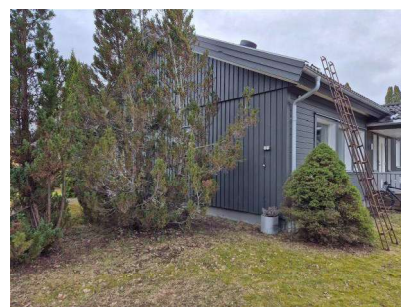
Utvändigt / Markförhållanden

Växter finns i anslutning till grundmur.

Området närmast huset rekommenderas att vara fritt från växtlighet.

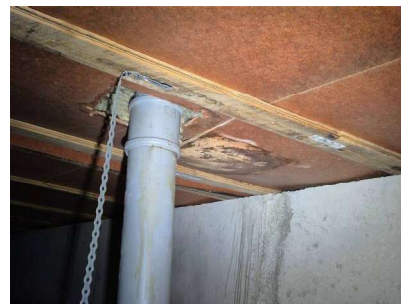
Utvändigt / Krypgrund

Krypgrund är en riskkonstruktion.

Uteluftsventilerade krypgrunder med bjälklag av organiskt material har ofta fuktskador på grund av naturlig fuktpåverkan. Detta kan resultera i mikrobiella skador (angrepp av mikroorganismer) och, i värsta fall, rötskador. Mikrobiell lukt kan då spridas till boendemiljön. Vidare finns tryckimpregnerat virke i konstruktionen.

Läs gärna bifogat Anticimex faktablad om uteluftsventilerade krypgrunder för tips och råd.

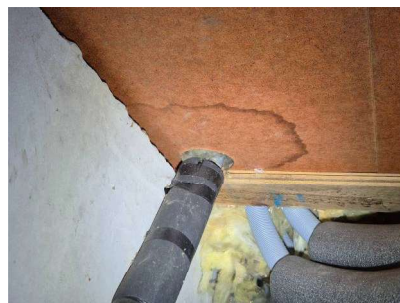
Utvändigt / Krypgrund

Fuktfläckar noterades kring ett vattenrör och ett avloppsrör.

Vid fuktindikering kring fläckarna uppmättes inga förhöjda fuktvärden

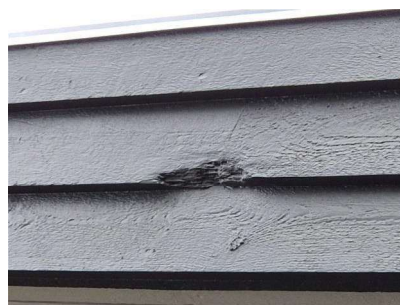
Utvändigt / Fasad

Delar av fasadpanelen med tillhörande träkonstruktioner har mindre omfattning av färgsläpp och torrsprickor. Vidare förekommer enstaka rötskador.

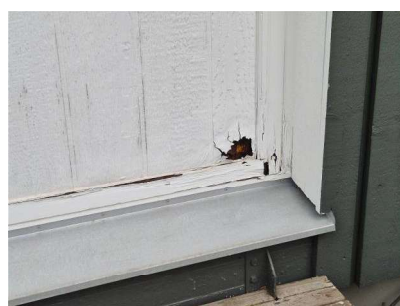
Utvändigt / Dörrar

Vissa dörrar har färgsläpp och torrsprickor. Vidare har dörren till tvättstugan större rötskador samt är svårare att öppna.

Dörrar där målningsbehov finns riskerar att få mer fukt- och rötskador på grund av sämre vattenavvisande förmåga.

För att öka livslängden på dörrar rekommenderas målning och underhåll där behov förekommer. Vidare bör dörren till tvättstugan bytas ut.

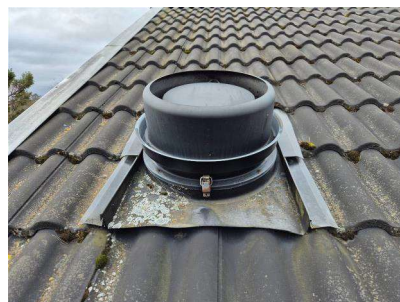
Utvändigt / Tak

Mosspåväxt finns på betongpannor.

Besiktning av yttertaket har genomförts från mark, anliggande stege samt takstege.

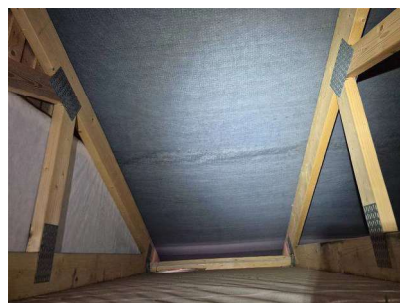
Utvändigt / Vindar

Vinden för tillbyggnaden kunde inte besiktas då säker transportväg till utrymmet saknas (bild är tagen från luckan för tillbyggnaden vid groventrén).

Vi rekommenderar en kompletterande besiktning när säker transportväg installerats.

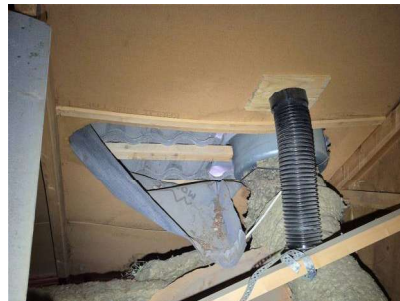
Utvändigt / Vindar

Om det ändå är en notering som särskilt bör påtalas är att större otätheter förekommer kring frånluftsfläkten vid takgenomföringen. Förslagsvis kan tak- eller byggentreprenör kontaktas för lokal åtgärd.

Underlagstaket består av boardskivor samt underlagsväv där fuktfläckar och formändringar finns, vilket dock är vanligt förekommande för denna konstruktion. Vidare förekommer större otätheter kring ventilationsfläkt.

Eftersom underlagstaket består av boardskivor och underlagsväv utan yttre täckning av papp under takbeklädnaden, finns risk vid ogynnsam väderlek att regnvatten/snö tränger in i skivskarvar med läckage på vindsutrymmet som följd. Med tiden kan även underlagstaket drabbas av fuktskador.

Med denna typ av underlagstak är det av extra betydelse att ovanpåliggande betongpannor är hela, ligger i rätt läge samt är fria från mosspåväxt.

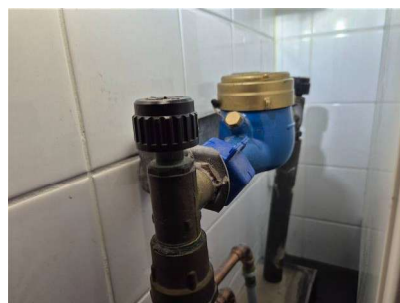
Entréplan / Tvättstuga / Teknikrum

Avstängningsventil på vattenmätaren är av bristfällig kvalitet (gäller Ik580/581/582).

Denna modell av avstängningsventil har haft problem där den ärgar loss, vilket kan leda till vattenskador i kringliggande konstruktioner.

Rör genomföringar finns i golv uppbyggda i "klackar".

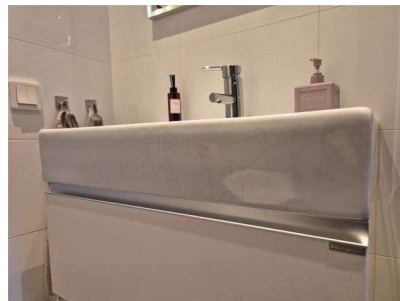
Entréplan / Dusch / WC / Bastu

Mindre sprickor finns i handfatet.

Normala fuktvärden indikerades mot klinker/kakel.

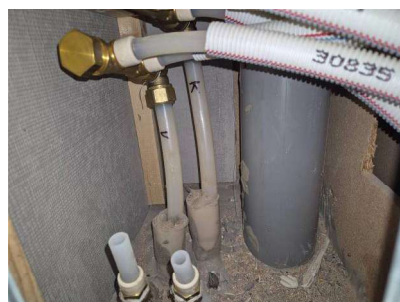
Entréplan / Badrum / WC

Rör genomföringar finns i golv.

Rör genomföringar i golvet kan medföra en ökad risk för att vatten tränger ner i omkringliggande konstruktioner och orsakar fuktskador.

Normala fuktvärden indikerades mot klinker/kakel.

För att lättare upptäcka eventuella läckage kan förslagsvis ett vattenlarm installeras kring rören.
