# Besiktningssprotokoll

Anticimex Försäkringsbesiktning – nivå 1

Fastighetsbeteckning: Fjuckby 1:22	
Fastighetsadress: Fjuckby 262	
Postnummer: 743 91	Ort: Storvreta

Besiktningdatum: 2026-06-05	Protokollnummer: 69735961
Temperatur: 16 °C	Väderlek: Regn
Tekniker: Christoffer Borefur	
E-post: c.borefur@Anticimex.se	
Kontor: Uppsala	
Närvarande: Fastighetsägaren

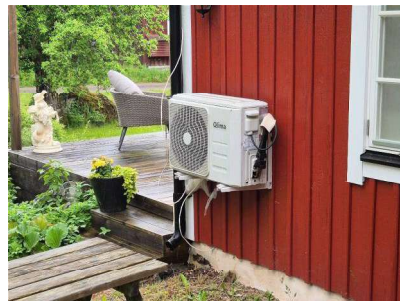
Kondensvatten från luftvärmepumpens utedel leds inte bort från husgrunden.

Detta medför ökad risk för att vatten tränger in i anslutande konstruktioner, vilket i sin tur kan leda till fuktrelaterade skador.

Enligt fastighetsägaren ska värmepumpen bytas ut innan försäljning.

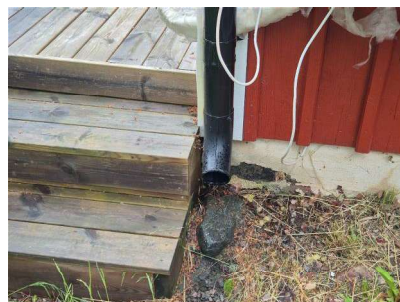
Färgsläpp finns i grundmur.

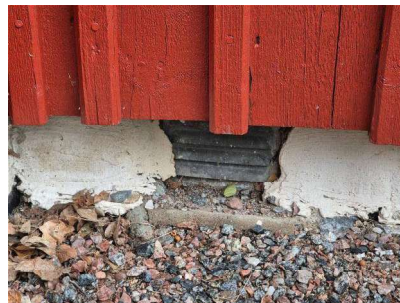
Torpargrunden/mullbänken har ej besiktigats då lucka till utrymmet saknas.

Golvbjälklaget ovan grunden riskerar att drabbas av fuktskador på grund av naturlig fuktpåverkan. Detta kan resultera i mikrobiella skador (angrepp av mikroorganismer) och, eventuellt, rötskador. Mikrobiell lukt kan då spridas till boendemiljön.

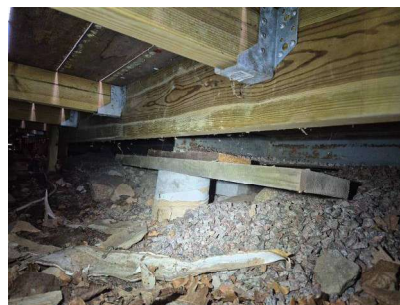
Plintgrunden har inte kunnat besiktas på grund av för låg höjd.

På grund av förutsättningarna riskerar golvbjälklaget ovan plintgrunden att drabbas av fuktskador av naturlig fuktpåverkan. Detta kan orsaka mikrobiella skador (angrepp av mikroorganismer) som kan leda till att mikrobiell lukt sprids till boendemiljön. Om det träskyddsbehandlade virket utsätts för fukt kan även en kemisk doft uppstå.

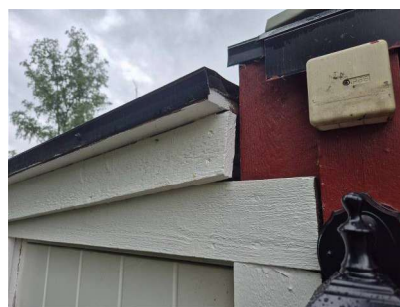
Följande noterades för fasadbeklädnaden med tillhörande träkonstruktioner:

- Otätheter finns vid anslutningar mellan teknikrum och byggnad
- Tillhörande träkonstruktioner har mindre omfattning av färgsläpp, torrspäckor och rötskador
- Plåtdetaljer ansluter bristfälligt vid infästningar
- Vissa altanbrädor är placerade för nära panelen
- Otätheter förekommer kring genomföringar

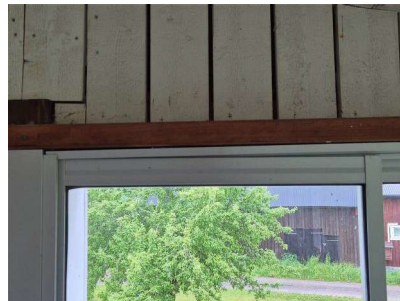
Följande noterades för fönster:

- Vissa fönster har färgsläpp och torrspäckor
- Fönster- och överbleck ansluter bristfälligt vid infästningar
- Vissa fönsterpartier för terrassen har satt sig
- Fönsterbleck saknas för terrass

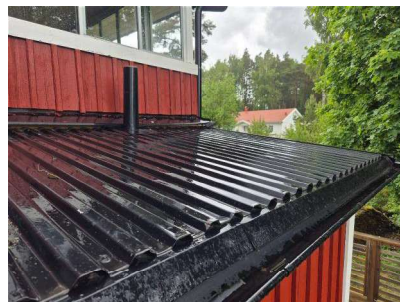
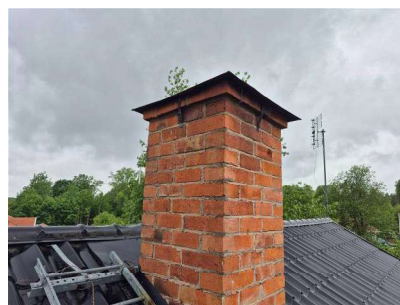
Låglutande pukpetttak har fel taktäckning. Vidare noterades följande för takbeklädnaderna:

- Deler av plåten har tryckts ned
- Otätheter finns för taket av profilplåt
- Mindre omfattning av färgsläpp förekommer

Taktäckningen av plåt är inte anpassad till taklutningen för pukpettaken. Risk finns för läckage med fuktskador som följd.

Väderskydd finns inte för skorsten.

Väderskydd kan monteras för att skydda mot nederbörd som annars kan orsaka fuktskador och frostsprängning i skorstenen/murstocken.

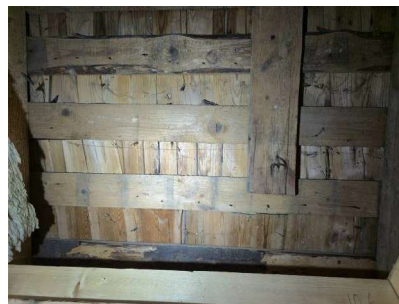
Delar av underlagstaken har inte kunnat besiktas på grund av parallelltak (isolerade underlagstak).

Underlagstaket består av spånskivor.

Eftersom underlagstaket består av spånskivor och eventuellt saknas yttre täckning av papp under takbeklädnaden, kan regnvatten/snö tränga in i skarvar med läckage på vindsutrymmet som följd. Med tiden kan även skivorna drabbas av fuktskador.

Vinden är tilläggsisolerad.

Eftersom vindsbjälklaget tilläggsisolerats har klimatet på vindsutrymmet ändrats, främst vintertid. Detta i sin tur kan leda till uppfuktning av underlagstakets insida, vilket kan resultera i mikrobiella skador (angrepp av mikroorganismer).

Läs gärna bifogat Anticimex faktablad om ouppvärmda vindsutrymmen för tips och råd.

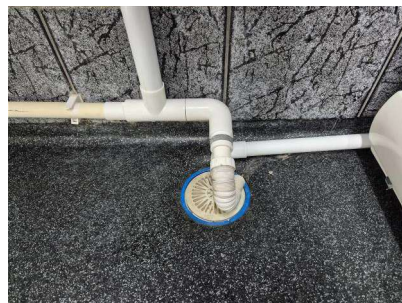
Följande noterades i våtutrymmet:
- Golvbrunnen är placerad för nära väggen
  - Toalettstolen är skruvad och inte limmad
  - Badrumsspegeln är sprucken
  - Mindre spricka finns i handfat
  - Lågpunkter förekommer i golvlutningen
-

Fuktindikering i utrymmet gav inga förhöjda fuktindikationer.
