## Utlåtande över ÖVERLÅTELSEBESIKTNING

Sällinge 1:24

Sällinge 41B, 754 55 Uppsala

## ÖVERLÅTELSEBESIKTNING FÖR SÄLJARE

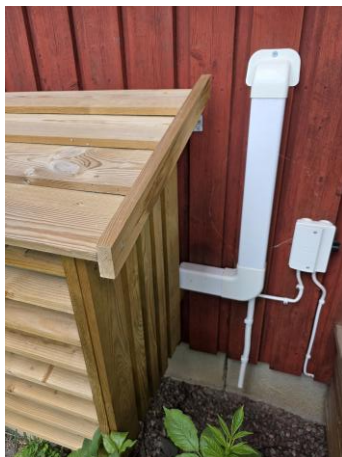
Kondensavledning från luft/luftvärmepump saknar uppsamling och avleds till mark intill byggnaden.

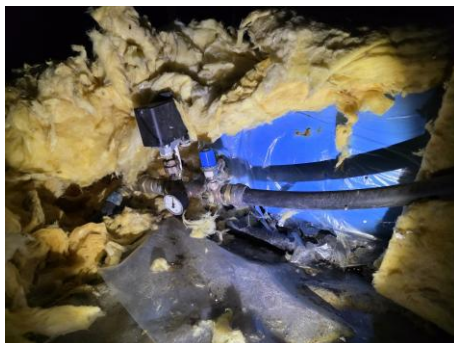
Läckage har noterats på inkommande vattenledning.

Krypgrund utgör en känd riskkonstruktion. Konstruktionens funktion är beroende av att rådande ventilationsförhållanden och övriga förutsättningar bibehålls över tid. Förändringar såsom ändrad ventilation, förändrad markfuktbelastning, ändrad uppvärmning eller annat förändrat brukande kan påverka konstruktionens fuktförhållanden negativt. Krypgrunder bör därför kontrolleras regelbundet för att säkerställa att konstruktionen fungerar som avsett och att fuktrelaterade skador inte uppkommer.

Läckage har noterats på inkommande vattenledning. Orsak, omfattning och eventuell påverkan på angränsande byggnadsdelar har inte kunnat fastställas inom ramen för den okulära besiktningen och kräver fortsatt teknisk utredning.

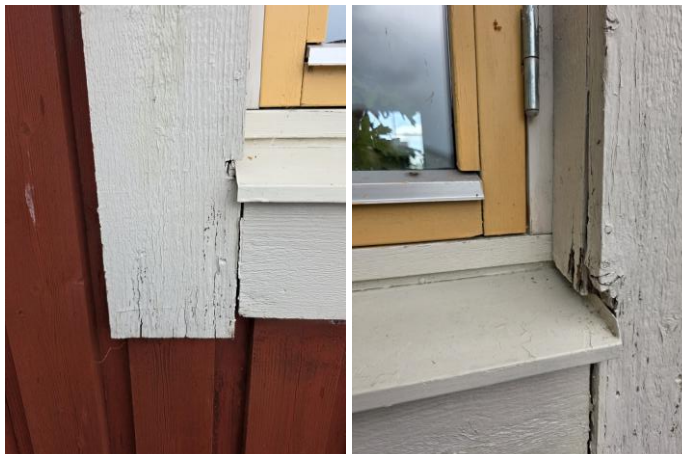
Torrspäckor förekommer i fasadens träpanel.  
Lokalt förekommer bristande färgtäckning.  
Rötskador har noterats i fönsterfoder på byggnadens norrsida.

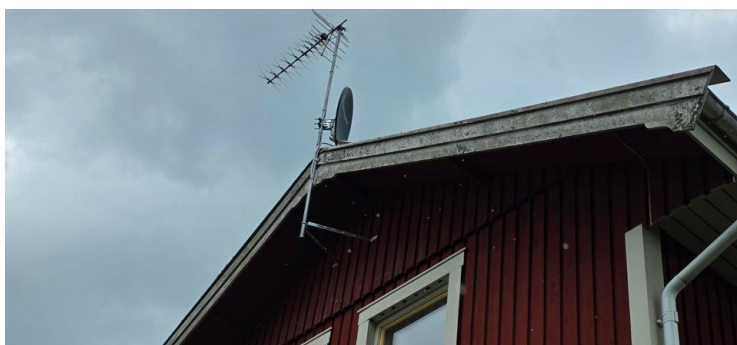
Mindre hålligheter förekommer i fasadpanelen.  
Påväxt förekommer, främst på vindskivor.

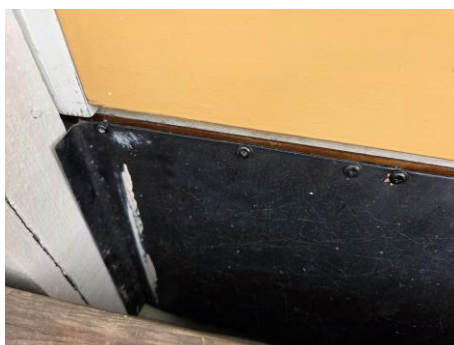
Tröskelbleck vid groventré/tvättstuga uppvisar bristfällig anslutning.

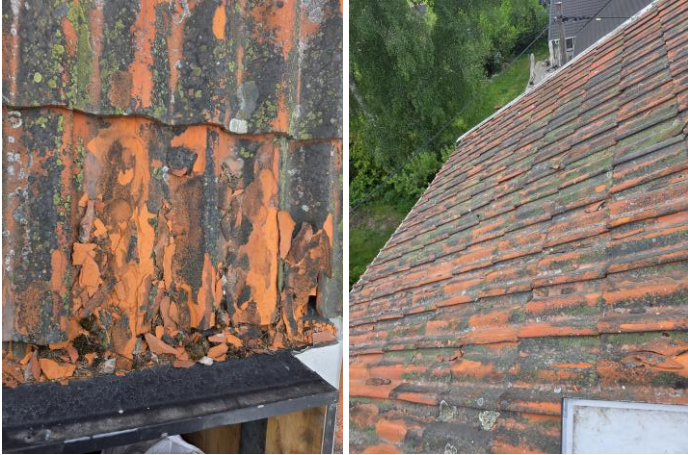
<b>Avvattning</b>	<b>NOTERINGAR:</b> Påväxt förekommer på hängrännor. Dagvatten avleds inte bort från byggnaden i tillräcklig omfattning.
<b>Yttertak:</b>	<b>NOTERINGAR:</b> Yttertaket har endast besiktigats från taklucka mot byggnadens framsida. Takytorna har inte besiktigats från utsidan. Takpannor uppvisar åldersrelaterat slitage med tecken på frostsprängning och lokala materialbortfall. Mosspåväxt.

<b>RISKANALYS:</b> Yttertaket taktäckning uppvisar åldersrelaterat slitage med tecken på frostsprängning och lokala skador. Det föreligger risk för att vatten kan tränga ned till underliggande konstruktion med följd av fuktskador i tak- och vindskonstruktioner.

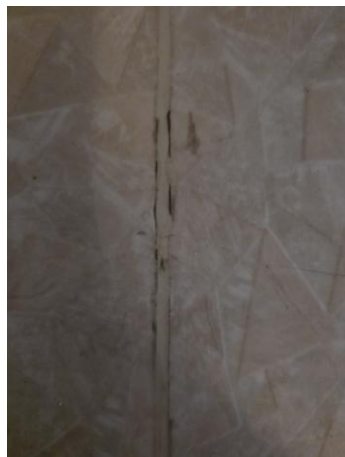
Golvbrunn bedöms vara från byggnadsåret.  
Plastmatta på golv bedöms vara från byggnadsåret.  
Klamring/fixering av tappvattenledning saknas lokalt.  
Sprickor i tätskiktetsfogar förekommer.

Golvbrunn och plastmatta bedöms vara från byggnadsåret. Tätskikt och golvbrunnar har en begränsad teknisk livslängd och funktion kan inte säkerställas genom okulär besiktning. Med hänsyn till konstruktionens ålder föreligger risk för att tätskiktets funktion är nedsatt, vilket kan medföra fuktrelaterade skador i bakomliggande konstruktioner. Noterade sprickor i tätskiktetsfogar ökar denna risk.

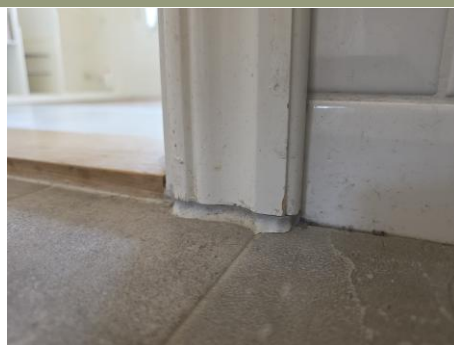
Mjukfog vid tröskel uppvisar otäthet.  
Brukrester förekommer vid golvbrunnens klämring.  
Fönster finns placerat i våtzon 1.

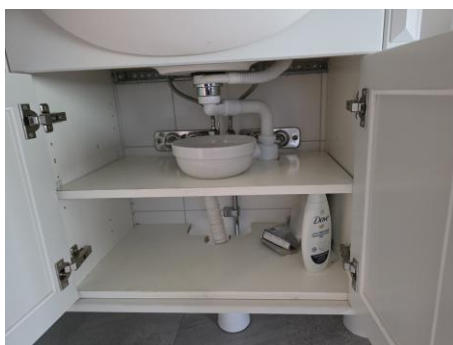
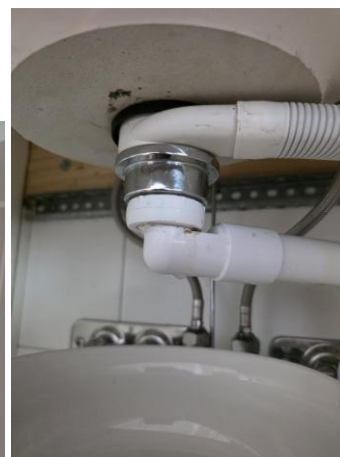
Mjukfog saknas vid tröskel.

Handdukstork ovan wc är inte fullständigt förankrad i nedre högra infästningen.

Läckage har noterats från tvättställets avloppsanslutning.
