Besiktningssprotokoll

Anticimex Försäkringsbesiktning – nivå 1

Fastighetsbeteckning: Näs-Söderby 1:18	
Fastighetsadress: Näs-Söderby 96	
Postnummer: 755 91	Ort: Uppsala

Besiktningdatum: 2026-05-25	Protokollnummer: 69720419
Temperatur: 14 °C	Väderlek: Halvklart
Tekniker: Christoffer Borefur	
E-post: c.borefur@Anticimex.se	
Kontor: Uppsala	
Närvarande: Fastighetsägare

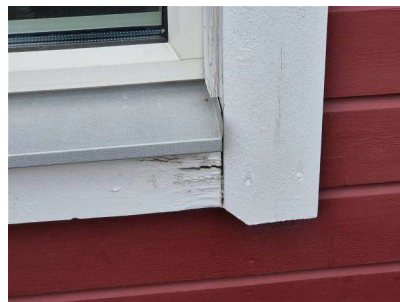
Utvändigt / Fasad

Fasadbeklädnaden med tillhörande träkonstruktioner har färgsläpp och torrspäckor. Vidare finns mindre rötskador i enstaka brädor.

För att öka livslängden på fasadbeklädnaden rekommenderas målning och underhåll. I samband med ommålningen bör de rötskadade brädorna bytas ut för att undvika följdskador.

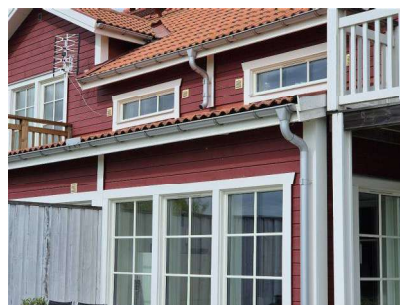
Utvändigt / Fönster

Överbleck saknas delvis.

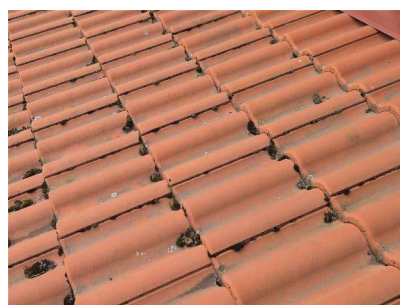
Utvändigt / Tak

Mosspåväxt finns på betongpannor.

Besiktning av yttertaket har genomförts från mark samt taklucka.

För att öka livslängden på taket rekommenderas att mossan tas bort från takpannorna.

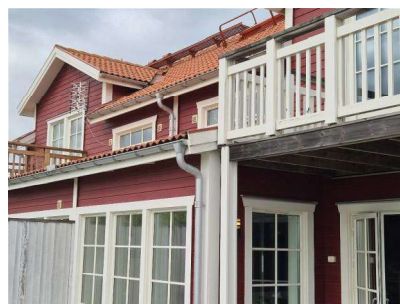
Utvändigt / Vindar

Vindsutrymmet för pulpettak har inte kunnat besiktas eftersom inspektionslucka saknas.

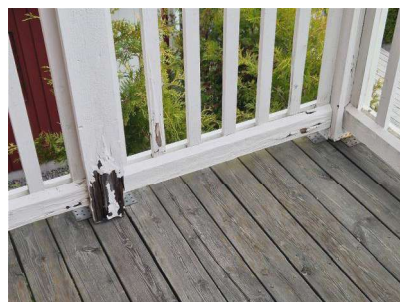
Utvändigt / Balkong

- Balkongräcke har rötskador, färgsläpp och torrspäckor.
För att öka livslängden på balkongen rekommenderas underhåll.

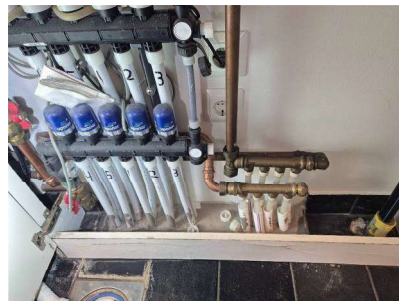
Entréplan / Tvättstuga / Teknikrum / Groventré

Golvvärmefördelare/rörslits och rörgenomföringar i golv är uppbyggda i "klackar".

Vid uppbyggnaden av utrymmet var detta tillåtet och utförandet anses därför vara fackmässigt utfört. I dagens branschregler är detta inte längre tillåtet.

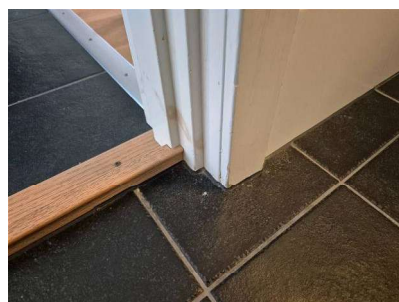
Entréplan / Dusch / Toalett

Dörrkarm/tröskel är ej i liv med vägg.

Vid uppbyggnaden av utrymmet var detta tillåtet och utförandet anses därför vara fackmässigt utfört. I dagens branschregler är detta inte längre tillåtet.

Normala fuktvärden indikerades mot klinker/kakel.

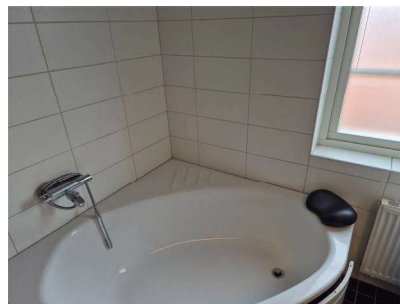
Övre plan / Bad / Dusch / Toalett

Följande noterades i våtutrymmet:
- Fönstret är placerad nära bad
 - Lågpunkter förekommer i golvlutningen
 - Dörrkarm/tröskel är ej i liv med vägg

Normala fuktvärden indikerades mot klinker/kakel.

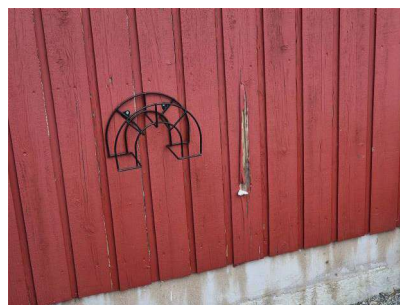
Utvändigt / Fasad

Fasadbeklädnaden med tillhörande träkonstruktioner har färgsläpp och torrsprickor.

För att öka livslängden på fasadbeklädnaden rekommenderas målning och underhåll.

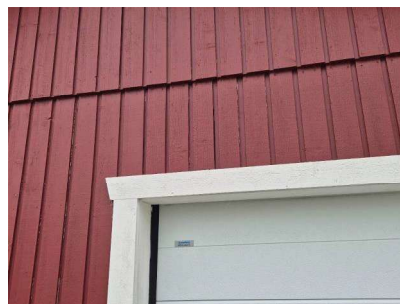
Utvändigt / Garageport / Dörrar

Över- samt tröskelbleck saknas.

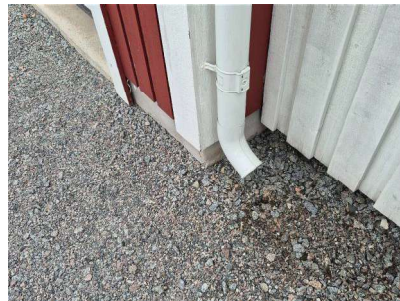
Utvändigt / Hängrännor / Stuprör

Stuprör avslutas nära byggnad.

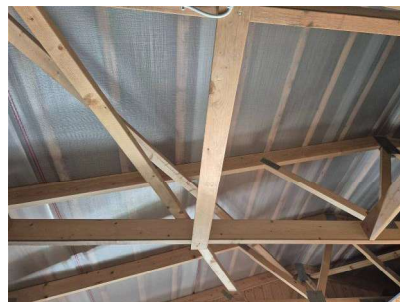
Utvändigt / Tak

Underlagstaket består av plastfolie.

Eftersom underlagstaket består av plastfolie finns risk vid ogynnsam väderlek att regnvatten/snö tränger in under den yttre takbeläggningen och ner mellan plastöverlapp eller i andra otätheter med läckage som följd.

Med denna typ av underlagstak är det av extra betydelse att ovanpåliggande betongpannor är hela, ligger i rätt läge samt är fria från mosspåväxt.

Mosspåväxt finns på betongpannor.

För att öka livslängden på taket rekommenderas att mossan tas bort från takpannorna.

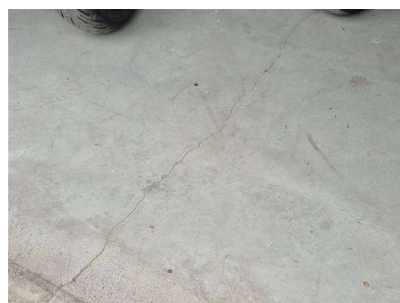
Entréplan / Allmänt

Spricka finns i betongplattan.

Detta bedöms inte har lett till underliggande skador.
