# Besiktningssprotokoll

Anticimex Försäkringsbesiktning – nivå 2

Fastighetsbeteckning: Årsta 60:1	
Fastighetsadress: Rädisegatan 3	
Postnummer: 754 47	Ort: Uppsala

Besiktningdatum: 2026-06-01	Protokollnummer: 69719004
Temperatur: 21 °C	Väderlek: Halvklart
Tekniker: Christoffer Borefur	
E-post: c.borefur@Anticimex.se	
Kontor: Uppsala	
Närvarande: Fastighetsägare

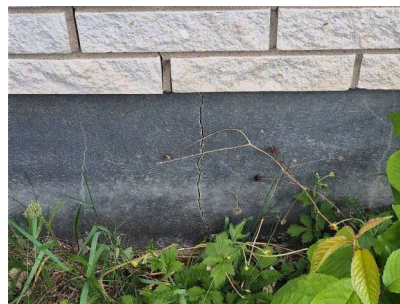
Sprickor samt färgsläpp finns i grundmur.

Dessa bedöms inte ha lett till bakomliggande skador.

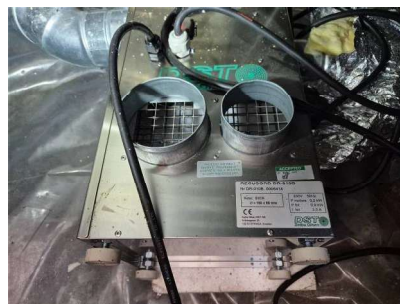
Krypgrund med installerad avfuktare.

I husets krypgrund finns en krypgrundsavfuktare installerad. Syftet med denna installation är att genom avfuktning hålla fuktigheten i krypgrunden på en så låg nivå att ingen tillväxt av mikroorganismer är möjlig. För att detta ska fungera är det viktigt att installationen servas årligen med bland annat filterbyte och kontroll av inställningar så att fuktigheten inte stiger.

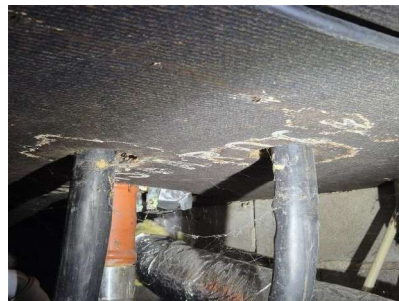
Fuktfläckar finns kring avloppsrör och bedöms vara äldre.

Vid fuktindikering kring fläckarna uppmättes inga förhöjda fuktvärden.

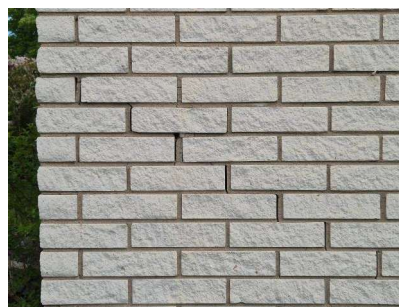
Sprickor finns i fasaden av kalksandsten.

Dessa bedöms inte ha lett till bakomliggande skador.

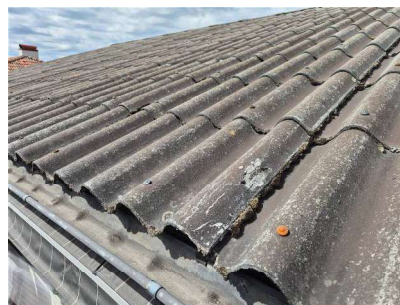
Vidare har yttertaket uppnått sin beräknade tekniska livslängd och har därmed ett minskat motstånd mot vatteninträngning. Detta betyder nödvändigtvis inte att taket inte längre fungerar, och vid besiktningstillfället noterades inget avvikande som tyder på att taket är i prioriterat behov av en takomläggning.

Yttertaket är äldre. Vidare finns inget nockband samt finns mosspåväxt.

Tak har enligt vår bedömning en begränsad livslängd. Eftersom husets taktäckning är äldre har det ett minskat motstånd mot vatteninträngning. Detta i sin tur kan leda till fuktskador på träläkt och vidare ner i underliggande konstruktioner.

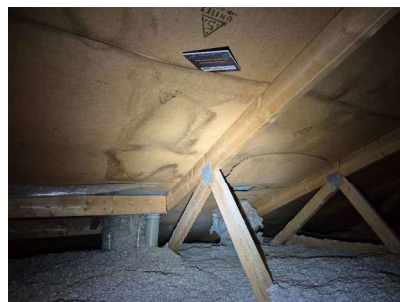
Underlagstaket består av boardskivor där fuktfläckar och formändringar finns, vilket dock är vanligt förekommande för denna av konstruktion.

Eftersom underlagstaket består av boardskivor utan yttre täckning av papp under takbeklädnaden, finns risk vid ogynnsam väderlek att regnvatten/snö tränger in i skivskarvar med läckage på vindsutrymmet som följd. Med tiden kan även skivorna drabbas av fuktskador.

Med denna typ av underlagstak är det av extra betydelse att ovanpåliggande pannor är hela, ligger i rätt läge samt är fria från mosspåväxt.

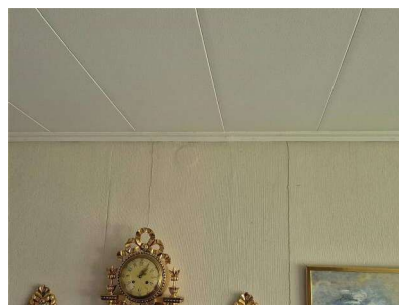
-----  
Sprickor förekommer.

Dessa bedöms inte har uppstått på grund av bakomliggande skador.

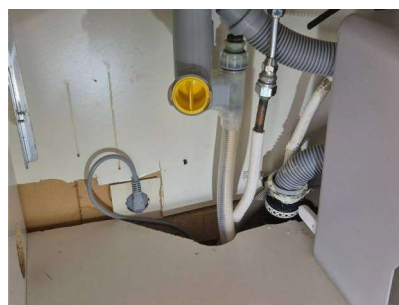
Fuktskydd finns inte i diskbänksskåp och mindre sprickor förekommer i fogar mellan klinkerplattor.

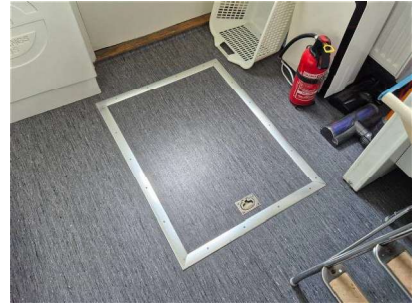
Golvbrunn finns inte i utrymmet och luckan till krypprunden utgör en större håligheter i golvbeklädnaden.

Detta medför en ökad risk för fuktskador i omkringliggande konstruktioner vid ett eventuellt läckage.

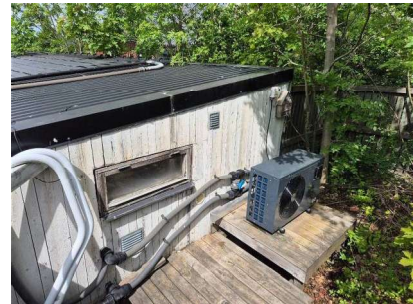
Marken lutar mot garaget och växter finns i anslutning till byggnaden.

Detta innebär en ökad fuktbelastning mot grunden, vilket i sin tur kan orsaka fuktskador i byggnaden.

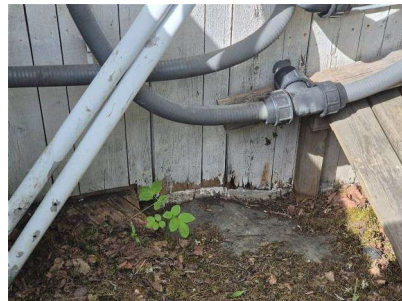
Fasadbeklädnaden med tillhörande träkonstruktioner har rötskador, färgsläpp och torrspäckor. Vidare är delar av panelen placerad för nära marken.

Fasadbeklädnad samt träkonstruktioner där målningsbehov finns, riskerar få mer fukt- och rötskador på grund av sämre vattenavvisande förmåga.

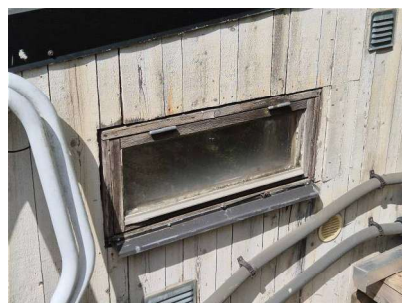
Fönster har färgsläpp och torrspäckor. Vidare är fönsterbleck otäta vid infästningar samt saknas överbleck.

Träkonstruktioner där målningsbehov finns samt brister i plåtdetaljer, riskerar få fukt- och rötskador på grund av sämre vattenavvisande förmåga.
