# Besiktningsprotokoll

Anticimex Försäkringsbesiktning – nivå 2

| Fastighetsadress:<br>Malma Ringväg 11 | |

| Besiktningsdatum:<br>2026-06-15 | Protokollnummer:<br>69738471 |

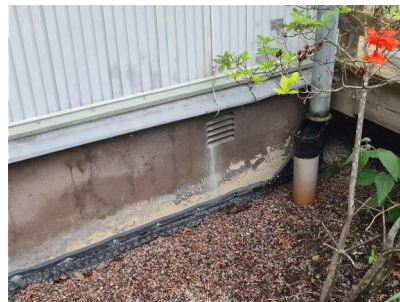
Utvändigt fuktskydd ligger oskyddat ovan mark.

Risk finns att det utvändiga fuktskyddet skadas och funktionen försämras.

-----  
Sprickor samt puts- och färgsläpp finns i sockel.

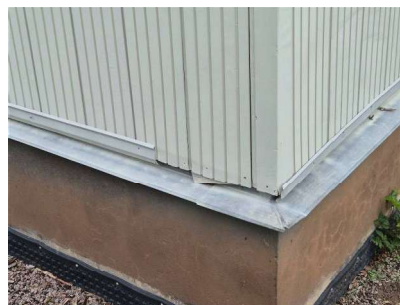
Kantlist har lossnat och färgskiftningar förekommer i plastpanelen.

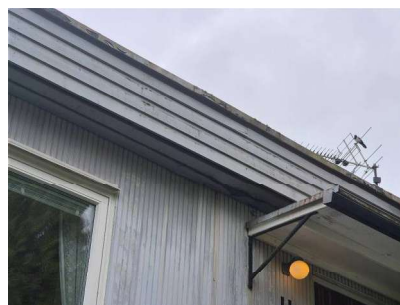
Hängrännor och stuprör är inbyggda där även läckage förekommer. Vidare är delar av kringliggande träkonstruktioner rötskadade.

Vi rekommenderar en fördjupad undersökning för att bedöma orsak och omfattning. Förslagsvis kan tak- eller byggentreprenör kontaktas för kontroll samt åtgärd.

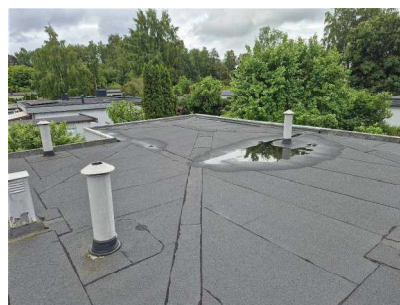
Lågpunkter förekommer i taklutningen samt finns mindre omfattning av mosspåväxt på takpappen.

Tillhörande träkonstruktioner har rötskador, färgsläpp och torrsprickor.

För att öka livslängden på tillhörande träkonstruktioner rekommenderas målning och underhåll. I samband med ommålningen bör de rötskadade brädorna bytas ut för att undvika följdsador.

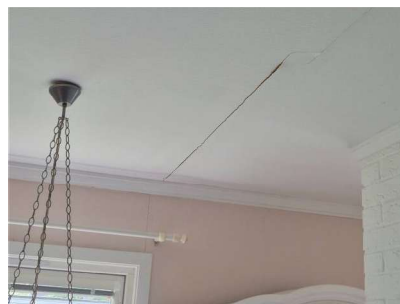
Sprickor förekommer.

Dessa bedöms inte har uppstått på grund av bakomliggande skador.

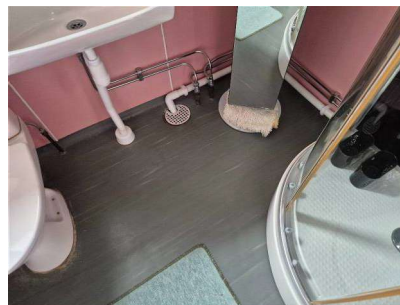
Våtutrymmet är äldre och har passerat tiden för sin tekniska livslängd.

- Gjutjärnsbrunnen är äldre och rostig
- Golvbrunnen är placerad för nära väggen
- Rör genomföringar finns i golv
- Toalettstolen är skruvad och inte limmad
- Lågpunkter förekommer i golvlutningen

Eftersom funktionen, som innebär att ytskiktet/tätskiktet ska vara vattentätt, kan vara nedsatt finns en ökad risk att vatten tränger igenom med vattenskador i omkringliggande konstruktioner som följd.

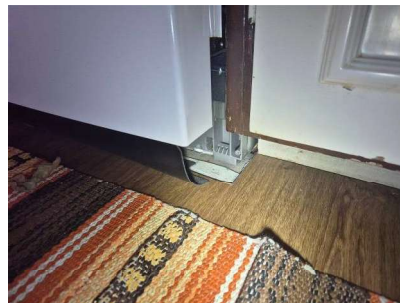
Avloppsslangen från diskmaskinen är inte fast förankrad, fuktskydd finns inte under diskmaskin och befintlig plastmatta i diskbänksskåpet är inte uppvikt mot kanterna.

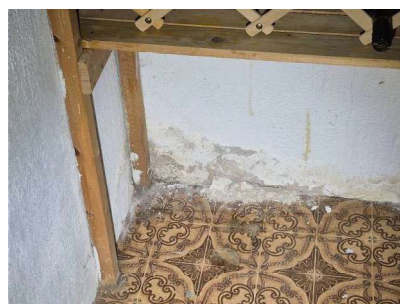
Gjutjärnsbrunnarna är äldre och rostiga.

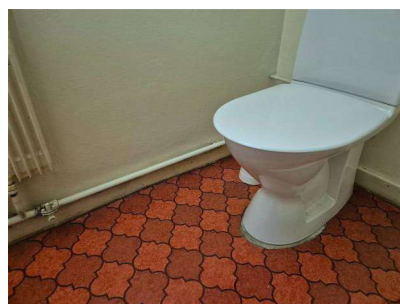
Utrymmet har äldre yt-/tätskikt.

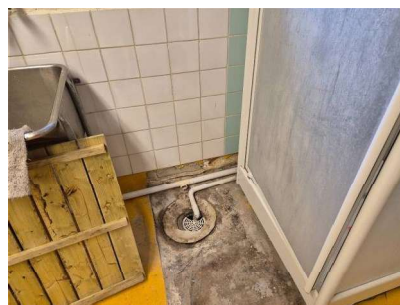
Utrymmet har äldre yt-/tätskikt och lågpunkter förekommer i golvlutningen.

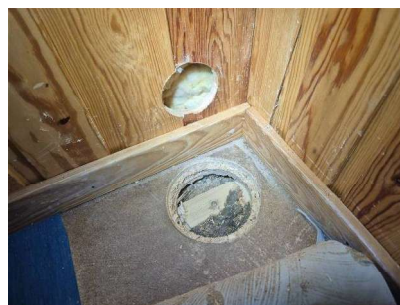
Grundläggningen består av en betongplatta på mark utan underliggande isolering och med ett uppreglat isolerat golv dikt an betongen, samt finns påreglade källarytterväggar i utrymmet. Dessa är att betrakta som riskkonstruktioner.

Vid kontroll av konstruktion uppmättes fuktvärden under kritisk nivå för mikrobiell tillväxt och normal lukt upplevdes:

Golv: RF 70 % FK 14 %

Vägg: RF 69 % FK 10 %

Det finns risk för mikrobiell tillväxt om den relativa fuktigheten (RF) i den omgivande luften är över 75 %. I furuvirke motsvarar det en fuktkvot (FK) på 17 %.

Befintliga träkonstruktioner riskerar att drabbas av fuktskador på grund av naturlig fuktpåverkan. Detta i sin tur kan leda till mikrobiella skador (angrepp av mikroorganismer) som kan resultera i att mikrobiell lukt sprids till boendemiljön. Om regler är tryckimpregnerade kan även en kemisk lukt förekomma.
