Besiktningssprotokoll

Anticimex Försäkringsbesiktning – nivå 2

Fastighetsbeteckning: Storvreta 52:7	
Fastighetsadress: Polstjärnevägen 8	
Postnummer: 743 40	Ort: Storvreta

Besiktningdatum: 2026-06-15	Protokollnummer: 69759865
Temperatur: 15 °C	Väderlek: Molnigt
Tekniker: Christoffer Borefur	
E-post: c.borefur@Anticimex.se	
Kontor: Uppsala	
Närvarande: Dödsbodelägare

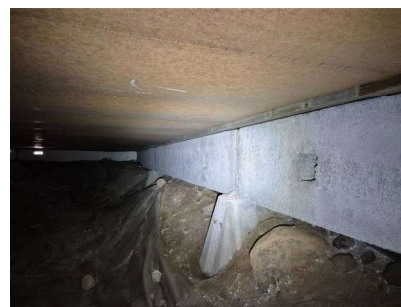
Krypgrund är en riskkonstruktion.

Vid kontroll av konstruktionen i krypgrund uppmättes fuktvärden under kritisk fuktnivå för mikrobiell tillväxt och normal lukt upplevdes. Vidare finns tryckimpregnerat virke i konstruktionen.

Fuktkvoten uppmättes till cirka 16 %. Det finns risk för mikrobiell tillväxt om den relativa fuktigheten (RF) i den omgivande luften är över 75 %. I furuvirke motsvarar det en fuktkvot (FK) på 17 %.

Golvbjälklaget ovan den uteluftsventilerade krypgrunden riskerar att drabbas av fuktskador på grund av naturlig fuktpåverkan. Detta kan i sin tur leda till mikrobiella skador (angrepp av mikroorganismer) som kan leda till att mikrobiell lukt sprids till boendemiljön. Läs gärna bifogat Anticimex faktablad om uteluftsventilerade krypgrunder för tips och råd.

Därtill är grundkonstruktionen en kryppgrund där en vanlig förebyggande åtgärd är att installera en kryppgrundsavfuktare, en så kallad sorptionsavfuktare.

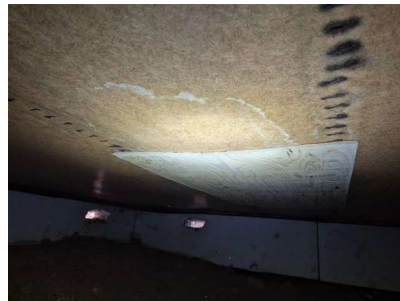
Äldre fuktfläckar noterades på blindbottenskvivor.

Vid fuktindikering kring fläckarna uppmättes inga förhöjda fuktvärden.

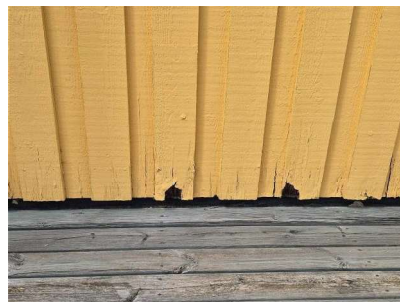
Fasadbeklädnaden med tillhörande träkonstruktioner har rötskador, färgsläpp och torrsprickor.

Fasadbeklädnad samt träkonstruktioner där målningsbehov finns, riskerar få mer fukt- och rötskador på grund av sämre vattenavvisande förmåga.

För att öka livslängden på fasadbeklädnaden rekommenderas målning och underhåll. I samband med ommålningen bör de rötskadade brädorna bytas ut för att undvika följskador.

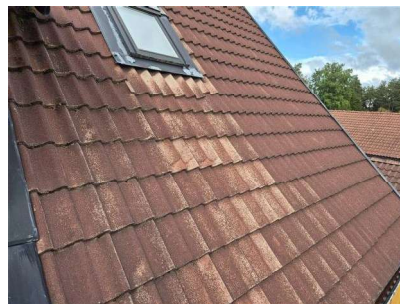
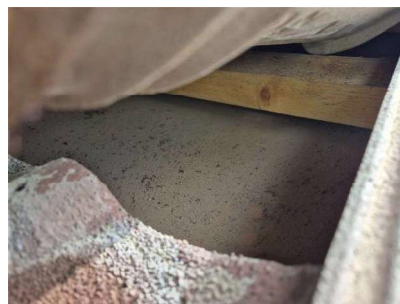
Yttertaket är äldre och mindre omfattning av mosspåväxt finns på betongpannor.

Tak har enligt vår bedömning en begränsad livslängd. Eftersom husets taktäckning är äldre har det ett minskat motstånd mot vatteninträngning. Detta i sin tur kan leda till fuktskador på träläkt och vidare ner i underliggande konstruktioner.

Underlagstaket består av boardskivor.

Eftersom underlagstaket består av boardskivor utan yttre täckning av papp under takbeklädnaden, finns risk vid ogynnsam väderlek att regnvatten/snö tränger in i skivskarvar med läckage som följd. Med tiden kan även skivorna drabbas av fuktskador.

Med denna typ av underlagstak är det av extra betydelse att ovanpåliggande betongpannor är hela, ligger i rätt läge samt är fria från mosspåväxt.

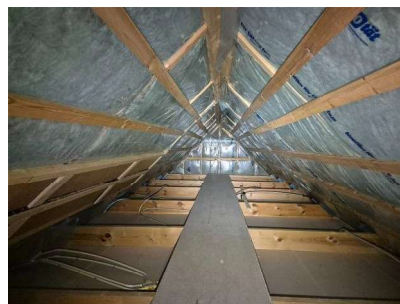
Underlagstaket har inte kunnat besiktas på grund av parallelltak (isolerat underlagstak) där även missfärgningar förekommer i isoleringen.

Vidare kunde inte de övriga sidovindarna förutom vinden åt öster kontrolleras på grund av att luckor saknas.

Vid kontroll av de besiktningsbara vindarna uppmättes fuktvärden under kritisk fuktnivå för mikrobiell tillväxt och en normal lukt upplevdes.

Fuktkvoten i träkonstruktioner uppmättes till cirka 8 %. Det finns risk för mikrobiell tillväxt om den relativa fuktigheten (RF) i den omgivande luften är över 75 %. I furuvirke motsvarar det en fuktkvot (FK) på 17 %.

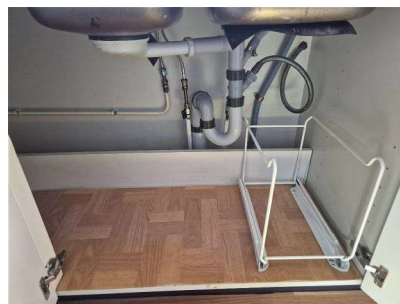
Fuktskydd finns inte i diskbänkskåp.

För att lättare upptäcka eventuella läckage kan förslagsvis ett vattenlarm installeras som komplement.

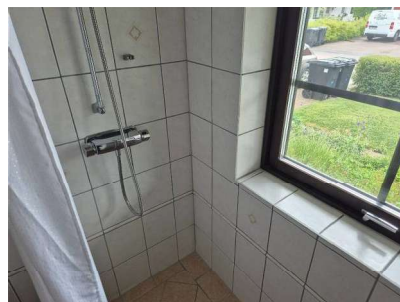
Följande noterades i våtutrymmet:

- Fönster är placerad vid dusch
- Rör genomföringar finns i golv

Bristerna medför en ökad risk för att vatten tränger ner i omkringliggande konstruktioner och orsakar fuktskador.

För att minska risken för fuktskador rekommenderas att undvika direkt vattenbegjutning kring fönstret samt rören.

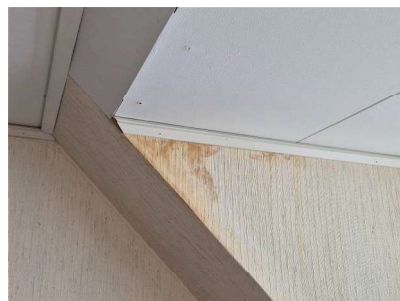
Äldre fuktfläckar och rinnmärken finns i väggbeklädnaden.

Enligt information från dödsbodelägare uppstod detta på grund tidigare läckage 1982/83 som åtgärdades. Vid fuktindikering kring fläckarna uppmättes inga förhöjda fuktvärden.

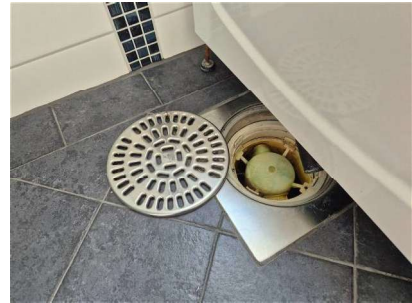
Följande noterades i våtutrymmet:
- Den äldre golvbrunnen byttes inte ut i samband med renoveringen
 - Rör genomföringar finns i golv
 - Äldre takfönster är att betrakta som en riskkonstruktion

Bristerna medför en ökad risk för att vatten tränger ner i omkringliggande konstruktioner och orsakar fuktskador.

För att minska risken för fuktskador rekommenderas fortsatt användning av badkar.

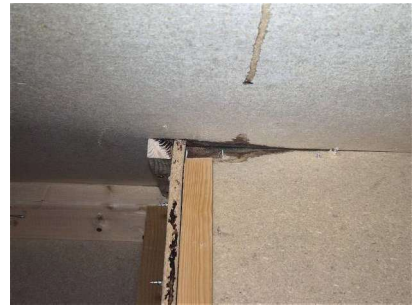
Äldre fuktfläck noterades i bakomliggande sidovind.

Enligt dödsbodelägare uppstod denna på grund av tidigare läckage från takfönster. Vid fuktindikering kring fläckarna uppmättes inga förhöjda fuktvärden.

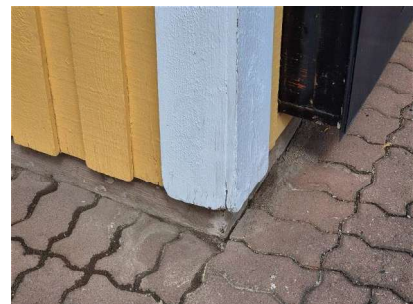
Fasadbeklädnaden med tillhörande träkonstruktioner har färgsläpp och torrspäckor. Vidare finns mindre rötskador i enstaka brädor.

För att öka livslängden på fasadbeklädnaden rekommenderas målning och underhåll. I samband med ommålningen bör de rötskadade brädorna bytas ut för att undvika följdskador.

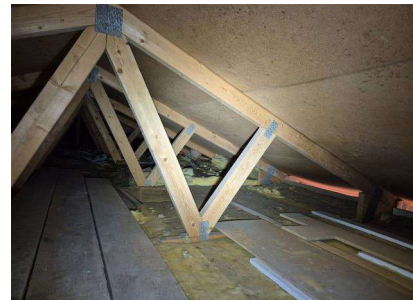
Underlagstaket består av boardskivor.

Eftersom underlagstaket består av boardskivor utan yttre täckning av papp under takbeklädnaden, finns risk vid ogynnsam väderlek att regnvatten/snö tränger in i skivskarvar med läckage på vindsutrymmet som följd. Med tiden kan även skivorna drabbas av fuktskador.

Med denna typ av underlagstak är det av extra betydelse att ovanpåliggande betongpannor är hela, ligger i rätt läge samt är fria från mosspåväxt.
