# Besiktningsprotokoll

Anticimex Försäkringsbesiktning – nivå 2

| Fastighetsadress:<br>Karlslund 164 A | |

| Besiktningsdatum:<br>2026-07-30 | Protokollnummer:<br>69803589 |

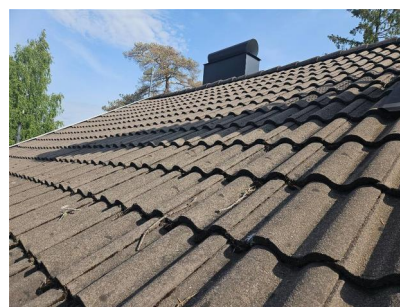
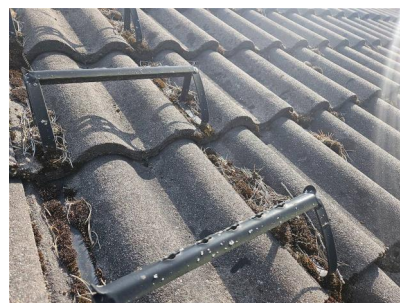
Yttertaket är äldre.

Takets pannor, plåtdetaljer och underlagspapp bedöms ha en begränsad kvarvarande livslängd. Eftersom taktäckningen är äldre är motståndet mot vatteninträngning nedsatt, vilket kan leda till fuktskador i träläkt och underliggande konstruktioner.

På taket finns även mossor, vilket ytterligare kan försämra takets skydd mot fukt och i förlängningen orsaka skador i takkonstruktionen, inklusive risk för mikrobiella angrepp. För att förlänga takets livslängd rekommenderas att mossan avlägsnas.

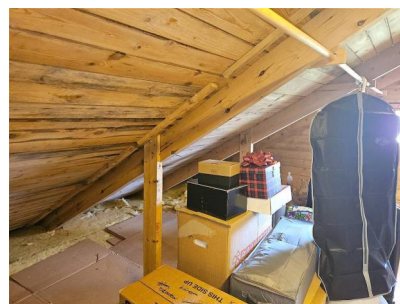
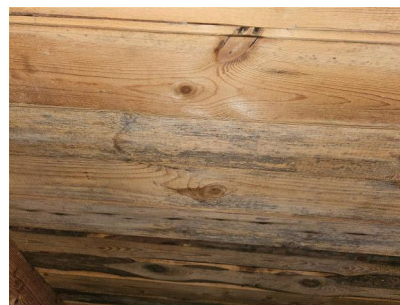
Vid kontroll av vinden har fuktvärden under kritisk fuktnivå för mikrobiell tillväxt uppmätts, dock finns mikrobiell påväxt på underlagstak.

Fuktkvoten i underlagstak/takbjälkar uppmättes till 8%.

Den upptäckta mikrobiella påväxten på underlagstaket är ett tecken på att vinden har tillförts eller tillförs fukt inifrån bostaden. Observera att besiktning av bostadens ventilationssystem inte har ingått i uppdraget.

För att komma tillrätta med detta kan fukttillförseln inifrån bostaden behöva minskas. Det kan göras genom att ventilationen i bostaden förbättras samt att eventuella otätheter i vindsbjälklaget (tak-/väggvinklar, taklucka med mera) tätas. Läs Anticimex faktablad om ouppvärmda vindsutrymmen för tips och råd.

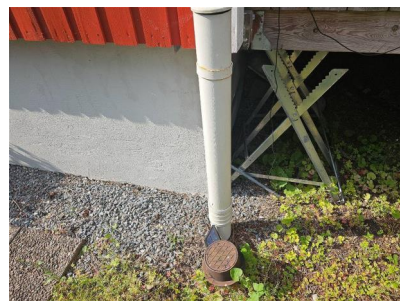
Lövsilar finns inte.

När det saknas lövsilar så finns det risk att det blir stopp i dagvattenledningen.

För att hindra stopp i dagvattenledningar rekommenderas komplettering av lövsilar.

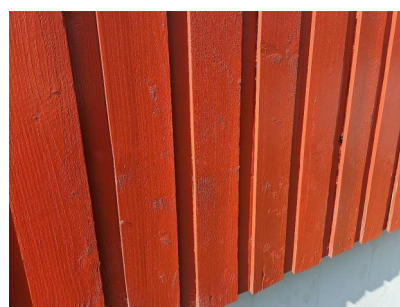
Fasadpanelen är i behov av målning/underhåll.

Fasadbeklädnad och träkonstruktioner där målningsbehov finns riskerar att få fukt- och rötskador på grund av sämre vattenavvisande förmåga. För att öka livslängden på fasadbeklädnaden rekommenderas målning och underhåll.

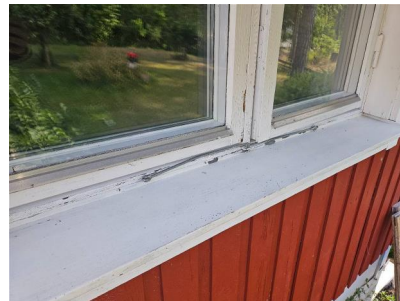
Fönster är i behov av målning/underhåll.

Fönsterbågar och fönsterkarmar där målningsbehov finns riskerar att få fukt- och rötskador på grund av sämre vattenavvisande förmåga.

För att öka livslängden på fönster rekommenderas målning och underhåll.

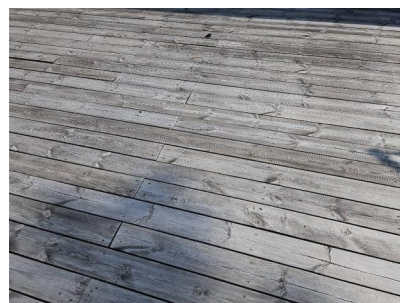
Trädetaljer och konstruktion av altan är i behov av underhåll.

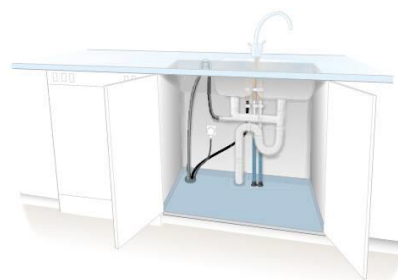
Fuktskydd saknas i diskbänksskåp.  
Men fuktlarm finns installerat

Utan fuktskydd är det svårt att upptäcka läckage från rörledningar. Vatten kan då tränga in i omkringliggande konstruktioner och orsaka fuktskador.

För att upptäcka eventuella läckage, installera ett fuktskydd.

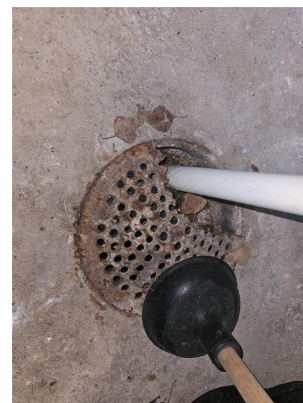
Gjutjärnsbrunnen är rostangripen.

Golvbrunn i pannrum/garage är i dåligt skick.

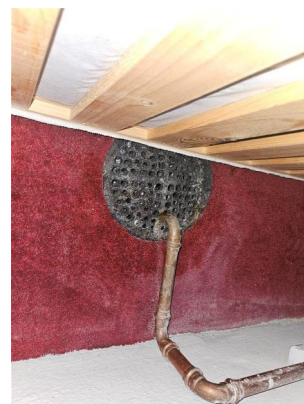
Gjutjärnsbrunnen är rostangripen.

Golvbrunn i pannrum/garage är i dåligt skick.

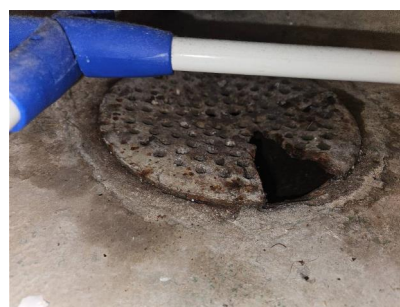
Gjutjärnsbrunnen är rostangripen.

Golvbrunn i pannrum/garage är i dåligt skick.

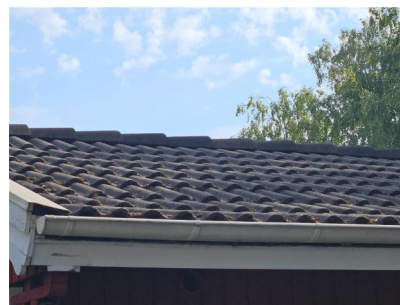
Yttertaket är äldre.

Takpannor, plåtdetaljer och underlagspapp har enligt vår bedömning en begränsad livslängd. Eftersom husets taktäckning är äldre har det ett minskat motstånd mot vatteninträngning. Detta i sin tur kan leda till fuktskador på träläkt och vidare ner i underliggande konstruktioner.

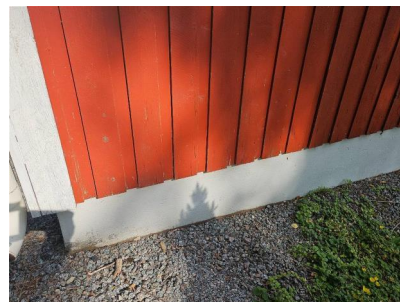
Fasadpanelen är i behov av målning/underhåll.

Fasadbeklädnad och träkonstruktioner där målningsbehov finns riskerar att få fukt- och rötskador på grund av sämre vattenavvisande förmåga. För att öka livslängden på fasadbeklädnaden rekommenderas målning och underhåll.
