# Besiktningsprotokoll

Anticimex Försäkringsbesiktning – nivå 2

| Fastighetsadress:<br>Ramparbolsvägen 11 | |

| Besiktningsdatum:<br>2026-08-04 | Protokollnummer:<br>69812252 |

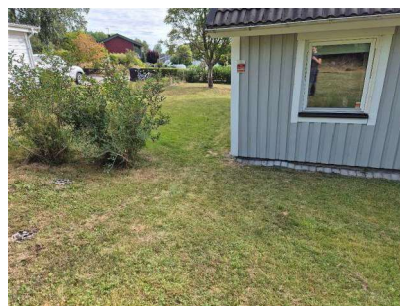
Marken lutar mot huset.

Detta innebär en ökad fuktbelastning mot grunden.

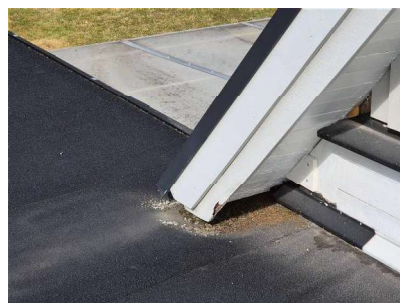
Fasadpanelen med tillhörande träkonstruktioner har mindre omfattning av färgsläpp, torrsprickor och rötskador. Vidare ansluter plåtdetaljer från garagetaket bristfälligt mot fasadpanelen.

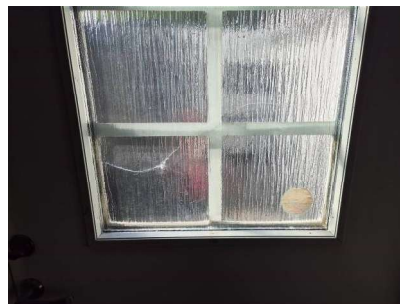
Glasrutan till ytterdörren för groventrén är sprucken.

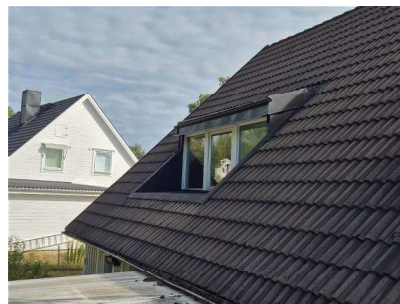
Vidare är yttertaket äldre och har därmed ett minskat motstånd mot vatteninträngning. Vid besiktningstillfället noterades inget avvikande som tyder på att taket är i prioriterat behov byte, men det bör planeras inför en framtida omläggning.

Yttertaken är äldre.

Yttertak har enligt vår bedömning en begränsad livslängd. Eftersom husets taktäckning är äldre har det ett minskat motstånd mot vatteninträngning. Detta i sin tur kan leda till fuktskador på träläkt och vidare ner i underliggande konstruktioner.

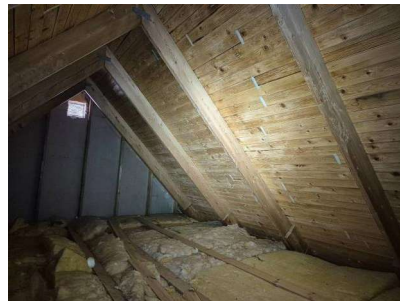
En notering som särskilt bör påtalas är att mikrobiell påväxt finns på underlagstaket som är ett tecken på att vinden tillförs fukt inifrån bostaden. För att komma tillrätta med detta kan ventilationen i bostaden behöva förbättras samt att eventuella otätheter i vindsbjälklaget tätas. Förslagsvis kan ventilationsentreprenör kontaktas för kontroll samt åtgärd.

Vid kontroll av nockvinden har fuktvärden under kritisk fuktnivå för mikrobiell tillväxt uppmätts, dock finns mikrobiell påväxt på underlagstak.

Fuktkvoten i underlagstak/takbjälkar uppmättes till cirka 8 %. Det finns risk för mikrobiell tillväxt om den relativa fuktigheten (RF) i den omgivande luften är över 75 %. I furuvirke motsvarar det en fuktkvot (FK) på 17 %.

Den upptäckta mikrobiella påväxten på underlagstaket är ett tecken på att vinden har tillförts eller tillförs fukt inifrån bostaden. Observera att besiktning av bostadens ventilationssystem inte har ingått i uppdraget.

För att komma tillrätta med detta kan fukttillförseln inifrån bostaden behöva minskas. Det kan göras genom att ventilationen i bostaden förbättras samt att eventuella otätheter i vindsbjälklaget (tak-/väggvinklar, taklucka med mera) tätas. Läs gärna bifogat Anticimex faktablad om ouppvärmda vindsutrymmen för tips och råd.

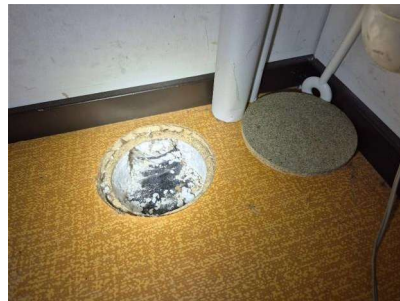
Grundläggningen består av en betongplatta på mark utan underliggande isolering och med ett flytande golvspånskiva på en cellplastisolering som är en riskkonstruktion.

Vid kontroll av konstruktion uppmättes fuktvärden under kritisk nivå för mikrobiell tillväxt och normal lukt upplevdes. Kontroll med provhåltagning genomfördes i befintligt provhål i förrådet där fuktkvoten i innervägssyll uppmättes till cirka 11 %.

Det finns risk för mikrobiell tillväxt om den relativa fuktigheten (RF) i den omgivande luften är över 75 %. I furuvirke motsvarar det en fuktkvot (FK) på 17 %.

Befintlig golvkonstruktion och eventuella väggsyllar riskerar att drabbas av fuktskador på grund av naturlig fuktpåverkan. Detta i sin tur kan leda till mikrobiella skador (angrepp av mikroorganismer) som kan resultera i att mikrobiell lukt sprids till boendemiljön. Om väggsyllarna är tryckimpregnerade kan även en kemisk lukt förekomma.

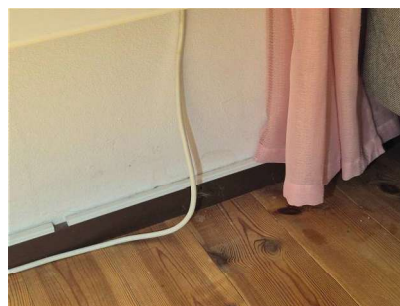
Äldre fuktfläck noterades vid golv-/väggvinkel.

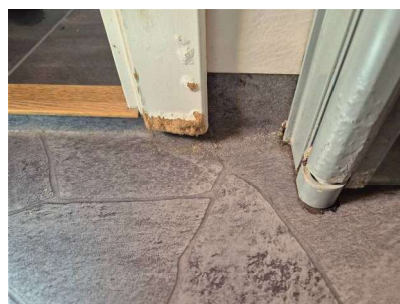
Lågpunkter förekommer i golvlutningen där dörrfoder har svällt. Vidare är trycket i duschblandaren svår att reglera.

-----  
Normala fuktvärden indikerades i utrymmet.

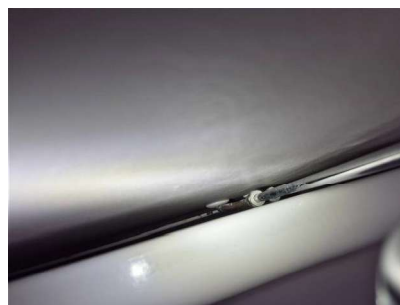
Rör genomföring finns i vägg vid plats för bad samt är toalettstolen skruvad och inte limmad.

Rör genomföringar i väggen medför en ökad risk för att vatten tränger in i omkringliggande konstruktioner och orsakar fuktskador.

-----  
Relevant fuktindikering kunde inte genomföras utrymmet inte har använts under en längre tid.

För att minska risken för fuktskador rekommenderas att undvika direkt vattenbegjutning kring rören.

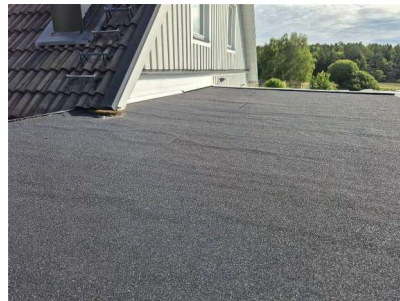
yttertaket bedöms vara bristfälligt omlagt. Följande noterades för taket:

- Blåsor förekommer i pappen
- Vissa äldre plåtdetaljer byttes inte ut i samband med takomläggningen
- Vissa plåtdetaljer ansluter bristfälligt vid infästningar

Detta kan leda till fuktskador i bakomliggande konstruktioner.
