# Besiktningsprotokoll

Anticimex Försäkringsbesiktning – nivå 1

| Fastighetsadress:<br>Gränome Stolpbacken 85 | |

| Besiktningsdatum:<br>2026-08-07 | Protokollnummer:<br>69866580 |

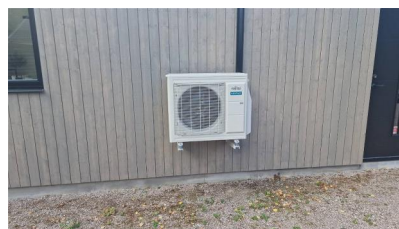
Kondensvatten från AC/luftvärmepumpens utedel leds inte bort från husgrunden.

Vissa utedelar till AC/luftvärmepumpar skapar mycket kondensvatten som hamnar mot underliggande/intilliggande fasad och sockel. Detta bidrar då till en ökar fuktbelastning mot intilliggande konstruktioner. Om så är fallet även med denna anläggning bör man se till att leda bort vattnet. Observera att besiktning av byggnadens Kyl/värmesystem eller värmepumpen inte har ingått i uppdraget.

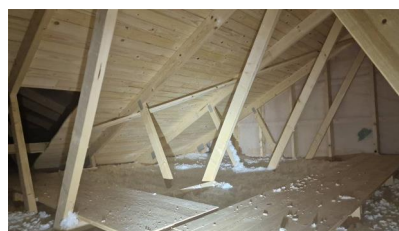
Vid kontroll av vinden uppmättes fuktvärden under kritisk fuktnivå för mikrobiell tillväxt och en normal lukt upplevdes. Fuktkvoten i underlagstak/takbjälkar uppmättes till XX %.

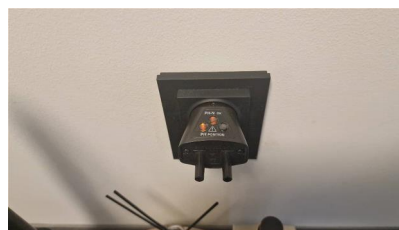
Funktionskontroll av jordade eluttag.

Vid stickprovskontroll av jordade eluttag i kök samt våtrum noterades inga avvikelser.

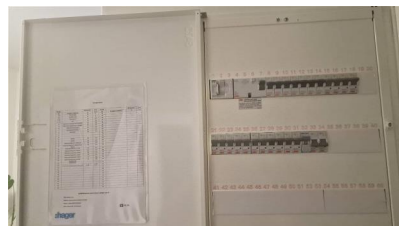
El-centralen har jordfelsbrytare.

Jordfelsbrytare finns installerad vid elcentralen.

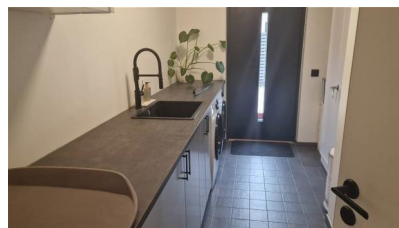
Normala fuktvärden indikerades mot klinker/kakel.

En viss fukt tränger alltid in bakom kakel/klinker via fogarna, detta är helt normalt och innebär inte att tätskiktet/ våtrumsisoleringen under kaklet/klinkern är bristfälligt eller ur funktion.

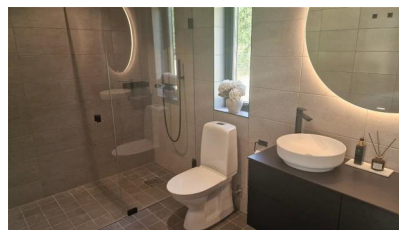
Normala fuktvärden indikerades mot klinker/kakel.

En viss fukt tränger alltid in bakom kakel/klinker via fogarna, detta är helt normalt och innebär inte att tätskiktet/ våtrumsisoleringen under kaklet/klinkern är bristfälligt eller ur funktion.

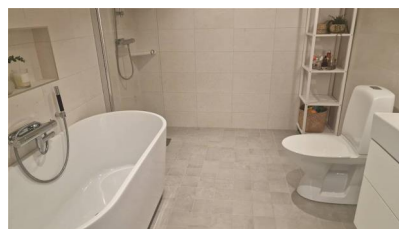
Normala fuktvärden indikerades mot klinker/kakel.

En viss fukt tränger alltid in bakom kakel/klinker via fogarna, detta är helt normalt och innebär inte att tätskiktet/ våtrumsisoleringen under kaklet/klinkern är bristfälligt eller ur funktion.
