# Besiktningsprotokoll

Anticimex Försäkringsbesiktning – nivå 2

| Fastighetsadress:<br>Liljegatan 21 B | |

| Besiktningsdatum:<br>2026-08-20 | Protokollnummer:<br>69879895 |

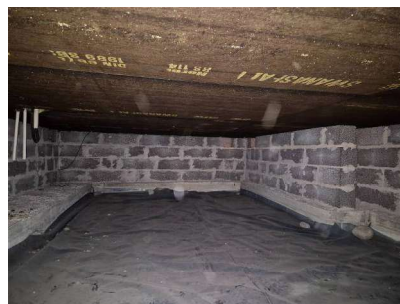
Krypgrund är en riskkonstruktion.

Vid kontroll av konstruktionen i krypgrund uppmättes fuktvärden under kritisk fuktnivå för mikrobiell tillväxt och normal lukt upplevdes.

Fuktkvoten uppmättes till cirka 10 %. Det finns risk för mikrobiell tillväxt om den relativa fuktigheten (RF) i den omgivande luften är över 75 %. I furuvirke motsvarar det en fuktkvot (FK) på 17 %.

Golvbjälklaget ovan den uteluftsventilerade krypgrunden riskerar att drabbas av fuktskador på grund av naturlig fuktpåverkan. Detta kan i sin tur leda till mikrobiella skador (angrepp av mikroorganismer) som kan leda till att mikrobiell lukt sprids till boendemiljön. Läs gärna bifogat Anticimex faktablad om uteluftsventilerade krypgrunder för tips och råd.

Om det ändå är en notering som särskilt bör påtalas är det att grunden är en krypgrund som är att betrakta som en riskkonstruktion. En vanlig förebyggande åtgärd är att installera en krypgrundsavfuktare, en så kallad sorptionsavfuktare.

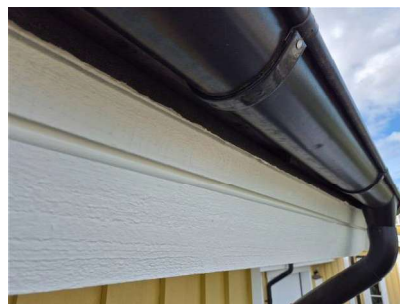
Takfotsplåt finns inte.

Den beräknade tekniska livslängden för denna typ av yttertak är 35-40 år.

Besiktning av yttertaket för både bostadsbyggnaden och garaget har genomförts från mark, anliggande stege samt taklucka.

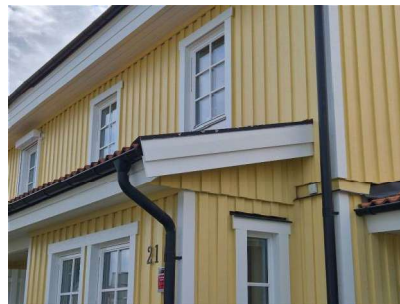
Vindsutrymmena för pulpettaken har inte kunnat besiktas eftersom inspektionsluckor saknas.

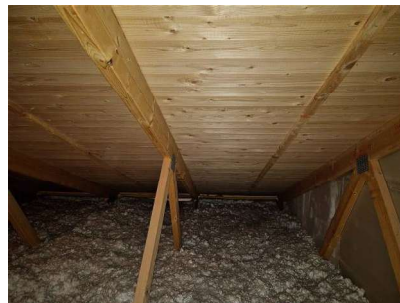
Vid kontroll av vinden för bostadsbyggnaden uppmättes fuktvärden under kritisk fuktnivå för mikrobiell tillväxt och en normal lukt upplevdes.

Fuktkvoten i underlagstak/takbjälkar uppmättes till cirka 8 %. Det finns risk för mikrobiell tillväxt om den relativa fuktigheten (RF) i den omgivande luften är över 75 %. I furuvirke motsvarar det en fuktkvot (FK) på 17 %.

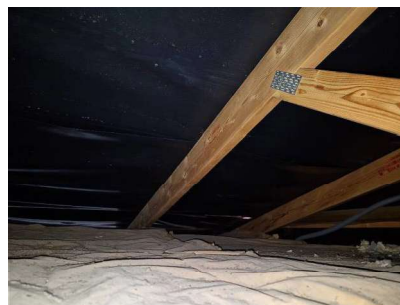
Underlagstaket för garaget består av plastfolie.

Eftersom underlagstaket består av plastfolie finns risk vid ogynnsam väderlek att regnvatten/snö tränger in under den yttre takbeläggningen och ner mellan plastöverlapp eller i andra otätheter med läckage på vindsutrymmet som följd.

Med denna typ av underlagstak är det av extra betydelse att ovanpåliggande betongpannor är hela, ligger i rätt läge samt är fria från mosspåväxt.
