# Besiktningsprotokoll

Anticimex Försäkringsbesiktning – nivå 1

| Fastighetsbeteckning:<br>Gamla Uppsala 69:2 | |
| Fastighetsadress:<br>Torgrims väg 11 | |

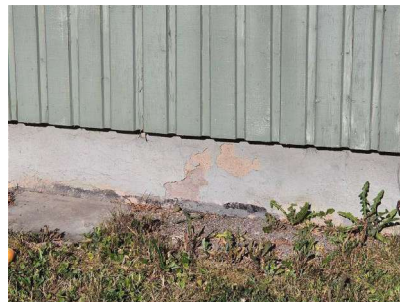
Sprickor samt puts- och färgsläpp finns i sockel.

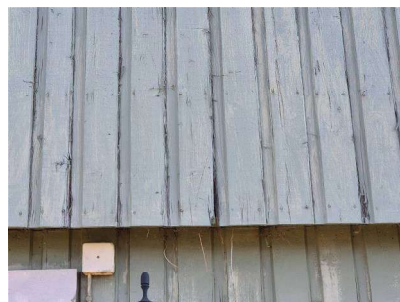
Fasadbeklädnaden med tillhörande träkonstruktioner har färgsläpp och torrsprickor. Vidare finns mindre rötskador i enstaka brädor.

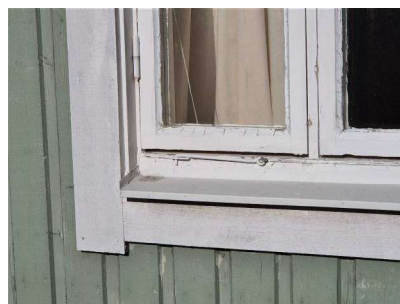
Fönster har färgsläpp och torrsprickor.

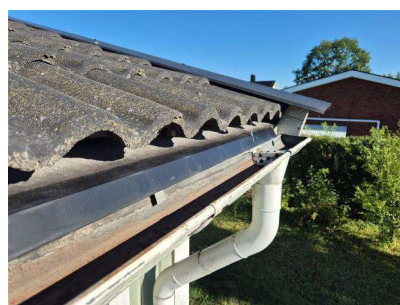
Hängrännor och stuprör är äldre. Vidare förekommer lågpunkter i hängrännorna.

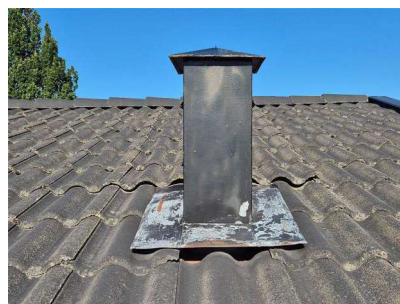
Äldre plåtdetaljer på yttertaket är inte utbytta i samband med takreningen och mindre omfattning av mosspåväxt finns på betongpannor.

Detta kan leda till fuktskador i bakomliggande konstruktioner.

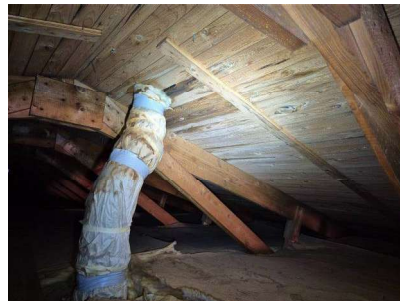
Mikrobiell påväxt finns på underlagstaket.

Detta kan vara ett tecken på att vinden tillförs fukt inifrån bostaden. Observera att besiktning av bostadens ventilationssystem inte har ingått i uppdraget.

För att komma tillrätta med detta kan fukttillförseln inifrån bostaden behöva minskas. Det kan göras genom att ventilationen i bostaden förbättras samt att eventuella otätheter i vindsbjälklaget (tak-/väggvinklar, taklucka med mera) tätas. Läs gärna bifogat Anticimex faktablad om ouppvärmade vindsutrymmen för tips och råd.

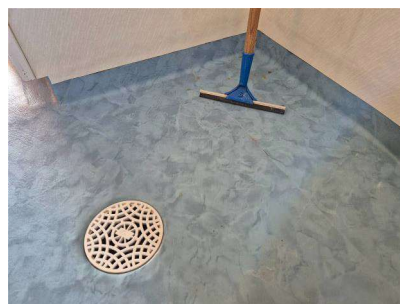
Våtutrymmet är äldre och har passerat tiden för sin tekniska livslängd.

- Gjutjärnsbrunnen är äldre och rostig
- Lågpunkter förekommer i golvlutningen
- Otäta skarvar förekommer
- Toalettstol och bidé är skruvade
- Rör genomföringar finns i golv
- Fönster är placerat i duschzon

Eftersom funktionen, som innebär att ytskiktet/tätskiktet ska vara vattentätt, kan vara nedsatt finns en ökad risk att vatten tränger igenom med vattenskador i omkringliggande konstruktioner som följd.

Renovering av utrymmet rekommenderas. I samband med renoveringen bör omkringliggande konstruktioner kontrolleras för att upptäcka eventuella följdskador. Läs gärna mer på [www.bkr.se](http://www.bkr.se), [www.gvk.se](http://www.gvk.se) och [www.sakervatten.se](http://www.sakervatten.se) vid val av framtida våtrumsentreprenör.

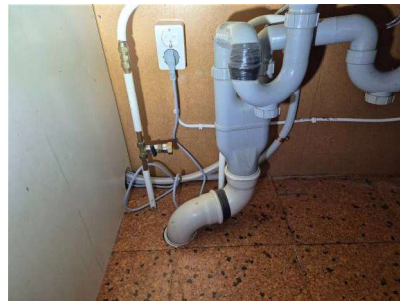
Fuktskydd finns inte i diskbänkskåp eller under kyl och frys.

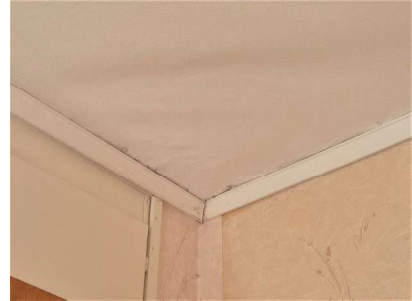
Äldre fuktfläckar finns i innertaket som uppstod på grund av tidigare läckage innan yttertaket lades om.

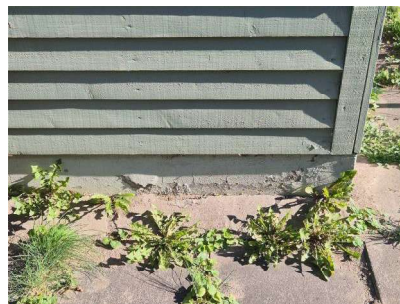
Sprickor samt puts- och färgsläpp finns i sockel.

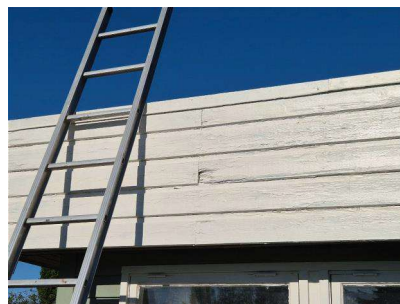
Fasadbeklädnaden med tillhörande träkonstruktioner har rötskador, färgsläpp och torrsprickor.

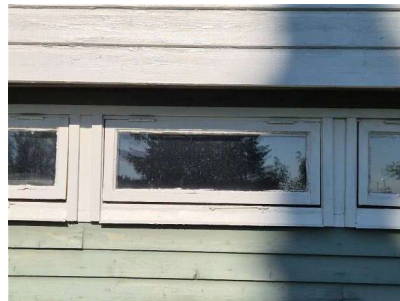
Fönster har färgsläpp och torrsprickor.

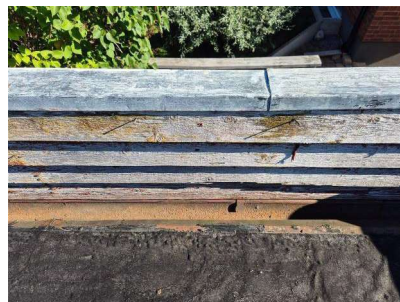
Inbyggda hängrännor och stuprör.

Eftersom vatten från taket avleds med inbyggda hängrännor/invändiga stuprör finns en ökad risk för fuktskador i omkringliggande konstruktioner.

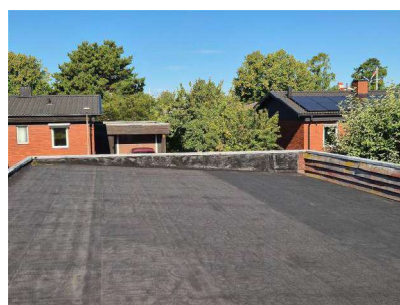
Takpappen är äldre.

Tätskiktet på ett platt/låglutande tak har enligt vår bedömning en begränsad livslängd. Eftersom takpappen är äldre har det ett minskat motstånd mot vattengenomträngning. Detta i sin tur kan leda till att takkonstruktionen drabbas av fuktskador.

-----  
Mikrobiell påväxt finns på underlagstaket.  
-----

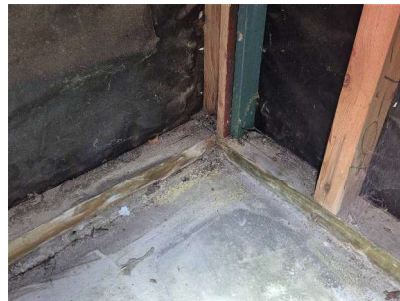
Grundläggningen bestående av en betongplatta på mark utan underliggande isolering är en riskkonstruktion.

Väggsyllarna riskerar att drabbas av fuktskador på grund av naturlig fuktpåverkan. Detta i sin tur kan leda till mikrobiella skador (angrepp av mikroorganismer) som kan resultera i att mikrobiell lukt sprids. Om det tryckimpregnerade virket utsätts för fukt kan även en kemisk doft förekomma.
