# Besiktningsprotokoll

Anticimex Överlåtelsebesiktning av småhus - nivå 1

| Fastighetsbeteckning:<br>Eriksberg 29:15 | |

| Besiktningsdatum:<br>2026-10-15 | Protokollnummer:<br>69996316 |

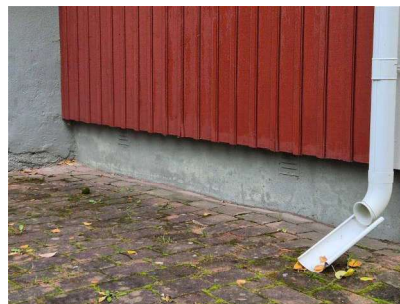
Krypgrunden för tillbyggnaden har ej besiktigats då lucka till utrymmet saknas.

Uteluftsventilerade krypgrunder med bjälklag av organiskt material har ofta fuktskador, som kan resultera i mikrobiella skador (angrepp av mikroorganismer) och i värsta fall rötskador.

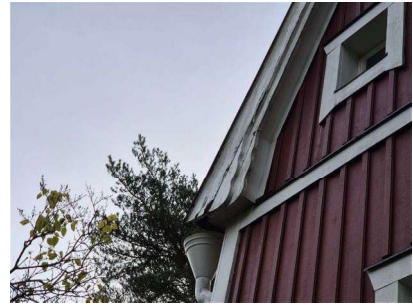
Delar av tillhörande träkonstruktioner har rötskador, färgsläpp och torrsprickor.

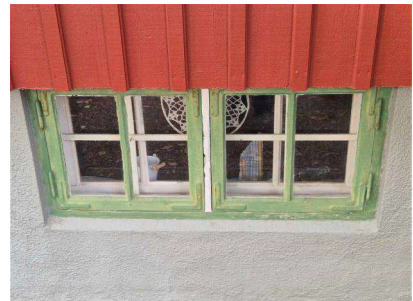
Källarfönster har färgsläpp och torrsprickor. Vidare är enstaka glastrutor på källarplan spruckna.

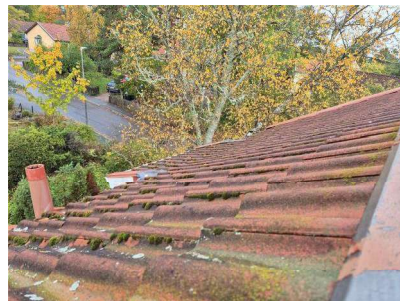
Fuktfläckar noterades på underlagstaket lokalt vid takluckan där även förhöjda fuktvärden uppmättes.

- Vissa äldre plåtdetaljer byttes inte ut i samband med takomläggningen
- Mosspåväxt finns på betongpannor
- Väderskydd finns inte ovan skorsten

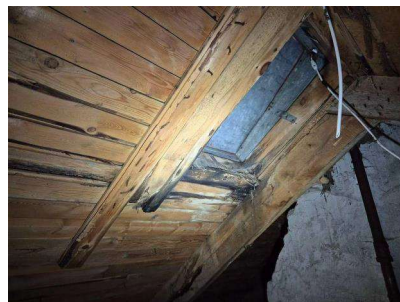
Underlagstaket har fuktfläckar lokalt vid takluckan där även förhöjda fuktvärden uppmättes.

Fuktfläckar kan vara tecken på ett pågående läckage.

Vi rekommenderar en fördjupad undersökning för att bedöma orsak och omfattning. Förslagsvis kan takentreprenör eller plåtslagare kontaktas för kontroll samt åtgärd.

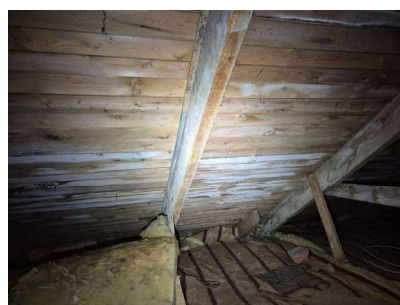
Mikrobiell påväxt finns på underlagstaket.

Detta kan vara ett tecken på att vinden tillförs fukt inifrån bostaden. Observera att besiktning av bostadens ventilationssystem inte har ingått i uppdraget.

För att komma tillrätta med detta kan fuktillförseln inifrån bostaden behöva minskas. Det kan göras genom att ventilationen i bostaden förbättras samt att eventuella otätheter i vindsbjälklaget (tak-/väggvinklar, taklucka med mera) tätas. Läs gärna bifogat Anticimex faktablad om ouppvärmda vindsutrymmen för tips och råd.

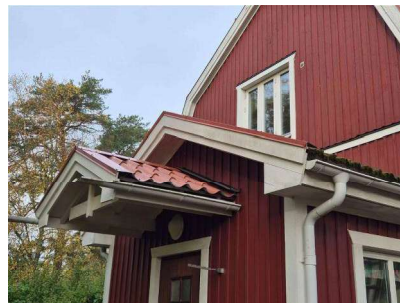
Vindsutrymmet för tillbyggnaden har inte kunnat besiktas eftersom inspektionslucka saknas. Vidare kunde inte underlagstaket på övre plan (snedtaket) samt plåttaket för terrassen kontrolleras på grund av parallelltak (isolerat underlagstak).

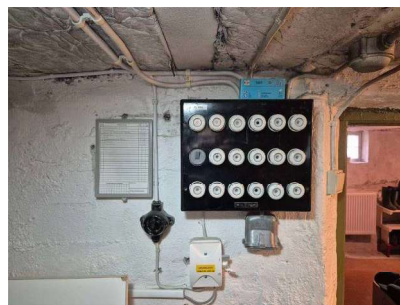
Delar av elanläggningen i huset är äldre och jordfelsbrytare finns enbart installerad för elcentralen placerad vid källartrappan.

Delar av husets rör- /avlopp- /värmeledningssystem är äldre.

Golvknarr och sprickor förekommer.

Detta bedöms vara normalt och beror inte på underliggande skador.

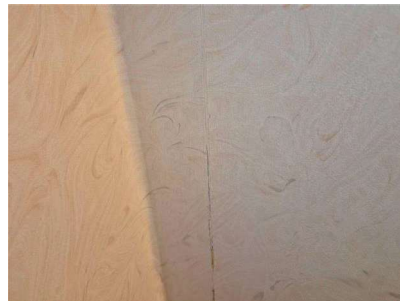
Våtutrymmet har äldre yt-/tätskikt. Vidare förekommer otäta skarvar samt är toalettstolen skruvad, och inte limmad.

Eftersom funktionen, som innebär att ytskiktet/tätskiktet ska vara vattentätt, kan vara nedsatt finns en ökad risk att vatten tränger igenom ytskiktet/tätskiktet med vattenskador i omkringliggande konstruktioner som följd. Läs gärna mer på [www.bkr.se](http://www.bkr.se) eller [www.gvk.se](http://www.gvk.se) vid val av behörig våtrumsentreprenör, och [www.sakervatten.se](http://www.sakervatten.se) för auktoriserat vvs-företag.

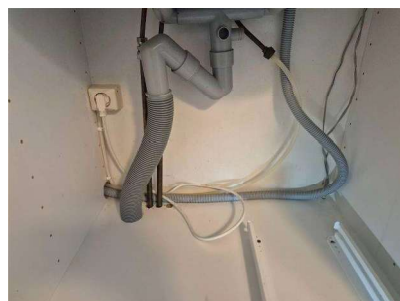
Avloppsslangen från diskmaskinen är inte fast förankrad och fuktskydd finns inte under kyl/frys eller i diskbänksskåp.

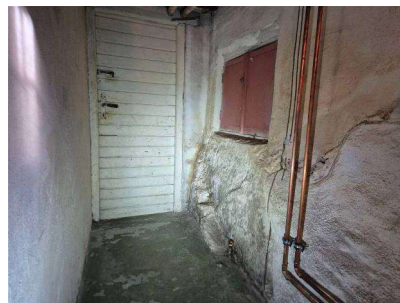
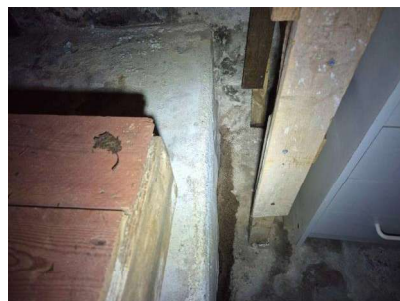
Puts- och färgsläpp finns på källarväggar. Vidare informerade fastighetsägare om att fukt kan tränga igenom.

Puts- och färg som släppt från underlaget invändigt på källarytternas väggar är ett tecken på att källarens utvändiga fuktskydd inte längre fungerar tillfredsställande.

-----  
Trädetaljer i kontakt med betonggolvet och källarvägg.

Trädetaljer (trösklar, innervägg med mera) kan via kapillärkraft bli fuktiga, vilket kan leda till fuktskador. Vid misstanke om detta bör dessa delar bytas ut.

För att åtgärda detta måste källarens utvändiga fuktskydd förbättras. Läs gärna bifogat Anticimex faktablad om källare för tips och råd.

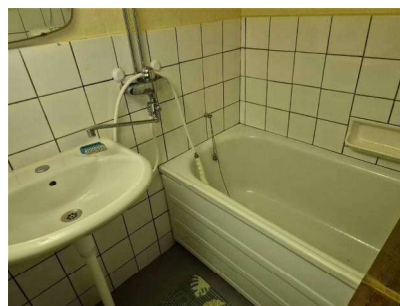
Utrymmet har äldre yt-/tätskikt.

Funktionen, som innebär att ytskiktet/tätskiktet ska vara vattentätt, kan därmed vara nedsatt.

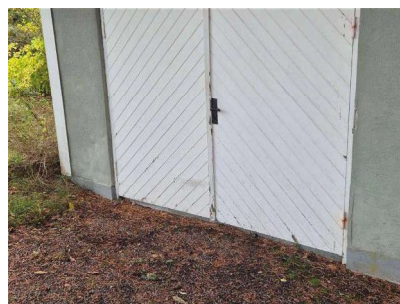
Dörrar har färgsläpp och torrsprickor.

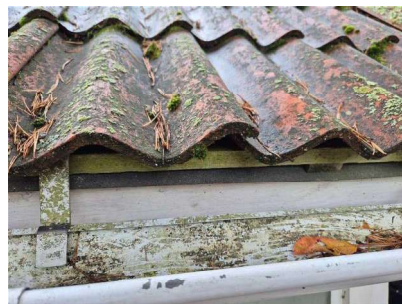
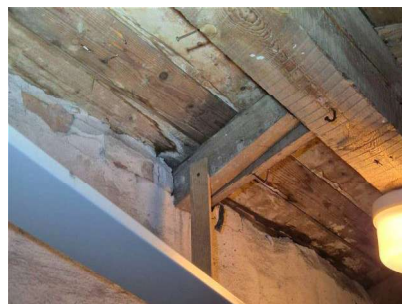
Takfotsplåt saknas och mosspåväxt finns på tegelpannor.

Underlagstaket har äldre fuktfläckar.

Noterade fuktfläckar uppstod innan takomläggningen.

Mikrobiell påväxt finns på underlagstaket.

Detta kan vara ett tecken på att vinden tillförs fukt inifrån förrådet.

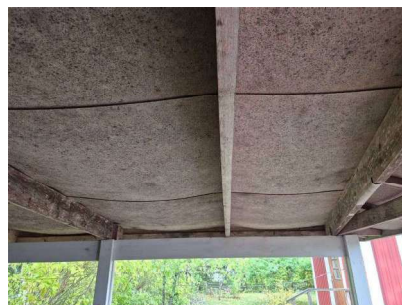
Låglutande tak har fel taktäckning. Vidare är plåtanslutningen från taket uppvikt direkt mot den putsade fasaden.

Taktäckningen av plåt är inte anpassad till taklutningen. Risk finns för läckage med fuktskador som följd.

Underlagstaket består av boardskivor.

Eftersom underlagstaket består av boardskivor utan yttre täckning av papp under takbeklädningen, finns risk vid ogynnsam väderlek att regnvatten/snö tränger in i skivskarvar med läckage som följd.

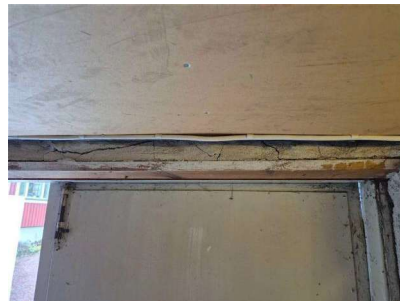
Sprickor förekommer.

Dessa bedöms inte ha lett till bakomliggande skador.
