# Besiktningsprotokoll

Anticimex Försäkringsbesiktning – nivå 2

| Fastighetsadress:<br>Sjöbacksvägen 20 | |

| Besiktningsdatum:<br>2026-06-29 | Protokollnummer:<br>69785665 |

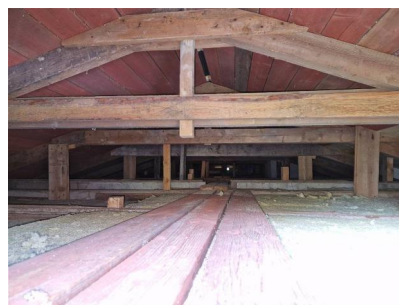
### Utvändigt / Vind

Vind kunde inte besiktigas i sin helhet pga att takstolar sitter på låg höjd.

Besiktning har skett från lucka och därifrån noterades inga avvikelser.
