Besiktningssprotokoll

Anticimex Försäkringsbesiktning – nivå 1

Fastighetsbeteckning: Lockelsbomaden 1:19	
Fastighetsadress: Lockelsbo 166	
Postnummer: 815 95	Ort: Månkarbo

Besiktningdatum: 2026-06-02	Protokollnummer: 69721412
Temperatur: 17 °C	Väderlek: Molnigt
Tekniker: Mikael Kjetselberg Lindberg	
E-post: Mikael.Jansson@anticimex.se	
Kontor: Uppsala	
Närvarande: Fastighetsägare och tekniker.

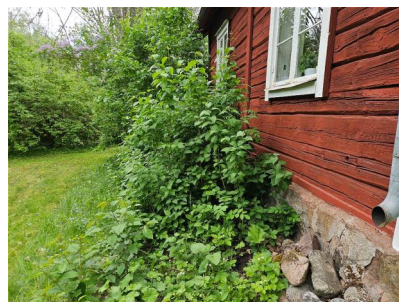
Utvändigt / Markförhållanden

Växter finns i anslutning till byggnaden.

När det finns rabatter och växter nära byggnaden försämras oftast luftomväxlingen vid vägglivet, samt att skuggningen ifrån detta kan förlänga urtorkningsprocessen. Området närmast huset rekommenderas därför att vara fritt från växtlighet.

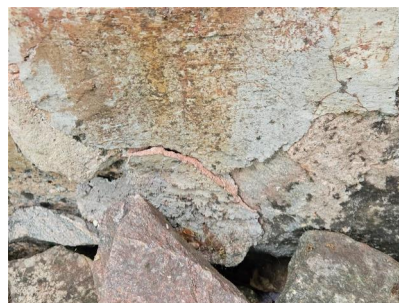
Utvändigt / Sockel

På sockeln noteras det att den putsade naturstens sockeln har putssläpp. Detta efter min bedömning anses endast vara ett kosmetiskt problem och kan därför åtgärdas med det löpande underhållet.

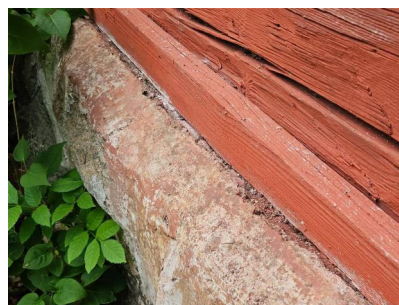
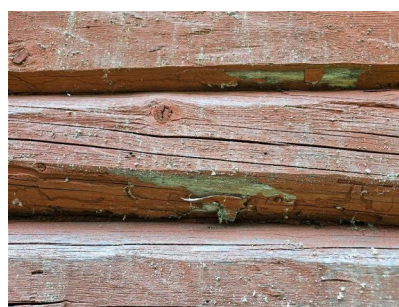
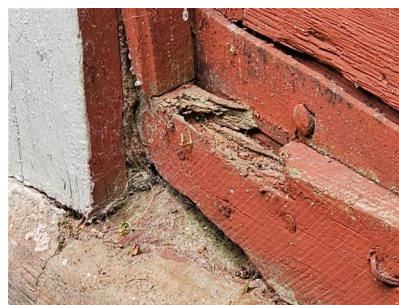
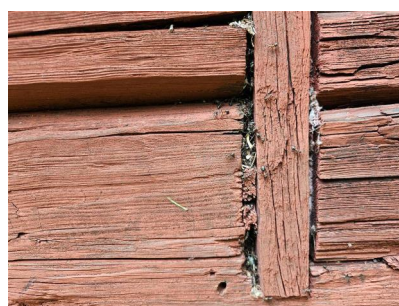
Utvändigt / Fasad

Lokalt förekommer det att stocken ligger innanför stenmuren/putsläggningen.

När fasadpanel avslutas i mot eller innanför sockel/grundmur, är detta en risk ur fuktsynpunkt, risk finns vid regn att fasaden fuktas upp med fuktrelaterade skador på stockar och/eller bakomvarande konstruktioner som följd. Vidare förekommer det en lokalt rötskada på offerbrädan vid ena knuten bakom syrenhäcken som kan bytas ut med det löpande underhållet samt att stockfasaden målas om med slammfärg.

I övrigt noteras det även att skogsmyror har bosatt sig i fasaden vid köksfönster samt knut. Myrorna i sig skadar inte byggnaden eller äter upp virket, dock är dom flitiga byggare och bygger gärna igen eventuella luftspalter vid fönster/fasad. Detta i sin tur kan orsaka skador i det långa loppet. Enligt uppgift ifrån fastighetsägaren så kommer detta åtgärdas innan överlåtelse.

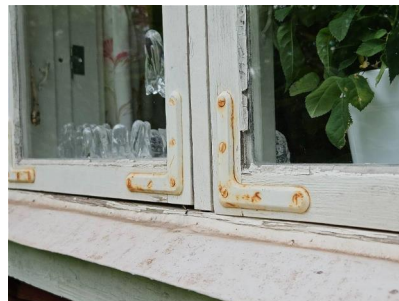
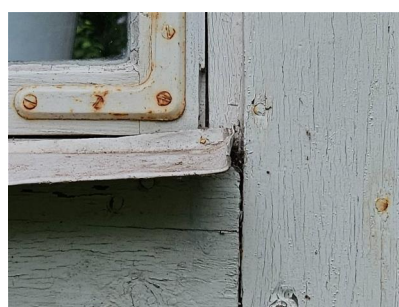
Utvändigt / Fönster

Fönsterpartierna påvisar i dagsläget ett lättare målningsbehov samt att delar utav kittet har försvunnit. Detta bedömer jag att det kan åtgärdas med det löpande underhållet utav huset. I övrigt noterade jag ett otätt fönsterbleck som ansluter dåligt mot smyg/foder.

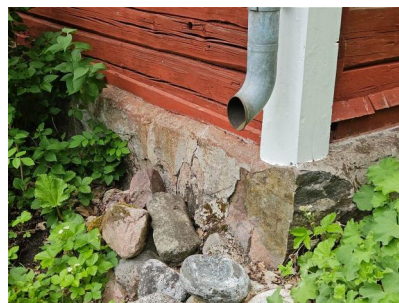
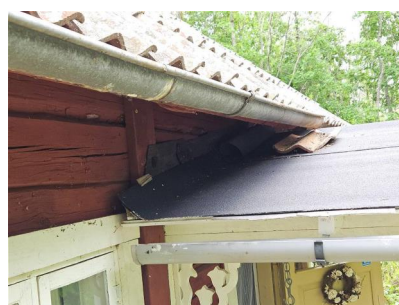
Utvändigt / Hängrännor / Stuprör

Stupröret som avslutas nära husliv vid entre rekommenderas att ledas bort för att minska fuktbelastningen emot huset. Dom eller det stuprör som befinner sig på baksidan bedöms ledas bort tillfredsställande pga marklutningen. Om man leder bort detta med hjälp utav slang eller rör, så bör avslutningen befinna sig minst tre meter ifrån husliv.

I övrigt förekommer det en del yttlig rost på den galvade hängrännan samt en del tätningar i skarvar som kontinuerligt har tätats utav fastighetsägaren.

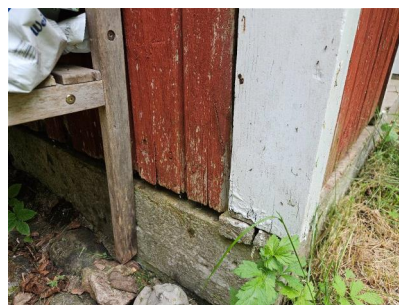
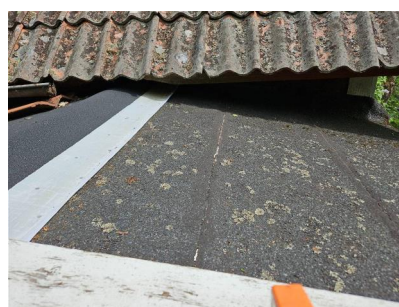
Utvändigt / Farstuvist

På farstuvisten uppmärksammades det ett generellt målningsbehov på både räcken, stolpar och underlagstak, taket på farstuvisten är även något "vindt". I övrigt kommer taket ovanför farstu pappas klart enligt uppgift ifrån fastighetsägaren.

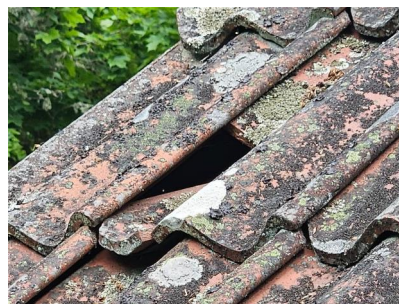
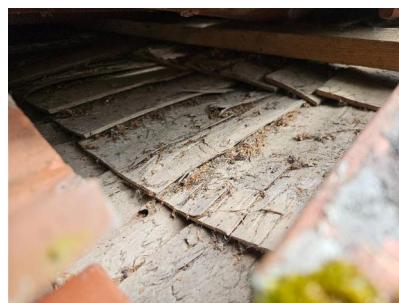
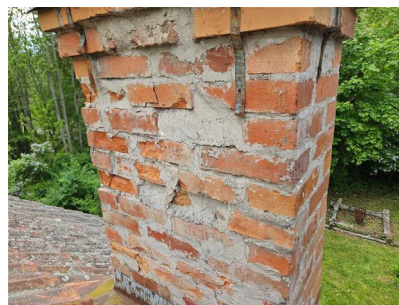
Utvändigt / Tak

Tegelpannor med underlagstak av pärt.

Med denna konstruktion är det extra viktigt att takpannorna är hela. Eftersom underlagstaket inte har en papp kan regn och snö som tränger in genom otätheter leda till fuktskador i underliggande konstruktion. Det noterades vid besikningstillfället att en enstaka takpanna var trasig, dock oklart hur taket lokalt ser ut under vid denna takpanna. Yttertakets bedöms dock fungera i dagsläget men man bör kontakta en takentreprenör som kontrollerar yttertakets om några åtgärder krävs i dagsläget för att förlänga livslängden.

I övrigt på skorstenen noteras det mindre vittringsskador på tegel som kan bero på dåligt brända stenar samt sprickbildning över tid. Om huset är tänkt att i fortsättningen, användas som fritidshus, så rekommenderas det att väderskydd monterats på skorstenen för att undvika invändig vittring, alternativt, frost sprängning.

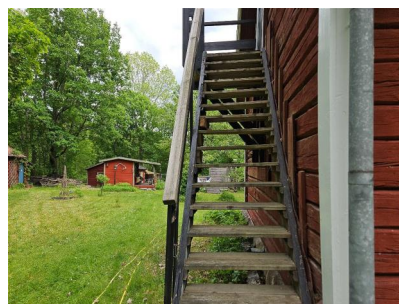
Utvändigt / Utvändig trapp till övreplan

På den utvändiga trappan noterade jag att rötskador förekommer på vagnstycket. Det har försvagat konstruktionen och kan därför vid belastning rasa. Man bör därför byta ut denna trappa, alternativt renovera.

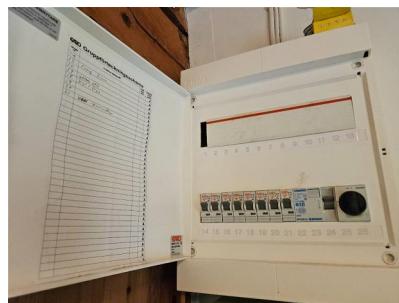
Entréplan / Allmänt

Sedvanligt golv/tak och vägglut förekommer utifrån ålder och tidstypiskt byggnadsätt. Vid en framtida renovering kan konstruktionen kontrolleras utifall skador finns.

El-centralen har jordfelsbrytare och gruppförteckning noteras.

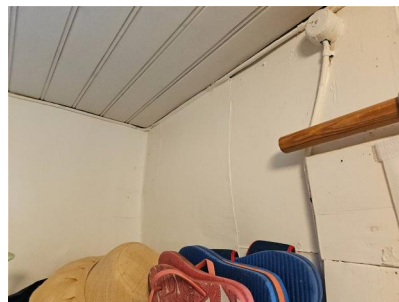
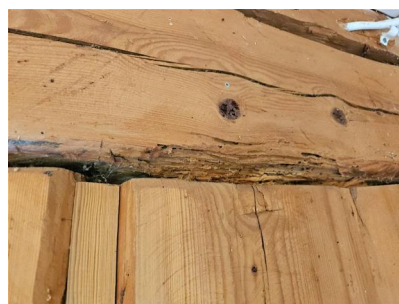
Entréplan / Entréhall

Ytskikten är lokalt ojämna samt noteras det äldre träskadeangrepp på stockar. Jag bedömer att ytskikten inte har blivit ojämna pga en bakomliggande skada, utan troligtvis ligger ytskiktet för tajt mot golv/tak.

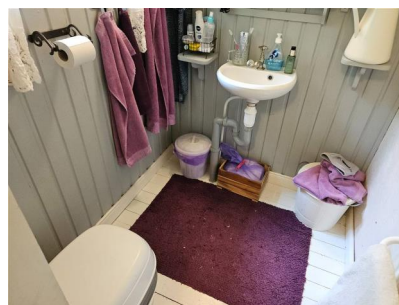
Entréplan / Tvätttrum

Vid besiktningen noteras det att golvet inte är våtsäkert, dock finns inget krav på detta då ingen klassisk toalett finns i utrymmet utan den ända vattentillförseln är till handfat. Man bör ända vara noga med att inte stänka ut vatten på golvytan. I övrigt noteras det att tappvattenledningen till handfatet är bristfällig fixerad samt att täcklock saknas på kopplingsdosa ovanför innerdörren och att elkabeln bör klamras bättre.

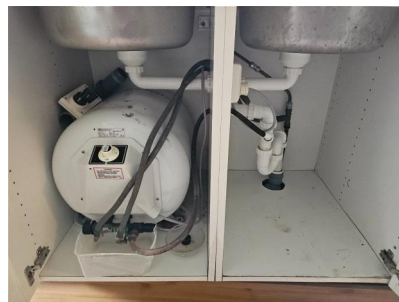
Entréplan / Kök och matplats

Vid besiktningen upptäcktes det att varmvattenberedaren är olämpligt placerad i köket som i vanliga fall saknar fuktskydd eller våtsäkert golv. När varmvattenberedaren finns i ett utrymme utan tätskikt ökar risken för fuktrelaterade skador i omkringliggande konstruktioner vid ett läckage. Man bör därför vid en framtida renovering placera denna i ett våtsäkert utrymme.

I övrigt noteras det att fuktskydd saknas i diskbänksskåpet samt under kyl/frys. Detta kan monteras i skadeförebyggande syfte för att möjliggöra lättare upptäckt utav läckage.
