## ÖVERLÅTELSEBESIKTNING TOTAL BESIKTIGAD

### MALMÖ JÖNS 14

Caritasgatan 19  
216 18 LIMHAMN

2021542

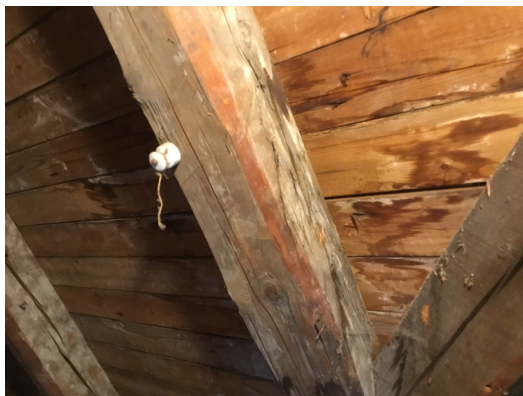
#### **Missfärgningar.**

Missfärgningar har observerats. Dessa missfärgningar var torra vid besiktningstillfället.

##### **Missfärgningar på undertaket runt skorsten.**

Missfärgningarna runt murstocken är sannolikt orsakade av brister i murstockens ytskikt, ändrat brukarbeteende eller i tätningen kring takgenomföringen. Om inte bristerna åtgärdas, finns det en risk att fuktrelaterade följdskador uppstår.

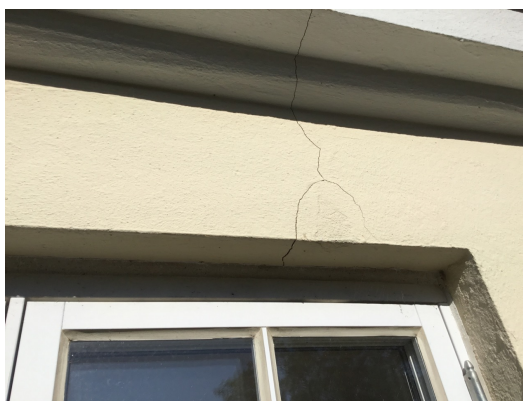
**Utvändigt Fasad****Allmänt****Sprickor i fasaden.**

Då det noterats sprickor i fasaden finns det risk att vatten kan tränga in i dessa och orsaka förhöjd fuktstatus i angränsande konstruktioner.

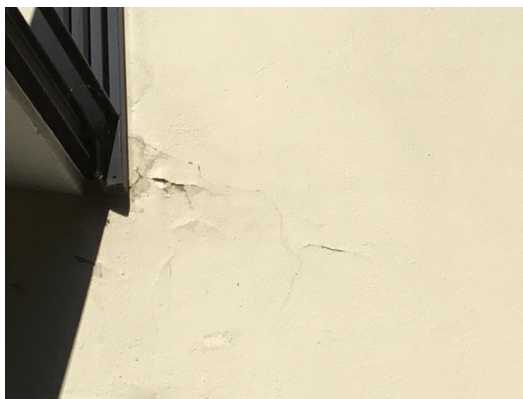
**Putssläpp på fasad.**

Då putsen släpper på fasad har denna benägenhet att ta upp mer vatten vid nederbörd.

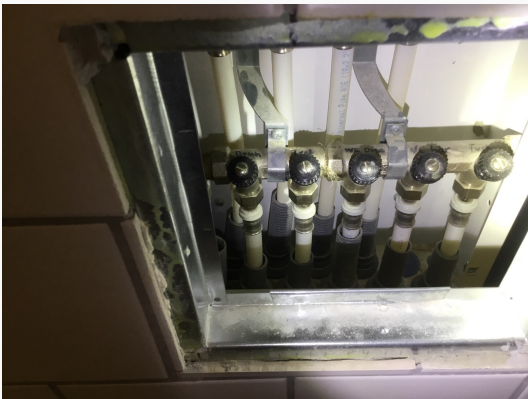
| Risakanalys | <p><b>Allmänt, Fördelarskåp</b></p> <p>Då det noterats att det finns rörkopplingar utan läckageskydd finns det risk att det kan uppstå förhöjd fuktstatus i angränsande konstruktioner vid ett eventuellt läckage.</p> |
