## Utlåtande över ÖVERLÅTELSEBESIKTNING

**Malmö Florens 36**  
**Rosenholms allé 6, 21753 Malmö**

## ÖVERLÅTELSEBESIKTNING FÖR SÄLJARE MED UTÖKAT SKYDD

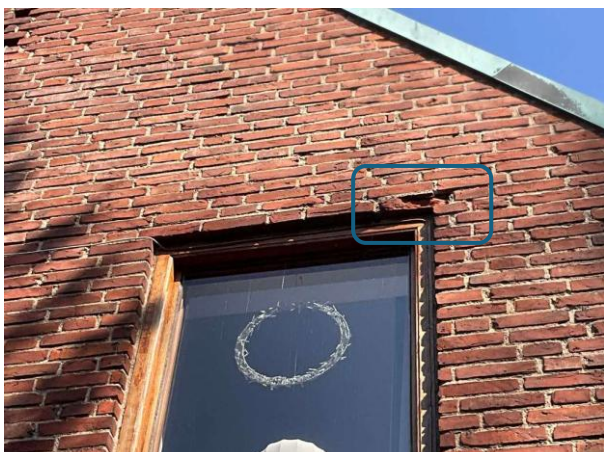
<b>Grundmur/Sockel</b>	Någon enstaka stenplatta/beklädnad har lossnat från sockel.
<b>Fasad</b>	Noterades enstaka frostsprängning på tegel. Nät saknas i stötfogar (ventilationshål) på tegelfasaden.
<b>Fönster/Dörrar</b>	Bruksfog har lossnat i vissa omfattningar, och tätningsmassa bör appliceras vid bleckens uppvik. Tröskelbleck saknas vid dörrar.
<b>Balkong</b>	Balkongräcket är något lägre än rekommendationer (ökad fallrisk). Denna typ av balkong kallas för underbyggd balkong (med boutrymme under), vilket är en så kallad riskkonstruktion, vars tätskikt är åldersmässigt avskrivet. Det finns även sprickbildningar på väggarna som angränsar mot balkongen. Se riskanalys balkong.
<b>Takavvattning</b>	--
<b>Yttertak</b>	Besiktning av tak är genomfört genom stickprovskontroll från mark, takfot samt takstegar. Mossa och lavar förekommer på tak. Några plattor har lossnat, saknas dvs på yttertak. Plåtdetalj vid vindskivor har på någon del tappat vidhäftning (lossnat). Av åldersskäl är yttertaken tekniskt avskrivna. Se riskanalys, yttertak.

*Bild 1: Utvändigt, Fasad, Noterades enstaka frostsprängning på tegel.*

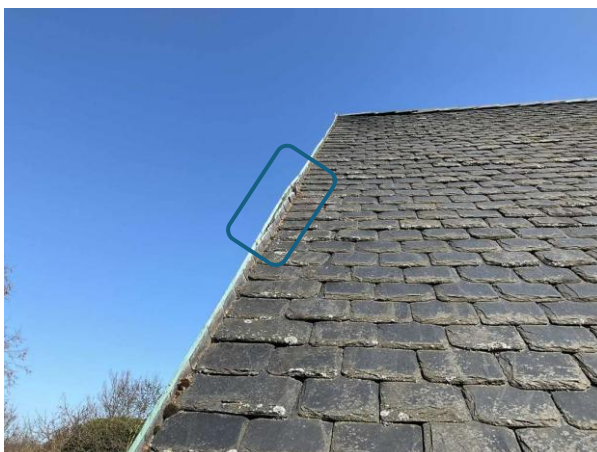
Då takets tekniska livslängd är åldersmässigt avskriven samt att fler brister noterades finns det en ökad risk för läckage, med anledning av att fuktskyddet med åren försämras så ökar risken för att läckage kan komma att uppstå. Om läckage inträffar kan fuktrelaterade skador uppstå på underliggande konstruktioner.

*Bild 2: Utvändigt, Yttertak, Plåtdetalj vid vindskivor har på någon del tappat vidhäftning (lossnat).*

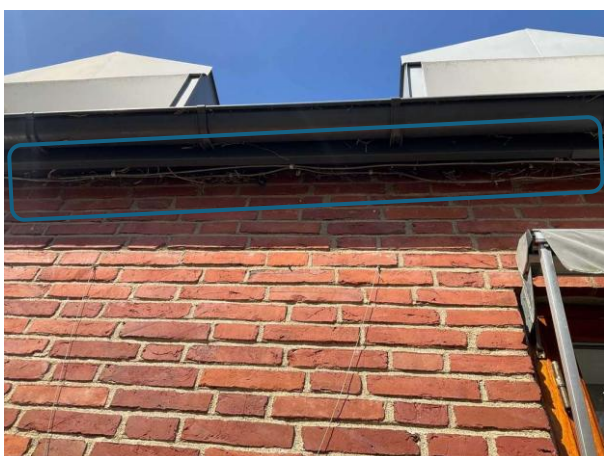
<b>Övrigt</b>	Matjord och växtlighet som är placerad nära husets grund bidrar till ökad fuktbelastning, och de större rötterna kan potentiellt skada husets ledningar och grund. Noterades att växtlighet tidigare kommit upp och in mot takfot på några delar. Betongtrappan är motgjuten vilket kan medföra ökad fuktbelastning på angränsande konstruktioner. Några plattor på källartrappan har gått sönder. Det är viktigt att spygatt (brunn) i källarhals hålls rensad så att vatten som kommer ner i källarhalsen dräneras bort och ej leds in i källaren.

*Bild 3: Utvändigt, Övrigt, Noterades att växtlighet tidigare kommit upp och in mot takfot på några delar.*

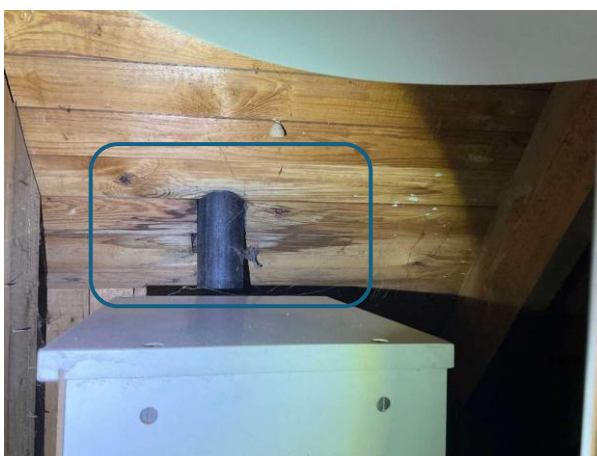
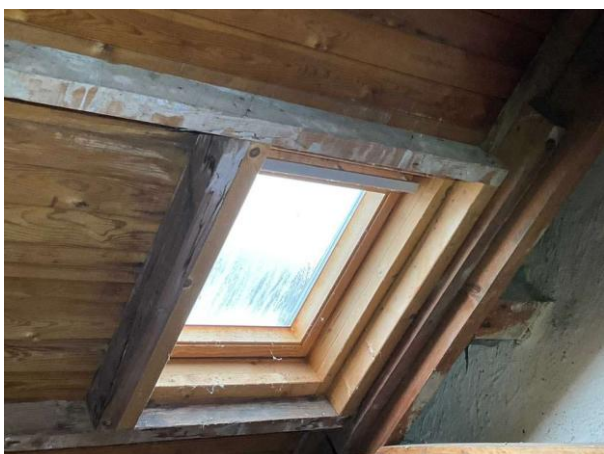
Missfärgningar/fuktgenomslag noterades på vissa delar av insida yttertak i de olika vindsutrymmena. De åtkomliga ytorna upplevdes torra vid besiktningsstillfället. Rekommenderar oavsett att dessa hålls under uppsikt för att i tid kunna upptäcka eventuella förändringar då det finns risk för att skadorna kan förvärras och/eller ytterligare skador förekommer i ej synliga delar.

*Bild 4: Utvändigt, Vind, Missfärgningar/fuktgenomslag noterades på vissa delar av insida yttertak.*

*Bild 5: Utvändigt, Vind, Missfärgningar/fuktgenomslag noterades på vissa delar av insida yttertak.*

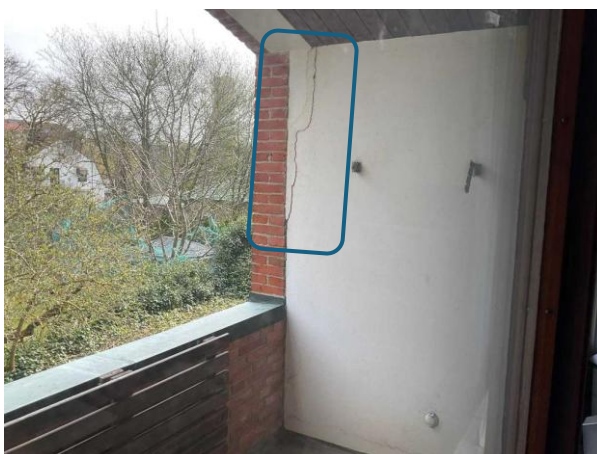
Underbyggda balkonger (när det förekommer bostadsliknande utrymme under) är känsliga konstruktioner för läckage. Detta eftersom golvet har flack lutning och att yt-/tätskiktet bland annat (eventuellt kan) nyttjas för gångbelastning, pga eventuella brister som t.ex. skarvsläpp, bristfälliga anslutningar mot genomföringar, fasader etc. samt att golvet utgör tak för utrymme av våningsplan under. Tätskiktets tekniska livslängd bedöms vara uppnådd på vilket innebär risk för läckage samt att fuktrelaterade skador kan finnas eller uppkomma i anslutande konstruktioner. Ålder och orsak till sprickbildningarna är okänd, så rekommenderar kontakta fackman för vidare utredning, omfattning av skada samt att få eventuella åtgärdsförslag.

*Bild 6: Utvändigt, Balkong, Sprickbildningar förekommer på väggarna som angränsar mot balkongen.*

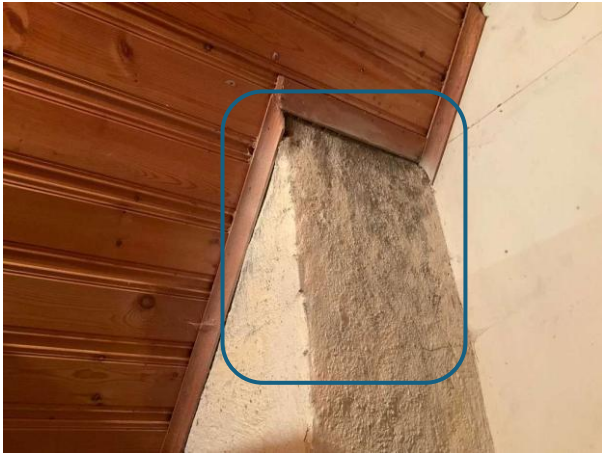
*Bild 7: Invändigt, Övervåning, Missfärgningar noterades på insida yttertak mot murstock samt på murstock.*

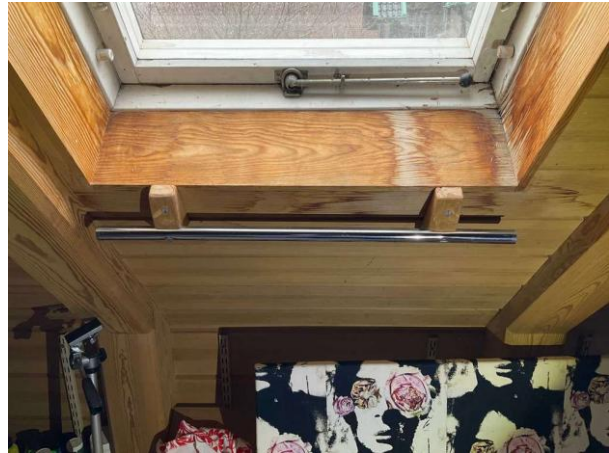
Ateljé	<p>Missfärgningar noterades runt takfönstret. Ytorna bedöms torra vid besiktningsstillfället. Rekommenderar oavsett att dessa hålls under uppsikt för att i tid kunna upptäcka eventuella förändringar då det finns risk för att skadorna kan förvärras.</p>
Övrigt	Finns handfat i flera utrymmen på detta våningsplan. Okänt om det finns någon form av tätskikt i anslutning till dessa.

*Bild 8: Invändigt, Övervåning, Missfärgningar noterades runt takfönstret.*

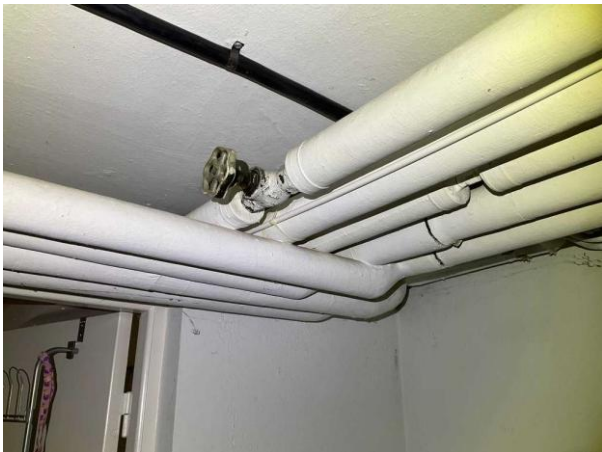
*Bild 9: Invändigt, Källarplan, Förekommer äldre installationer som eventuellt erhållits med asbesthaltigt material.*

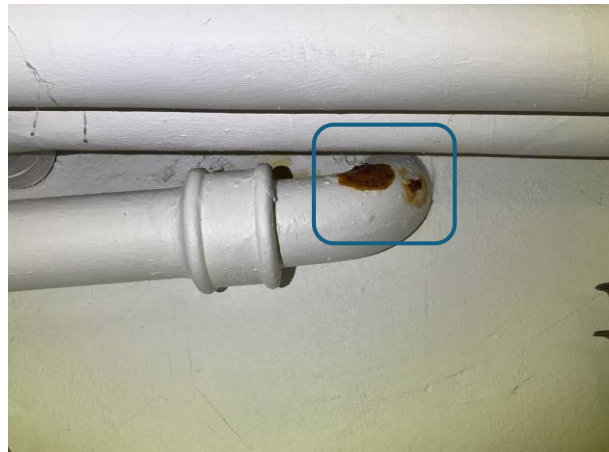
Avloppssystem i byggnaden är delvis av gjutjärn. Äldre gjutjärnsrör och brunnar är en risk om rostangreppen skapar hål på godset.

*Bild 10: Invändigt, Källarplan, Finns rostangrepp/skada på del av gjutjärnsledning.*
