# Besiktningssprotokoll

Anticimex Överlåtelsebesiktning av småhus - nivå 2

Fastighetsbeteckning: Henkelstorp 5:23	
Fastighetsägare: Runar Ekholm	
Fastighetsadress: Stallmästarevägen 5	
Postnummer: 246 50	Ort: Löddeköpinge

Besiktningdatum: 2026-06-11	Protokollnummer: 69746148
Temperatur: 17 °C	Väderlek: Sol
Tekniker: Thomas Holmgren	
E-post: Thomas.Holmgren@anticimex.se	
Kontor: Lund	
Närvarande: Anna Ekholm, för fastighetsägare

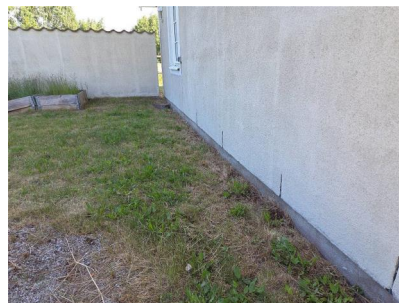
Marken lutar bitvis mot huset.

Detta innebär en ökad fuktbelastning mot grunden vilket i sin tur kan orsaka fuktskador i huset.

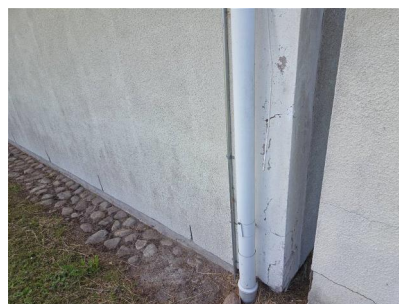
Putsad fasad är i behov av underhåll och har bitvis sprickor/putssläpp.

Då den putsade fasaden har brister finns risk att vatten tränger in i bakomvarande konstruktion med fuktrelaterade skador som följd.

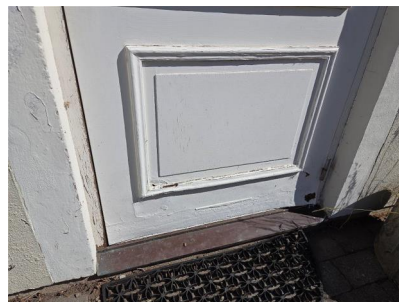
Dörrar är fuktskadade.

De upptäckta skadorna kan bero på olika saker, exempelvis bristfälligt underhåll, målning, skruvar och beslag etc.

Vi rekommenderar en fördjupad undersökning för att bedöma orsak och omfattning.

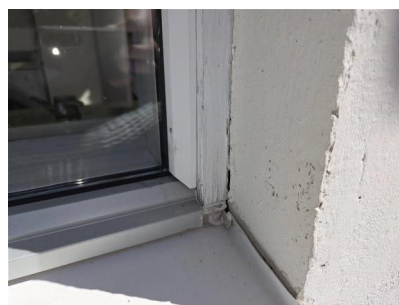
Fönster är i behov av målning/underhåll.

Fönster där målningsbehov finns riskerar att få fukt- och rötskador på grund av sämre vattenavvisande förmåga.

För att öka livslängden på fönster rekommenderas målning och underhåll.

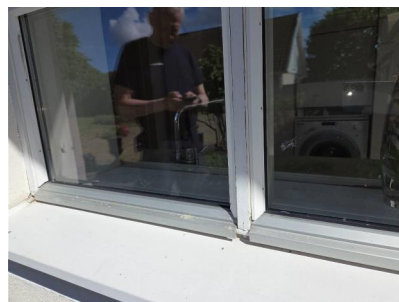
Stenskott förekommer i enstaka fönsterglas.

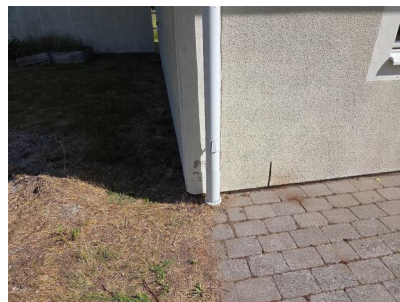
Lövsilar finns inte.

När det saknas lövsilar så finns det risk att det blir stopp i dagvattenledningen.

För att hindra stopp i dagvattenledningar rekommenderas komplettering av lövsilar.

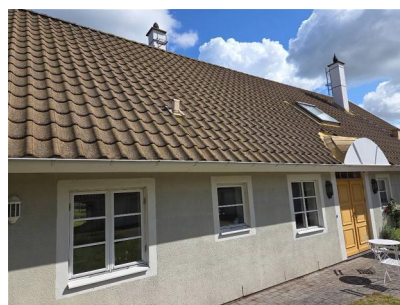
Hängrännor lutar fel.

När hängrännor har en felaktig lutning (bakfall) finns risk att regnvatten svämmar över vilket i sin tur kan leda till fuktskador på fasad och sockel.

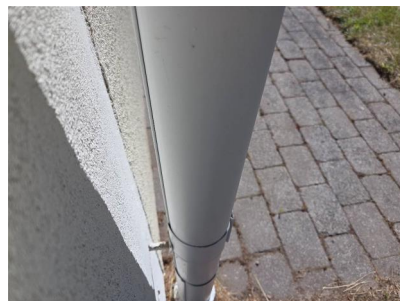
Fals på stuprör vänd mot fasad.

Falsen på stuprören kan med fördel vändas ut från fasaden för att lättare se om röret blivit skadat efter vinterns påfrestningar samt för att undvika skador på fasad vid ett eventuellt läckage.

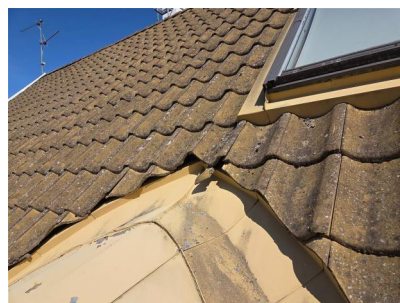
Enstaka takpannor är lösa vid plåtbeklädnad ovanför entrédörren.

Takpannorna är inte ordentligt fastsatta i läkten då dessa är kapade. Detta medför att takpannorna kan ändra läge, vilket i sin tur kan leda till att regnvatten kan rinna in i takkonstruktionen och orsaka mikrobiella skador (angrepp av mikroorganismer) i takbrädor och takstolar.

Mindre passbitar kan med fördel limmas fast med lämpligt material.

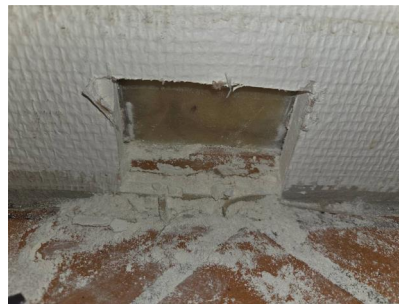
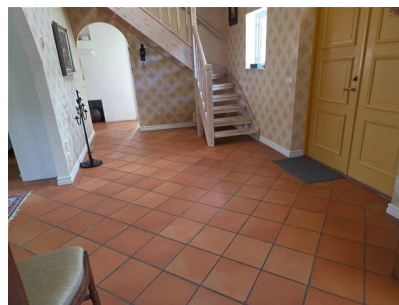
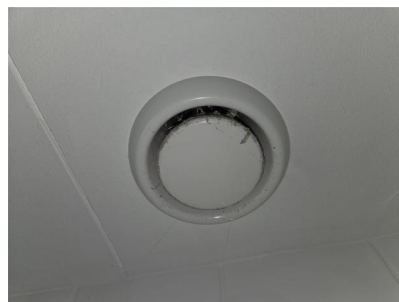
För kontroll av syllkonstruktionen demonterades golvssocklar åt öster och norr och provhål togs upp i väggipsskivor för att frilägga konstruktionen.

I provhål konstateras att ytterväggssyllen består av obehandlade träreglar med underliggande fuktskydd av åldersbeständig plastfilm.

Fuktkvotmätning (FK) uppmättes till:

Norr: 7%

Öster: 8%

Enstaka klinker har släppt från underlaget ("Bom").

Dammansamlingar finns i frånluftsdon och frånluftskanaler.

För att underlätta för frånluftssystemet att fungera optimalt bör kanaler rengöras med jämna mellanrum.

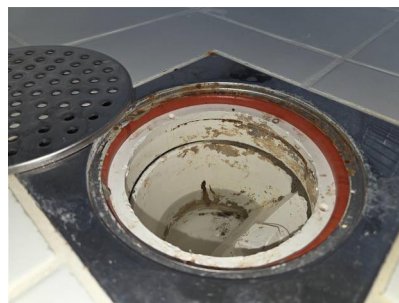
- ⚠ Ursprunglig plastmatta finns under klinkerplattorna.

Eftersom ytskiktet i utrymmet består av klinker som lagts direkt på befintlig plastmatta kan vidhäftningen mellan klinker och plastmatta vara svår att uppnå. Risk finns att klinkerplattorna släpper från underlaget.

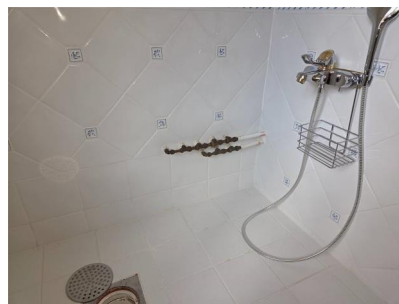
Rör genomföring finns i vägg i duschzonen.

Rör genomföringar i väggen medför en ökad risk för att vatten tränger in i omkringliggande konstruktioner och orsakar fuktskador.

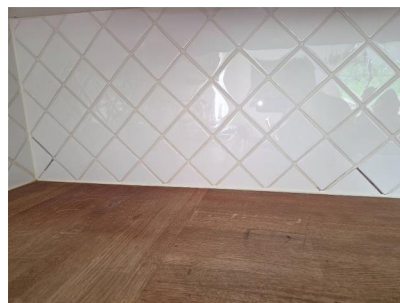
Enstaka kakelplattor har släppt från underlaget.

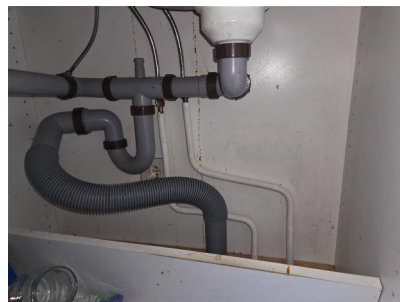
Vattenrör är inte fixerade.

När vattenrör inte är fixerade kan kopplingarna lossna pga vibrationer med läckage som följd.

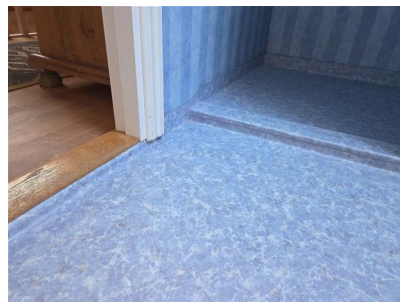
Duchväggsockel är tät mot golv och högre än tätskiktsanslutning mot tröskel.

Detta medför risk för att vatten tränger in i omkringliggande konstruktioner/utrymmen vid ett eventuellt läckage utanför duschzonen vilket i sin tur orsakar fuktrelaterade skador. Det medför också ökad risk för att vatten blir stående i golvets lågpunkter, vilket kan orsaka missfärgningar på golvbeläggningen.

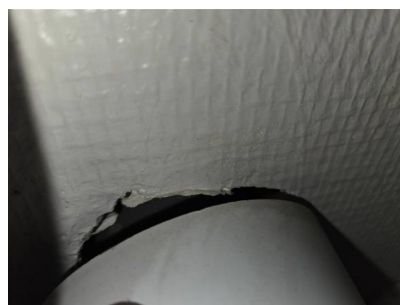
Väggbeklädnaden är otät vid rör genomföring under handfat.

De otäta rör genomföringarna i väggbeklädnaden medför att vatten kan tränga ner i bakomliggande konstruktioner med fuktskador som följd. Detta kan i sin tur leda till mikrobiella skador (angrepp av mikroorganismer).

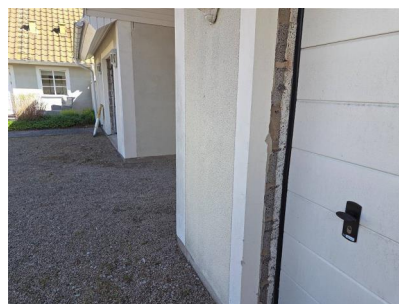
Inklädnad vid garageportar saknas.

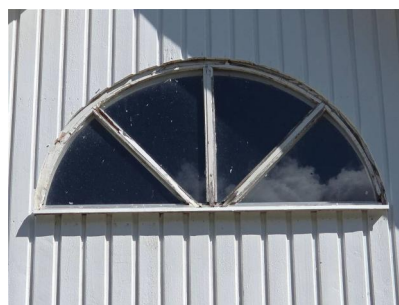
Rötskador finns i fönster i gavelspets åt söder, se även Vind.

Rötskadorna kan bero på olika saker, exempelvis bristfälligt underhåll, bakfall på fönsterbleck, målning, skruvar och beslag etc.

Vi rekommenderar en fördjupad undersökning för att bedöma orsak och omfattning.

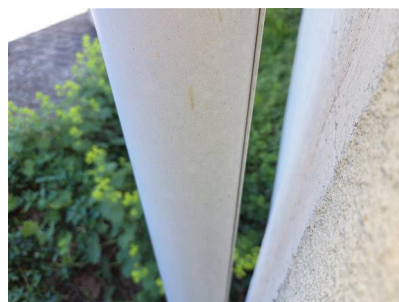
Fals på stuprör vänd mot fasad.

Falsen på stuprören kan med fördel vändas ut från fasaden för att lättare se om röret blivit skadat efter vinterns påfrestningar samt för att undvika skador på fasad vid ett eventuellt läckage.

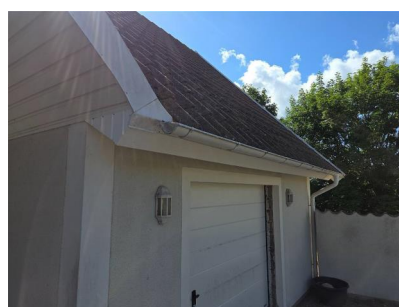
Hängrännor lutar fel.

När hängrännor har en felaktig lutning (bakfall) finns risk att regnvatten svämmas över vilket i sin tur kan leda till fuktskador på fasad och sockel.

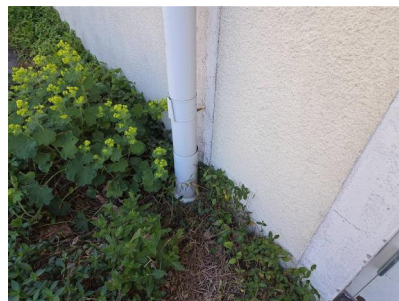
Lövsilar finns inte.

När det saknas lövsilar så finns det risk att det blir stopp i dagvattenledningen.

För att hindra stopp i dagvattenledningar rekommenderas komplettering av lövsilar.

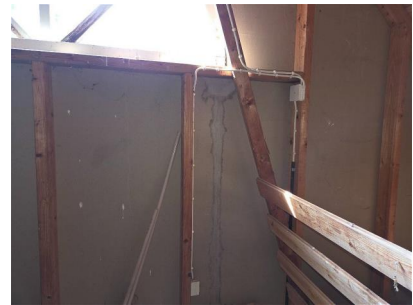
Rinmärke förekommer på fasadskiva åt söder i anslutning till fönster.

Vid besiktningstillfället förekom inga förhöjda fuktnivåer vid missfärgning.
