ÖVERLÅTELSEBESIKTNING Överlåtelsebesiktning säljare villa

TRELLEBORG BÄCKASKOLAN 46

Läraregatan 23
231 62 TRELLEBORG

V2025028

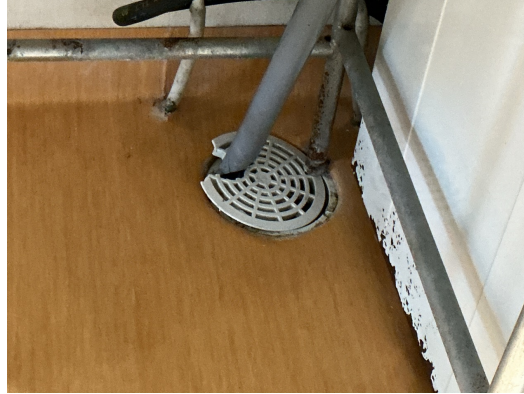
Tvättstuga

Golvbrunnen ligger för nära vägg, mindre än 200mm.

Avståndet mellan golvbrunn och vägg ska med dagens regler vara minst 200 mm. Detta är något man bör ta hänsyn till nästkommande renovering.

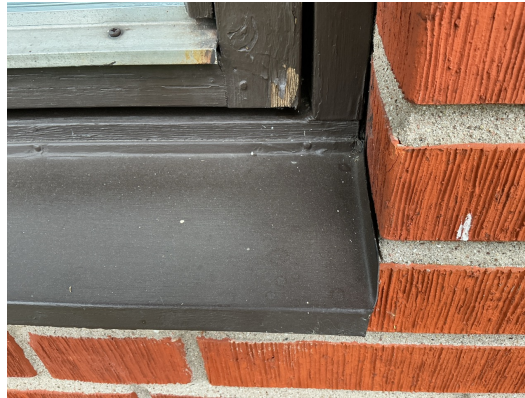
Otättheter i anslutning av plåtbleck (trähus).

Då otättheter i anslutning mellan fönstrets plåtbleck och fasad noterats, finns risk att vatten tränger in och orsakar förhöjd fuktstatus.
