# Besiktningsprotokoll

Anticimex Överlåtelsebesiktning av småhus - nivå 1

| Fastighetsadress:<br>Sävestaholmsgatan 24 | |

| Besiktningsdatum:<br>2026-06-10 | Protokollnummer:<br>69735274 |

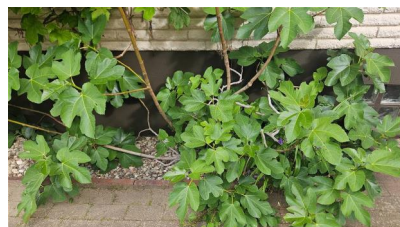
Växter finns i anslutning till grundmur.

När det finns rabatter och växter nära grundmuren finns risk att fukt stannar kvar i väggarna. Detta kan i sin tur orsaka invändiga fuktskador. Växternas rötter kan också skada grundmuren och sätta dräneringsledningen ur funktion.

Området närmast huset rekommenderas att vara fritt från växtlighet.

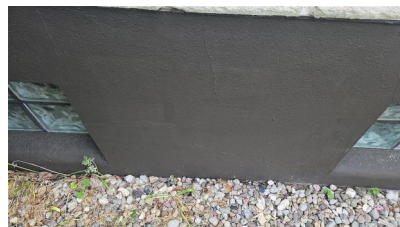
Sprickor finns i sockel.

Dessa bedöms inte ha lett till bakomliggande skador.

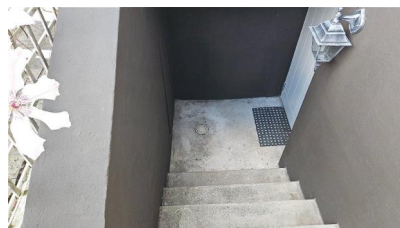
Källartrappa med brunn.

Att det finns brunn är bra men den skall hållas fri från skräp annars finns risk att vatten tränger in i källaren och orsakar fuktskador.

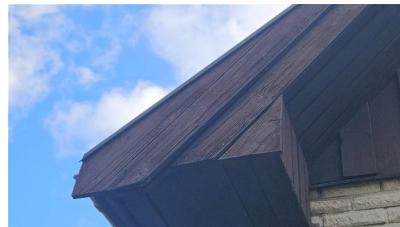
Fasadbeklädnaden och vindbrädor har torrsprickor och underhållsbehov.

Fasadbeklädnad och träkonstruktioner där målningsbehov finns riskerar att få fukt- och rötskador på grund av sämre vattenavvisande förmåga.

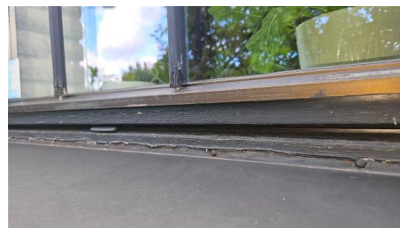
Fönster är i behov av målning/underhåll.

Fönsterbågar och fönsterkarmar där målningsbehov finns riskerar att få fukt- och rötskador på grund av sämre vattenavvisande förmåga.

För att öka livslängden på fönster rekommenderas målning och underhåll.

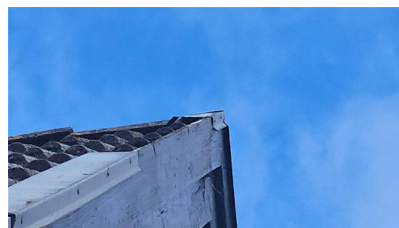
Yttertaket är äldre.

Takpannor, plåtdetaljer och underlagspapp har enligt vår bedömning en begränsad livslängd. Eftersom husets taktäckning är äldre har det ett minskat motstånd mot vatteninträngning. Detta i sin tur kan leda till fuktskador på träläkt och vidare ner i underliggande konstruktioner.

Plåtdetaljer har lossnat.

Detta kan leda till fuktskador i bakomliggande konstruktioner.

Kontakta en plåtslagare för kontroll och åtgärd.

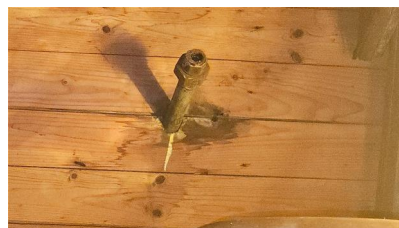
Underlagstaket har äldre fuktfläckar.

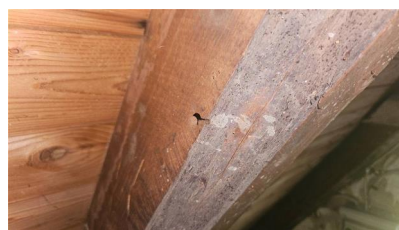
Angrepp av träskadeinsekter finns.

Angreppet bedöms inte ha lett till allvarliga skador.

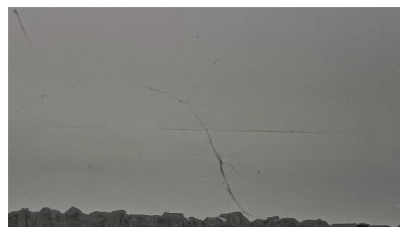
Spricka/or finns i vägg.

Dessa bedöms inte ha lett till bakomliggande skador.

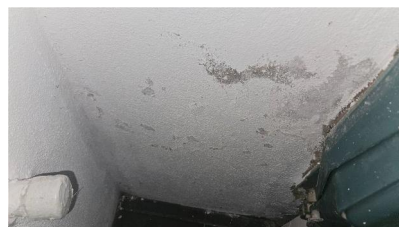
Mindre puts- och färg släpp från underlaget invändigt på källarytterväggarna är ett tecken på naturlig fuktvandring i källarens väggar eller golv. Ibland kan källarväggarnas utvändiga dränering behöva förbättras.

Då vissa mängd fukt kommer vandra upp i källarväggarna från källarens golv skall vara medveten om att viss puts och färgsläpp kommer finnas även med fullt fungerande utvändigt fuktskydd/dränering och det är svårt att få en äldre källare helt fri från fukt. (Även värme, god ventilation samt en avfuktare av enklare slag är bra för klimatet i källare). Läs Anticimex faktablad om källare för tips och råd
