## ÖVERLÅTELSEBESIKTNING

MALMÖ KUNGSFÅGELN 6

Sveagatan 94, 216 15 Limhamn

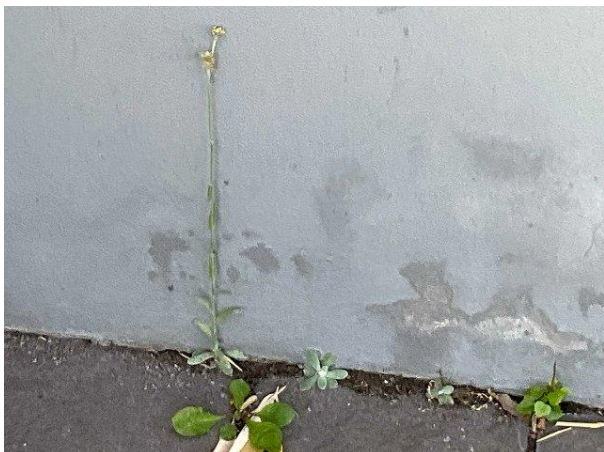
| Grundmur/Hussockel | Lokala sprickor och partiella puts-/färgsläpp noterades i grundmur. |

*Bild 1: Utvändigt, Grundmur/Hussockel, Lokala sprickor och partiella puts-/färgsläpp noterades i grundmur.*

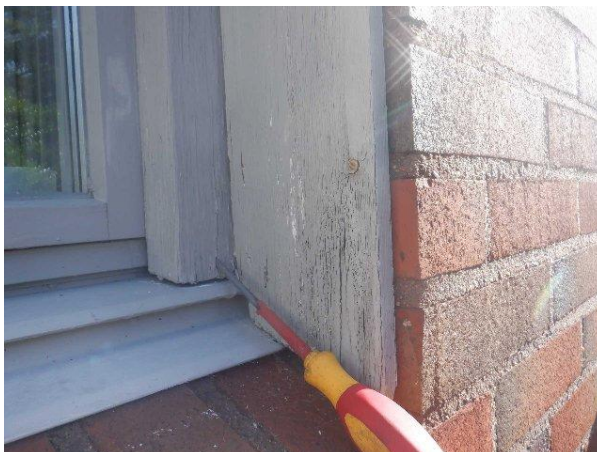
| Fönster/Dörrar | <p>Ålderslitage noterades på några fönsterpartier samt i smygvirke i form av torrsprickor och röta.</p> <p>Äldre fönster kan med tiden tappa täthet, varpå kondens och missfärgning kan uppstå mellan glasen, vilket uppkommit mellan något glas.</p> |

*Bild 2: Utvändigt, Fönster/Dörrar, Ålderslitage noterades på några fönsterpartier samt i smygvirke i form av torrsprickor och röta.*

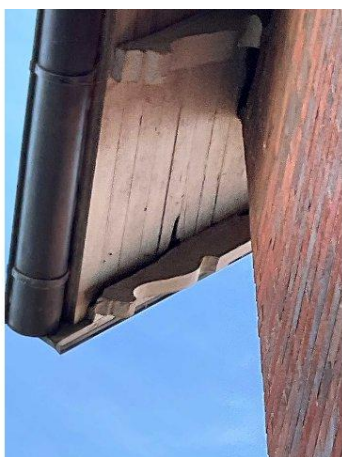
*Bild 3: Utvändigt, Yttertak, Röta noterades i takutsprångsvirke samt på träutsmyckning/dekorbeklädnad.*

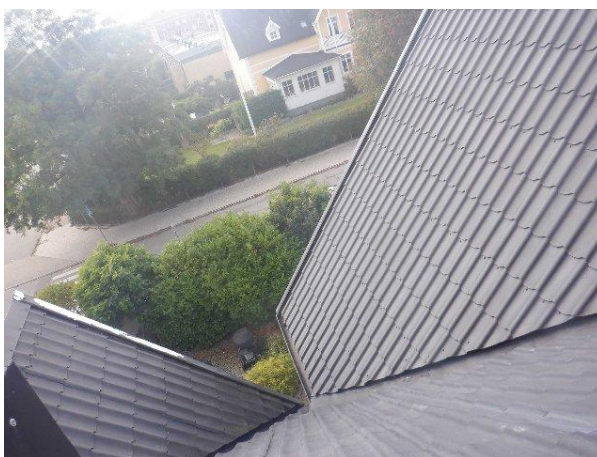
*Bild 4: Utvändigt, Yttertak, Partiell rost och färgsläpp noterades på rännalsplåt, vattplåt samt vid plåtändar/plåtsslut.*

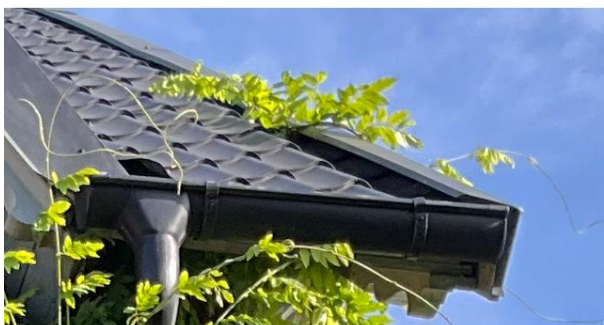
*Bild 5: Utvändigt, Yttertak, Vattplåt/vindskiveplåt tätar på delar av taket bristfälligt mot takplåtbeklädnad.*

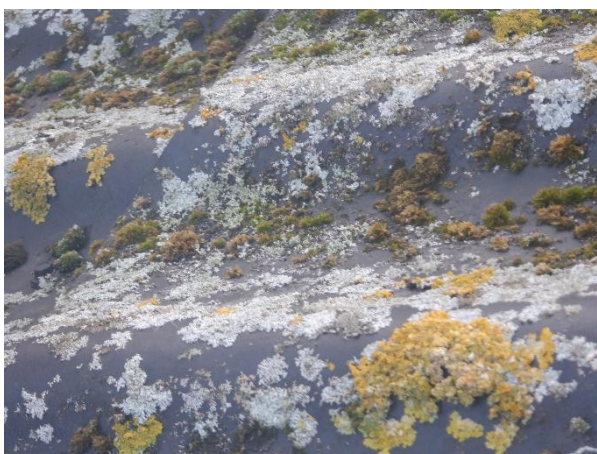
*Bild 6: Utvändigt, Yttertak, Viss mosspåväxt förekommer på delar av taket innebärande ökad risk för fuktpåverkan.*

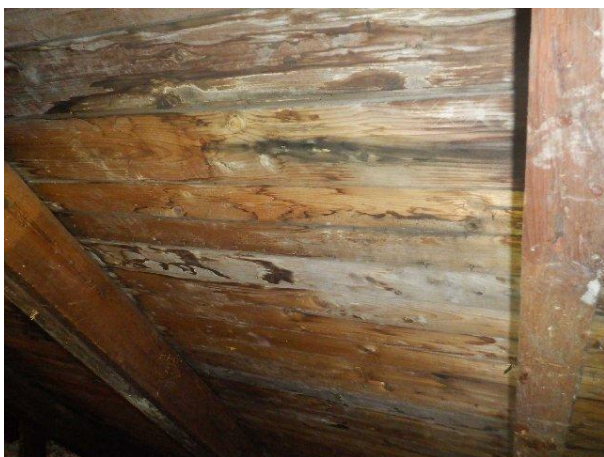
| Vind | Vinden besiktigades från landgång, där missfärgningar noterades på yttertakets insida, se kommentar/riskanalys. |

Mikrobiella missfärgningar förekommer på yttertaket insida, vilket bland annat kan bero på att varm och fuktig inomhusluft vintertid når kallare ytor och kondenserar i kombination med bristfällig ventilation. Spår efter fuktgenomsläpp noterades även på yttertaket insida, där partiell rötskada förekommer i svallbrädor. Takpappen bakom det rötskadade virket är intakt, vilket talar för att genomsläppet kan vara äldre och ha uppkommit innan nuvarande taktäckning utfördes. Missfärgningar och fuktspår bör hållas under uppsikt för att uppmärksamma eventuell förändring och behov av vidare åtgärd.

Bild 7: Utvändigt, Vind, Missfärgningar på svallbrädor.

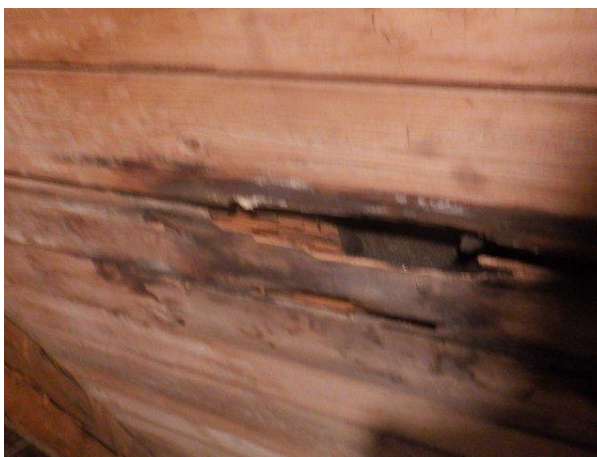
Bild 8: Utvändigt, Vind, Röta i svallbrädor, bakomliggande papp.

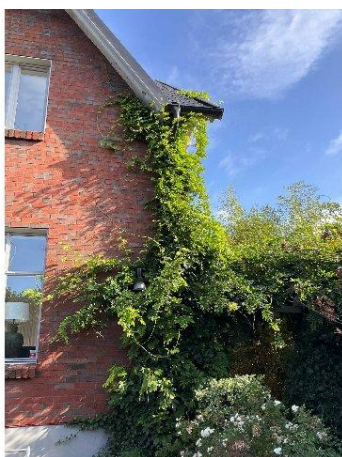
| Övrigt | <p>Växtlighet mot huset samt på fasad kan bidra till slitage.</p> <p>Den ej frostsäkra vattenutkastaren kan vintertid medföra frostsprängning i rör och efterföljande läckage.</p> |

Bild 9: Utvändigt, Övrigt, Växtlighet mot huset samt på fasad kan bidra till slitage.

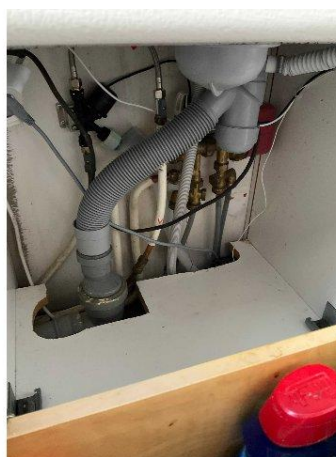
| Kök | Diskmaskinsslangar och vattenrör ska förankras i skåp/vägg.<br><br>Diskbänkskåpets bottenstycke saknar heltäckande fuktskydd med tätning mot rör.<br><br>Dropp-/läckageskydd till diskmaskin gick ej att verifiera.<br><br>Fönsterbänk är sprucken.<br><br>Dropp-/läckageskydd saknas under kyl/frys. |

Bild 10: Invändigt, Entréplan, Diskbänkskåpets bottenstycke saknar heltäckande fuktskydd med tätning mot rör.

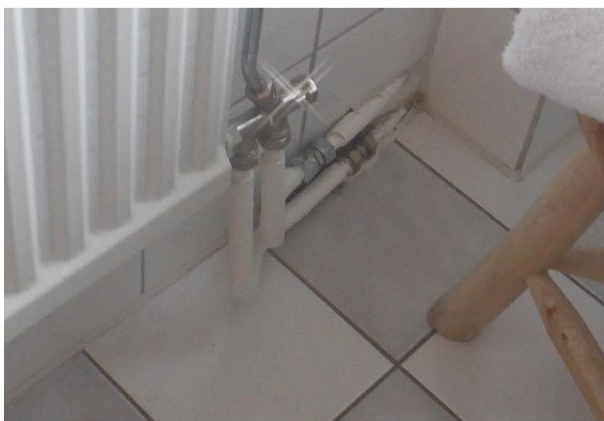
| Våtrum (dusch) | Rörinstallationer med bristfälligt utförande noterades.<br><br>Avloppstos är monterad för nära vägg.<br><br>Elledning (äldre telefonuttag) som kommer upp i golv/vägg vinkel.<br><br>Plastmatta i anslutning till golvbrunn bedöms ej vara korrekt skuren (synlig under klämring).<br><br>Wc-stol är skruvad i underlaget, varpå tätskikt brutits.<br><br>Bristfälligt golvfall.<br><br>Våtrummet bedöms vara äldre där äldre plastmatta utgör fuktskydd under keramisk beklädnad sammantaget med nämnda noteringar, se kommentar/riskanalys. |

Våutrymmet har en äldre standard avseende utförande, tät/ytskikt och installationer. Äldre våtrumsmatta utgör fuktskydd under klinker. När klinker har lagts på äldre plastbaserat tätskikt kan alkalisk reaktion uppstå mellan fästmassa och plastmatta, vilket kan leda till nedbrytning av tätskiktet. Berörda brister sammantaget med ålder ökar risken för fuktelaterade skador.

Bild 11: Invändigt, Övervåning, Rörinstallationer med bristfälligt utförande noterades.

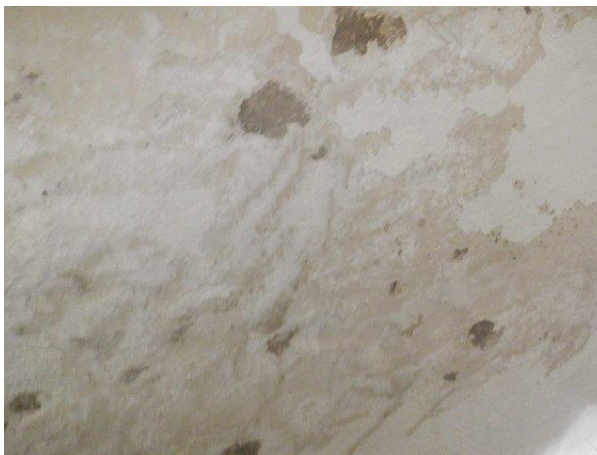
Enligt uppgift åtgärdades utvändig dränering och fuktskydd 2011 mot delar av huset. Mot övrig källarvägg bedöms dränering och fuktskydd vara äldre, bristfälliga eller saknas, vilket kan medföra fuktvandring. Äldre betongplatta/sula saknar i regel isolering och kapillärbrytande skikt, vilket möjliggör fuktvandring genom konstruktionen. Partiella missfärgning, puts-/färgsläpp på yttervägg tyder på fuktpåverkan. Organiskt material i kontakt med fukt kan utsättas för mikrobiella angrepp, medan diffusionstäta material kan binda fukt i konstruktionen. Fukttåliga ytskikt rekommenderas. Vid behov kan även utvändigt fuktskydd ses över samt avfuktning och uppvärmning användas. Bjälklaget mellan entréplan och källare är av trä och vilar mot grundmurarna, vilket medför ökad fuktkänslighet med risk för fuktelaterade skador.

Bild 12: Invändigt, Källarplan, Missfärgningar på källaryttervägg.
