## ÖVERLÅTELSEBESIKTNING Överlåtelsebesiktning säljare villa

## BURLÖV ÅKARP 2:322

Bågevägen 62  
232 54 ÅKARP

2026671

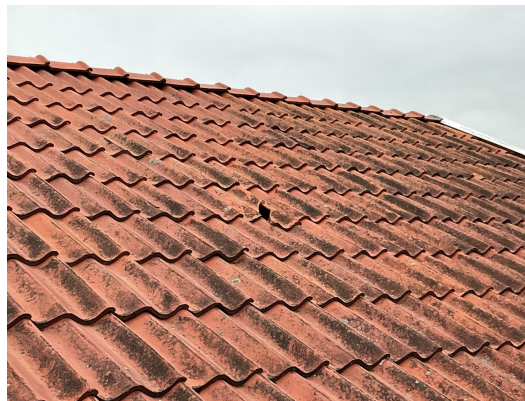
##### **Spruckna takpannor.**

När spruckna takpannor har noterats finns det risk att angränsande konstruktioner utsätts för fritt vatten och därmed belastas av förhöjd fuktstatus.

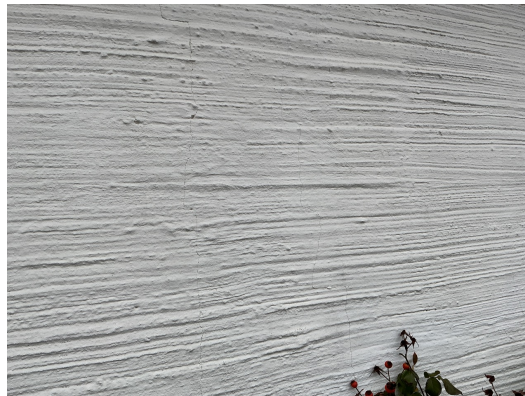
##### **Sprickor i fasaden.**

Då det finns sprickor i fasaden finns det risk att vatten kan tränga in i dessa och orsaka skador som under vintertid fryser och förvärrar skadan.
