## ÖVERLÅTELSEBESIKTNING Överlåtelsebesiktning säljare villa

## MALMÖ BUNKEFLOSTAND 28:310

Strandhemsvägen 14  
218 38 BUNKEFLOSTRAND

## UTLÅTANDE ÖVER ÖVERLÅTELSEBESIKTNING

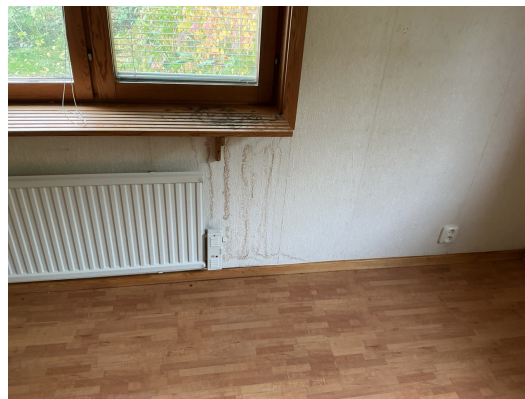
Vardagsrum

**Missfärgningar.**

Missfärgningar har observerats. Dessa missfärgningar var torra vid besiktningstillfället.

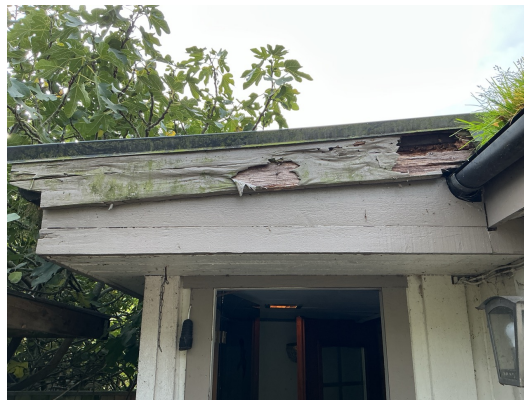
##### **Rötskador.**

I trä som har rötskador så försämras hållfastheten. Detta medför ökad risk för att fukt tränger in i angränsande konstruktion.

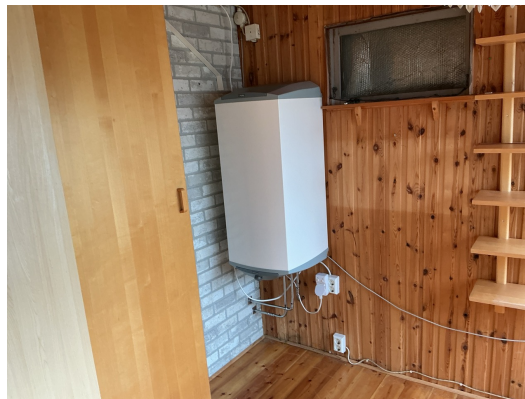
#### Uterum

##### **Ingen golvbrunn i utrymme med fast vatteninstallation.**

I utrymme med fast vatteninstallation bör det enligt Boverkets byggregler finnas golvbrunn eller skydd mot oavsiktlig utströmning av vatten. Vid eventuellt läckage kommer det orsaka förhöjda fuktvärden i angränsande konstruktioner.
