# Besiktningssprotokoll

Anticimex Överlåtelsebesiktning av småhus - nivå 2

Fastighetsbeteckning: Värmdö-Evlinge 8:32	
Fastighetsägare: Bo Skoglund	
Fastighetsadress: Hinsaringen 30	
Postnummer: 139 53	Ort: Värmdö

Besiktningdatum: 2026-03-18	Protokollnummer: 69601941
Temperatur: 6 °C	Väderlek: Halvklart
Tekniker: John Löwinder	
E-post: john.lowinder@anticimex.se	
Kontor: Stockholm Syd	
Närvarande: Bo Skoglund Glen Hugo

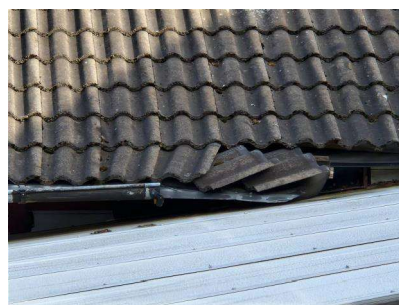
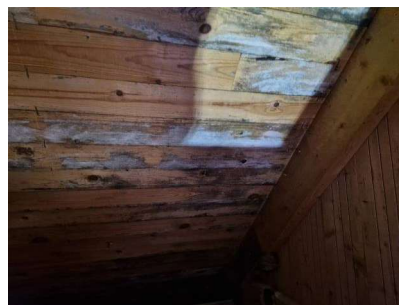
Äldre tak.

Takpannor är skadade.  
Mosspåväxt noteras.  
Del av färgsläpp av plåtar noteras.

De skadade/spruckna takpannorna medför risk för fuktskador på underliggande konstruktioner.  
Invändigt på vind noteras lokala missfärgningar samt vid takgenomföringar.  
På äldre vind upplevs mikrobiell doft.

Fuktkvoten uppmättes till 14-18%.  
Konvektionella missfärgningar noteras på del av underlagstaket.

Vi rekommenderar en fördjupad undersökning för att bedöma orsak och omfattning.

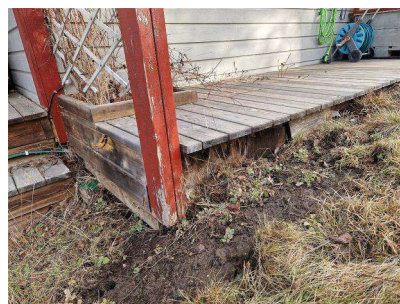
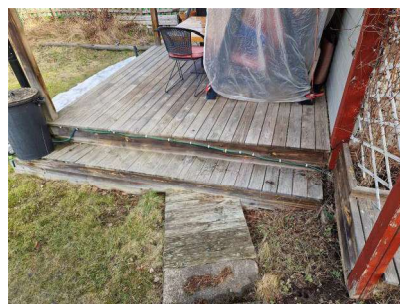
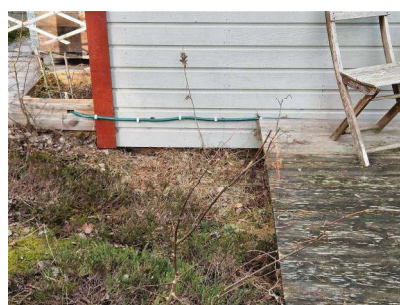
Sättningskador finns på altan.  
Trä och stolp finns med markkontakt, fuktuppsug, röta i trä.

Detta är ett tecken på bristande fuktskydd och hög fuktpåverkan.

Vi rekommenderar en fördjupad undersökning för att bedöma orsak och omfattning.

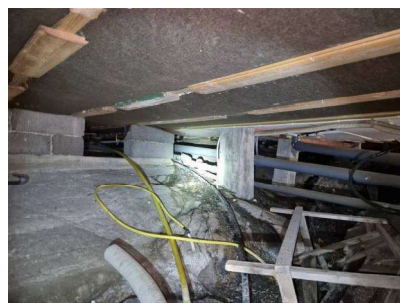
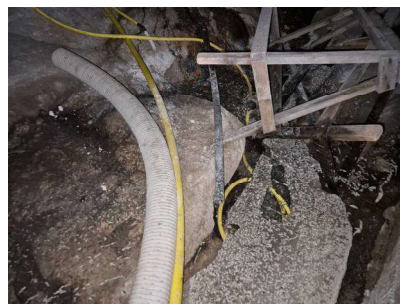
Vid kontroll av krypgrunden uppmättes fuktvärden över kritisk nivå för mikrobiell tillväxt och fritt vatten noterades mot marken då avloppsledningsrör glidit isär. Uppfuktning i utrymmet pga detta har uppstått. Trämateriäl mot mark med påväxt noteras och bör avlägsnas.

Fuktkvoten uppmättes till 24%.

Vi rekommenderar en fördjupad undersökning via försäkringsbolag för att bedöma orsak och omfattning.

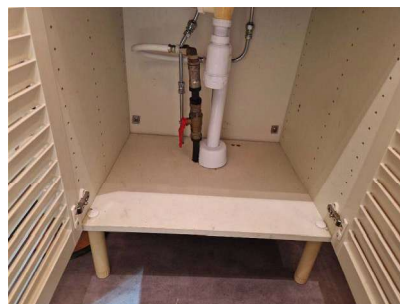
Vattenledningsrör finns i golv.

Rör genomföringar i golvet medför en ökad risk för att vatten tränger ner i omkringliggande konstruktioner och orsakar fuktskador.
