# Besiktningssprotokoll

Försäkringsbesiktning för Anticimex Säljarsförsäkrat

Fastighetsbeteckning: Östervåla-Åby 1:25	
Fastighetsägare:	
Fastighetsadress: Kilgrändsvägen 1a	
Postnummer: 740 46	Ort: Östervåla

Besiktningdatum: 2024-01-18	Protokollnummer: 68066458
Temperatur: -5 °C	Väderlek: Mulet
Tekniker: Magnus Stjerngren	
E-post: magnus.stjerngren@anticimex.se	
Kontor: Uppsala	
Närvarande: Fastighetsägare

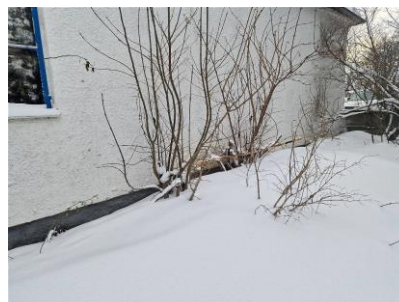
Växter finns i anslutning till grundmur.  
Lokalt finns marklutning mot huset.

När det finns rabatter och växter nära grundmuren finns risk att fukt stannar kvar i väggarna. Detta kan i sin tur orsaka invändiga fuktskador. Växternas rötter kan också skada grundmuren och sätta dräneringsledningen ur funktion.

Området närmast huset rekommenderas att vara fritt från växtlighet.

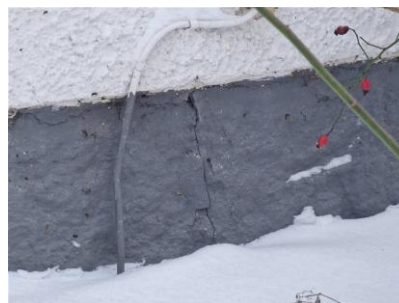
Stora delar av sockeln täcktes av snö vid besiktningstillfället.  
På besiktningbara delar noteras att mindre sprickor och en del putssläpp finns i sockel.

Dessa bedöms inte ha lett till bakomliggande skador.

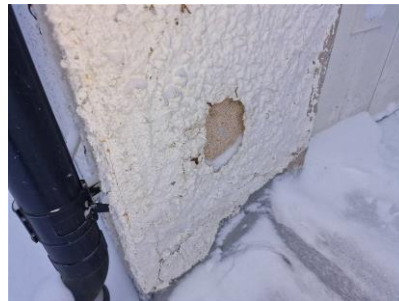
Putsad fasad har brister.  
Sprickor och putssläpp finns generellt

Då den putsade fasaden har brister finns risk att vatten tränger in i bakomvarande konstruktion med fuktrelaterade skador som följd.

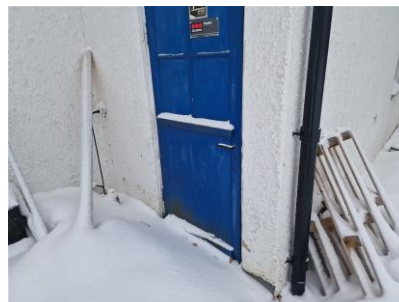
Äldre dörrar är i behov av målning/underhåll.

Dörrar där målningsbehov finns riskerar att få fukt- och rötskador på grund av sämre vattenavvisande förmåga.

För att öka livslängden på dörr rekommenderas målning och underhåll.

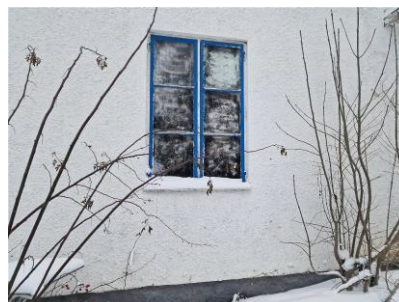
Äldre fönster är i behov av målning/underhåll.

För att öka livslängden på fönster rekommenderas målning och underhåll.

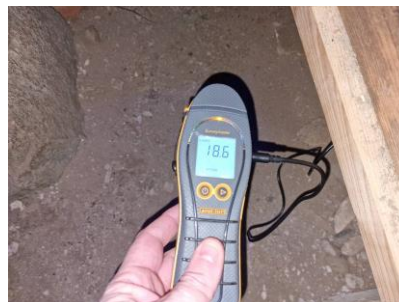
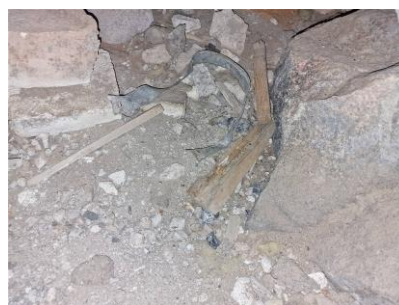
Vid kontroll av konstruktionen uppmättes fuktvärden över kritisk fuktnivå för mikrobiell tillväxt och en svagt avvikande lukt kunde noteras. Vidare noteras att organiskt material finns på markytan.

Uteluftsventilerade kryppgrunder med bjälklag av organiskt material har ofta fuktskador på grund av naturlig fuktpåverkan. Detta kan resultera i mikrobiella skador.

Fuktkvoten uppmättes till 18 - 19 %.

Grunden är endast besiktigad från område närmast luckan på grund av låg kryphöjd.

Vi rekommenderar en fördjupad undersökning för att bedöma orsak och omfattning.

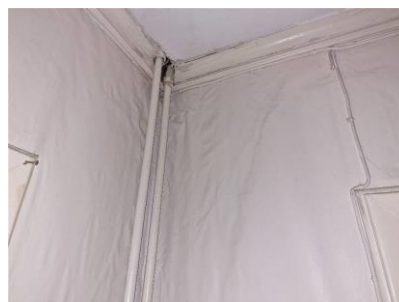
Invändiga ytskikt är på många ställen äldre och på vissa platser noteras färgsläpp på tak och lister.

Papptaket hänger lokalt och på andra ställen avviker golvlutningen och även taklutningen något.

Tapeter har också släppt från underlaget på en del ställen.

Ovanstående brister bedöms bero på husets ålder och konstruktionssätt.

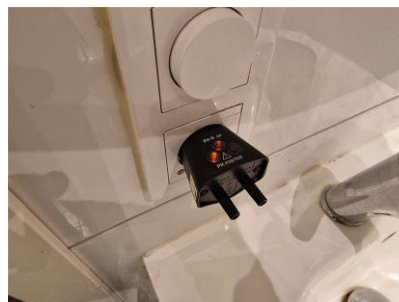
Normala fuktvärden indikerades mot klinker/kakel.

Vid stickprovskontroll av jordade eluttag noterades inga avvikelser.

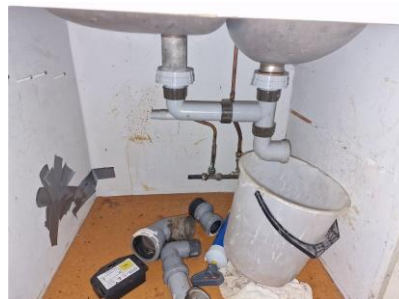
Fuktskydd saknas i diskbänksskåp samt under kyl och frys. Vidare noteras att avloppsrör är bortmonterat.

Utan fuktskydd är det svårt att upptäcka läckage från rörledningar. Vatten kan då tränga in i omkringliggande konstruktioner och orsaka fuktskador.

För att upptäcka eventuella läckage, installera ett fuktskydd. Anslut avloppsrör.

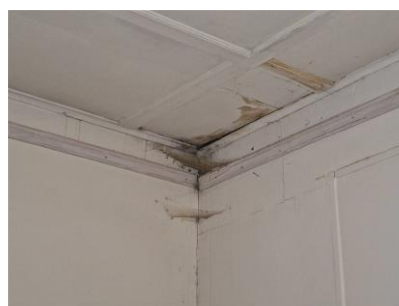
Taket har fuktfläckar.

Fuktfläckar kan bero på olika saker, och kan vara ett tecken på en tidigare eller en pågående fuktskada.

Vi rekommenderar en fördjupad undersökning för att bedöma orsak och omfattning.

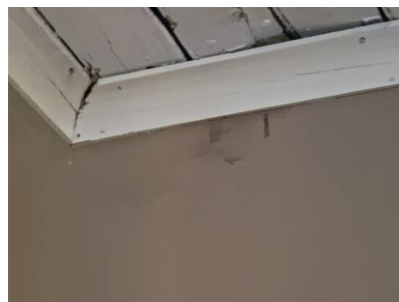
Väggen och taket har äldre fuktfläckar.

Fuktfläckar kan bero på olika saker, och kan vara ett tecken på en tidigare eller en pågående fuktskada.

Vid besiktningstillfället var dessa fläckar torra men bör hållas under uppsikt. Skulle fläckarna tillta i omfattning rekommenderas att kontakt tas med fackman för en fördjupad undersökning. Vid framtida renovering av utrymmet rekommenderas att bakomliggande konstruktioner kontrolleras för att upptäcka eventuella följdskador.

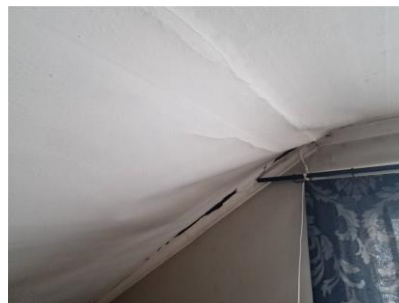
Takväven har släppt lokalt och hänger/buktar.

Detta bedöms ej bero på bakomliggande skada utan anses vara mer åldersrelaterat.

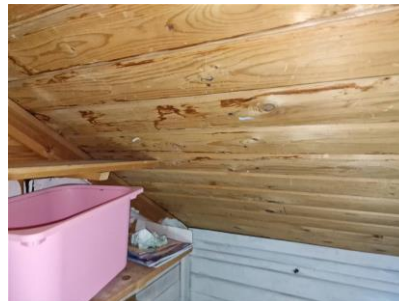
Taket har fuktfläckar.

Fuktfläckar kan bero på olika saker, och kan vara ett tecken på en tidigare eller en pågående fuktskada.

Vid besiktningsstillfället var dessa fläckar torra men bör hållas under uppsikt. Skulle fläckarna tillta i omfattning rekommenderas att kontakt tas med fackman för en fördjupad undersökning. Vid framtida renovering av utrymmet rekommenderas att bakomliggande konstruktioner kontrolleras för att upptäcka eventuella följskador.

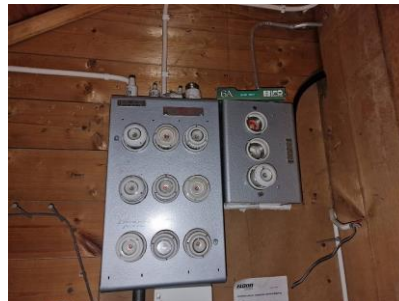
Säkringshuvar saknas i el-centralen.

Montera av säkringshuvar rekommenderas.

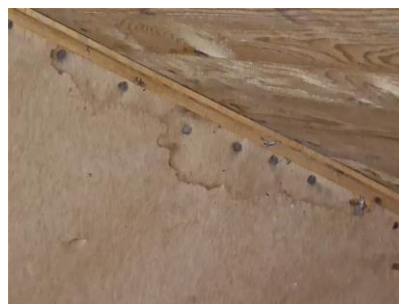
Väggen har fuktfläckar.

Fuktfläckar kan bero på olika saker, och kan vara ett tecken på en tidigare eller en pågående fuktskada.

Vid besiktningstillfället var dessa fläckar torra men bör hållas under uppsikt. Skulle fläckarna tillta i omfattning rekommenderas att kontakt tas med fackman för en fördjupad undersökning. Vid framtida renovering av utrymmet rekommenderas att bakomliggande konstruktioner kontrolleras för att upptäcka eventuella följdskador.

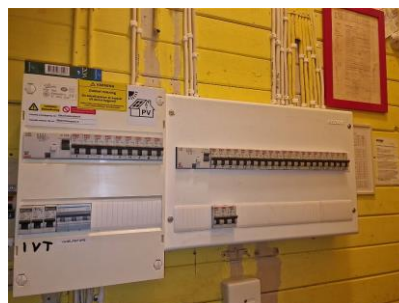
Jordfelsbrytare finns installerad vid el-centralen, gruppförteckning noteras.

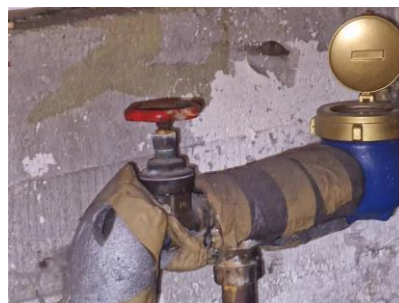
Avstängningsventil på vattenmätaren är av äldre standard.

Det rekommenderas att rörmokare kontaktas för byte av avstängningsventilerna (vattenmätarkopplet) till godkänd produkt.
