Besiktningssprotokoll

Försäkringsbesiktning för Anticimex Säljarsförsäkrat

Fastighetsbeteckning: Högsbo 9:9	
Fastighetsadress: Högsbo 181	
Postnummer: 740 44	Ort: Tärnsjö

Besiktningdatum: 2024-05-28	Protokollnummer: 68285672
Temperatur: 15 °C	Väderlek: Sol
Tekniker: Abubaker Hassen	
E-post: abubaker.hassen@Anticimex.se	
Kontor: Uppsala	
Närvarande: Fastighetsägare

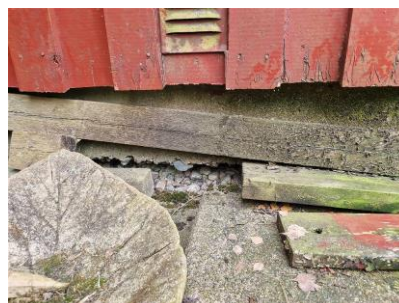
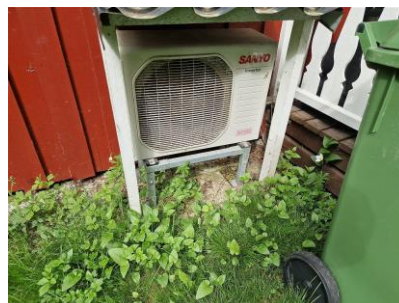
Utvändigt / Sockel

kondensvatten från luftvärmepumpens utedel leds inte bort från husgrunden. Vidare sjunker marken och det uppstår otätheter mellan marken och betongplattan på ett ställe. Det rekommenderas att fylla marken vid dessa otätheter.

För att minska fuktbelastningen på grunden rekommenderas att kondensvatten från luftvärmepumpen leds bort från byggnaden. Observera att besiktning av byggnadens värmesystem eller värmepumpen inte har ingått i uppdraget.

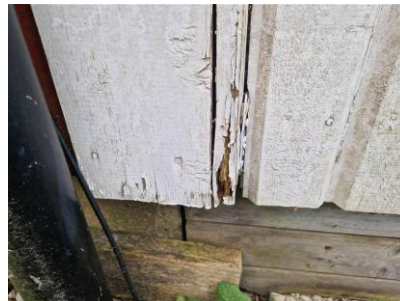
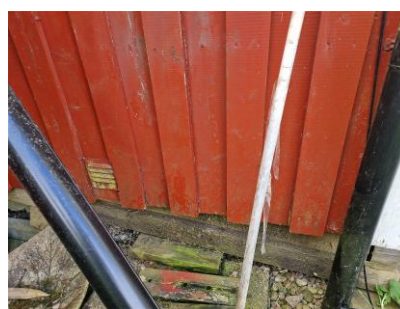
Utvändigt / Fasad

Enstaka panelbrädor har mindre rötskador.
Fasadpanelen är i behov av målning/underhåll.

Fasadbeklädnad och träkonstruktioner där målningsbehov finns riskerar att få fukt- och rötskador på grund av sämre vattenavvisande förmåga. För att öka livslängden på fasadbeklädnaden rekommenderas målning och underhåll. I samband med ommålning rekommenderas att de rötskadade panelbrädorna byts ut.

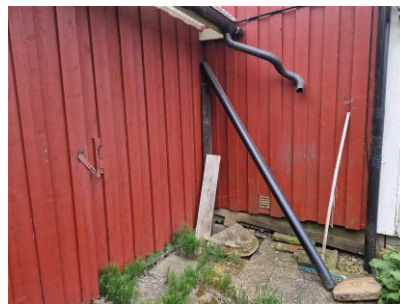
Utvändigt / Hängrännor / Stuprör

Ett stuprör är inte anslutet till markledning.

För att minska fuktbelastningen på grunden rekommenderas att vatten från stupröret leds bort från byggnaden.

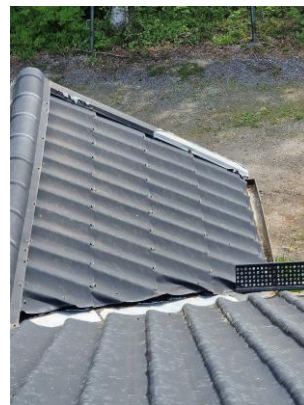
Utvändigt / Tak

Plåttaket har färgsläpp.
Vidare altantaket är äldre. det noteras även hål på altantaket.

För att öka livslängden på Plåttaket rekommenderas målning och underhåll.

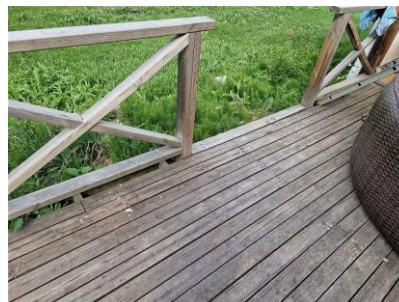
Utvändigt / Altan

Altanräcke och träkonstruktioner är i behov av målning/underhåll.
Svikt och skador förekommer på altan.

Altanräcke och träkonstruktioner där målningsbehov finns riskerar att få fukt- och rötskador på grund av sämre vattenavvisande förmåga.

Vi rekommenderar att du utför målning/underhåll alternativt byt av en del altan.

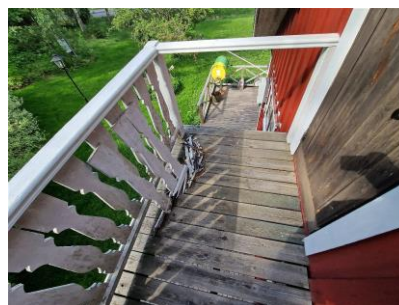
Utvändigt / Vindstrappa

Balkongräcke är rötskadat.

De upptäckta rötskadorna kan bero på olika saker, exempelvis bristfälligt underhåll och målning. Vilket ökar att risken för att rötskador uppstår.

Vi rekommenderar att byt ut Vindstrappan.

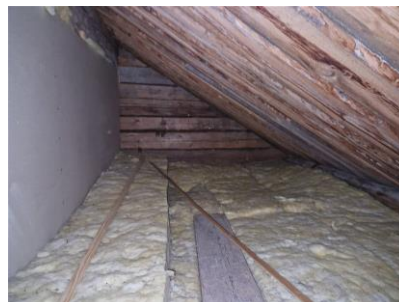
Utvändigt / Sidovind

Vid kontroll av vinden uppmättes fuktvärden under kritisk fuktnivå för mikrobiell tillväxt och en normal lukt upplevdes.

Fuktkvoten i underlagstak/takbjälkar uppmättes till 10%.

- Underlagstaket har äldre fuktfläckar.
- Spår av träskadeinsekter noteras på underlagstaket. Det bedöms vara inaktivt.

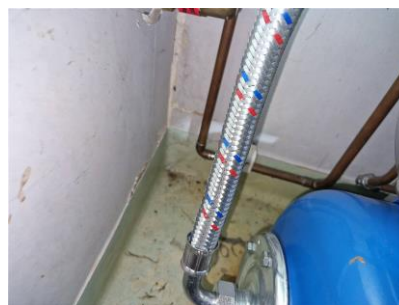
Entréplan / Tvättstuga

Våtutrymmet har äldre yt-/tätskikt.

Det uppfyller inte de standarderna och är därför inte lämpligt att använda som tvättstuga.

- Golvbrunn finns inte i utrymmet.
- Rör genomföring finns i golv.
- Defekt på Plastmatta.
- Våtrumsmatta endast på golvet.

I denna typ av utrymme bör en golvbrunn finnas. Avsaknaden utgör en ökad risk för fuktskador i omkringliggande konstruktioner.

Eftersom funktionen, som innebär att ytskiktet/tätskiktet ska vara vattentätt, kan vara nedsatt finns en ökad risk att vatten tränger igenom ytskiktet/tätskiktet med vattenskador i omkringliggande konstruktioner som följd.

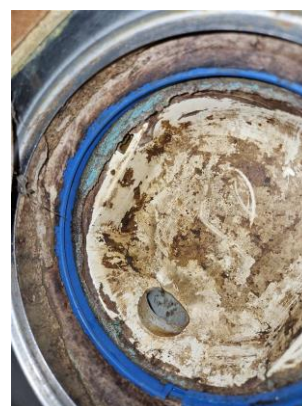
Entréplan / Dusch/Toalett

Våtutrymmet har äldre yt-/tätskikt.

- Golvbrunnen ej byt i samband med renovering.
- Den ena golvbrunn brunsmanschett sticker ut under klämring

Eftersom funktionen, som innebär att ytskiktet/tätskiktet ska vara vattentätt, kan vara nedsatt finns en ökad risk att vatten tränger igenom ytskiktet/tätskiktet med vattenskador i omkringliggande konstruktioner som följd.

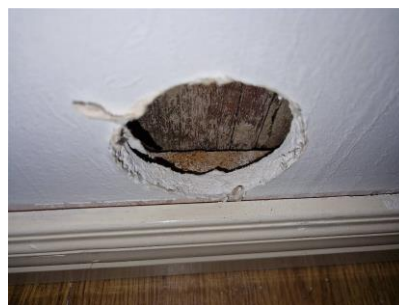
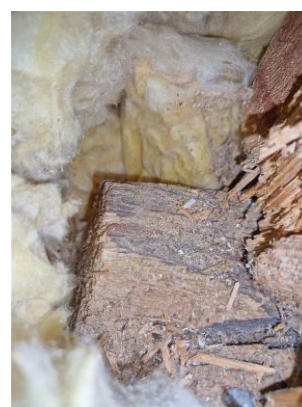
Entréplan / Allmänt

Vid kontroll av konstruktion uppmättes fuktvärden under kritisk nivå för mikrobiell tillväxt och normal lukt upplevdes.

Provhål 1: Fuktkvoten uppmättes till 11%.

Provhål 1: Fuktkvoten uppmättes till 13%.

Befintlig golvkonstruktion och eventuella väggsyllar riskerar att drabbas av fuktskador på grund av naturlig fuktpåverkan. Detta i sin tur kan leda till mikrobiella skador (angrepp av mikroorganismer) som kan resultera i att mikrobiell lukt sprids till boendemiljön. Om väggsyllarna är tryckimpregnerade kan även en kemisk lukt förekomma.

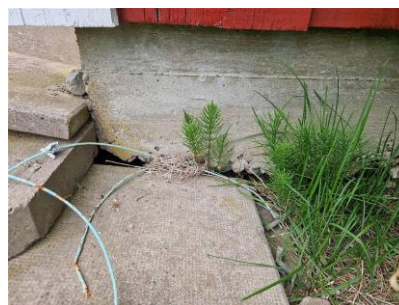
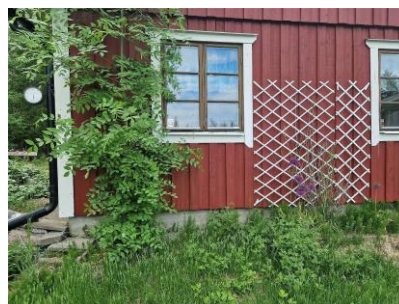
Utvändigt / Sockel

Växter finns i anslutning till byggnaden.

Vidare sjunker marken och det uppstår otätheter mellan marken och betongplattan på ett ställe. Det rekommenderas att fylla marken vid dessa otätheter.

Området närmast huset rekommenderas att vara fritt från växtlighet.

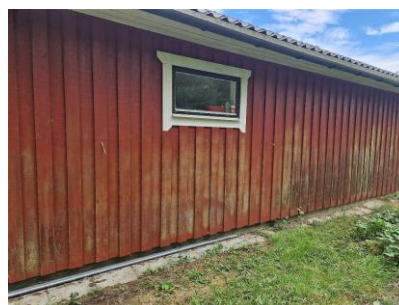
Utvändigt / Fasad

Fasadpanelen är i behov av målning/underhåll.

Vidare mindre skada på enstaka skada på Fasadpanel.

Fasadbeklädnad och träkonstruktioner där målningsbehov finns riskerar att få fukt- och rötskador på grund av sämre vattenavvisande förmåga. För att öka livslängden på fasadbeklädnaden rekommenderas målning och underhåll.

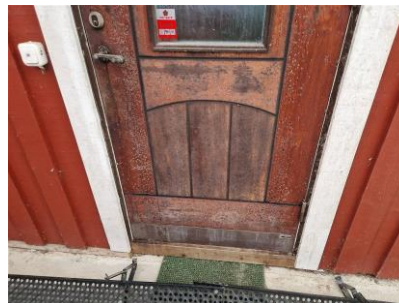
Utvändigt / Dörrar

Dörr är i behov av målning/underhåll.
Mikrobiell påväxt finns på garagedörren finns mikrobiella påväxt och tröskelbleck saknas under dörr.

Dörrar där målningsbehov finns riskerar att få fukt- och rötskador på grund av sämre vattenavvisande förmåga.

För att öka livslängden på dörr rekommenderas målning och underhåll.

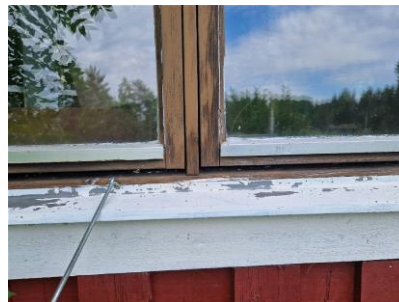
Utvändigt / Fönster

Fönster är i behov av målning/underhåll.

För att öka livslängden på fönster rekommenderas målning och underhåll.

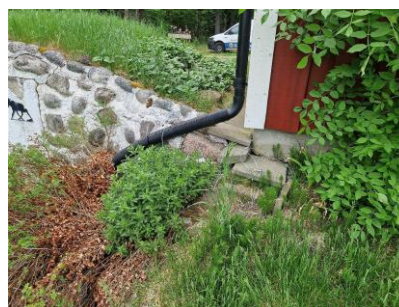
Utvändigt / Hängrännor / Stuprör

Stuprör är inte anslutet till markledning.

I dagsläget leds vattnet bort från husgrunden med hjälp av slangar/rör, det är viktigt att tänka på att även i fortsättningen leda bort vatten från byggnaden för att på så vis minska fuktbelastningen på grunden.

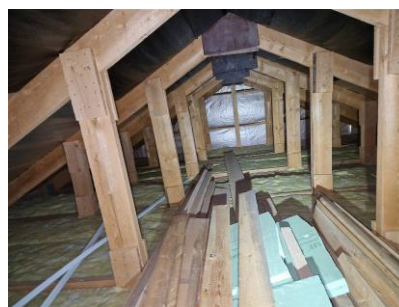
Utvändigt / Vind

Vid kontroll av vinden uppmättes fuktvärden under kritisk fuktnivå för mikrobiell tillväxt och en normal lukt upplevdes.
Fuktkvoten i underlagstak/takbjälkar uppmättes till 12%.
Risk för mikrobiell tillväxt föreligger om den relativa fuktigheten (RF) i den omgivande luften är över 75% vilket i furuvirke motsvarar en fuktkvot (FK) på 17%.

Underlagstaket består av plastfolie.
Eftersom underlagstaket består av plastfolie finns risk vid ogynnsam väderlek att regnvatten/snö tränger in under den yttre takbeläggningen och ner mellan plastöverlapp eller i andra otätheter med läckage på vindsutrymmet som följd.
