Besiktningssprotokoll

Försäkringsbesiktning för Anticimex Säljarsförsäkrat

Fastighetsbeteckning: Kumla-Västerby 2:111	
Fastighetsadress: Västerbyvägen 15	
Postnummer: 733 73	Ort: Ransta

Besiktningdatum: 2023-12-11	Protokollnummer: 68010253
Temperatur: 0 °C	Väderlek: Snöfall
Tekniker: Fredrik Olander	
E-post: fredrik.olander@anticimex.se	
Kontor: Västerås	
Närvarande:

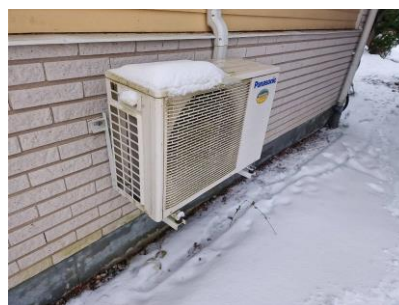
Kondensvatten från luftvärmepumpens utedel leds inte bort från husgrunden.

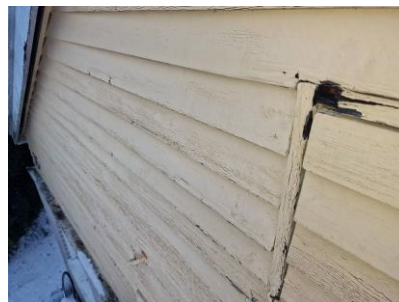
Enstaka panelbrädor har mindre rötskador.
Fasadpanelen, vindskivor är i behov av målning/underhåll.

Fasadbeklädnad och träkonstruktioner där målningsbehov finns riskerar att få fukt- och rötskador på grund av sämre vattenavvisande förmåga. För att öka livslängden på fasadbeklädnaden rekommenderas målning och underhåll. I samband med ommålning rekommenderas att de rötskadade panelbrädorna byts ut.

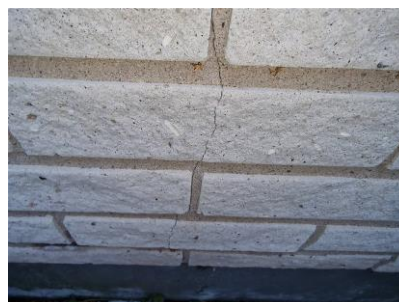
Sprickor finns i tegelfasaden.

Dessa bedöms inte ha lett till bakomliggande skador.

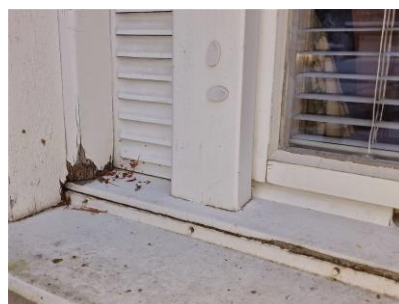
Fönster är i behov av målning/underhåll.
Samt mindre rötskador på enstaka fönster.

Fönsterbågar och fönsterkarmar där målningsbehov finns riskerar att få fukt- och rötskador på grund av sämre vattenavvisande förmåga.

För att öka livslängden på fönster rekommenderas målning och underhåll.
Byte av rötskadat material.

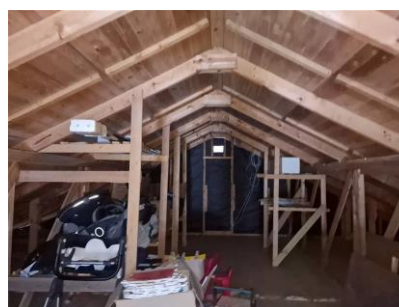
Vid kontroll av vinden uppmättes fuktvärden under kritisk fuktnivå för mikrobiell tillväxt och en normal lukt upplevdes. Fuktkvoten i underlagstak/takbjälkar uppmättes till 8 %.

Spår av tidigare fuktpåverkan, mikrobiell påväxt förekommer på underlagstaket

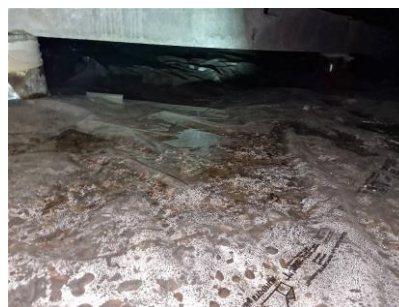
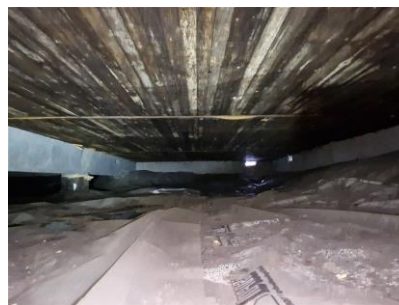
Vid kontroll av konstruktionen i krypgrund uppmättes fuktvärden under kritisk fuktnivå för mikrobiell tillväxt och tjärliknande lukt upplevdes i utrymmet. Blindbotten är delvis rötskyddsbehandlad.

Mikrobiell påväxt förekommer på blindbotten.

Vatten finns lokalt ovan markplasten.

Golvbjälklaget ovan den uteluftsventilerade krypgrunden riskerar att drabbas av fuktskador på grund av naturlig fuktpåverkan. Detta kan i sin tur leda till mikrobiella skador (angrepp av mikroorganismer) som kan leda till att mikrobiell lukt sprids till boendemiljön. Fuktkvoten uppmättes till 12% i blindbotten, syllar.

Det rekommenderas att en fördjupad undersökning utförs för att bedöma orsak och omfattning.

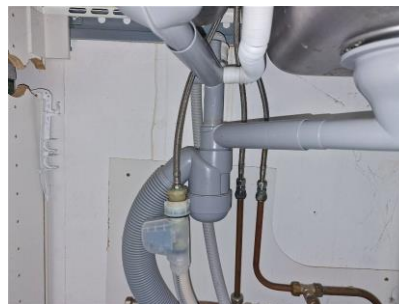
Avloppsslang från diskmaskin ej fastklamrad/ avlastad.

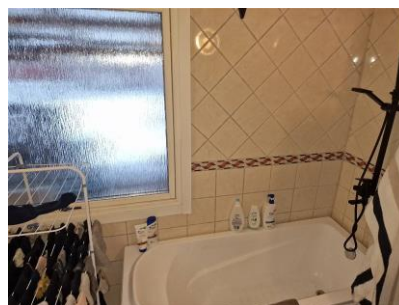
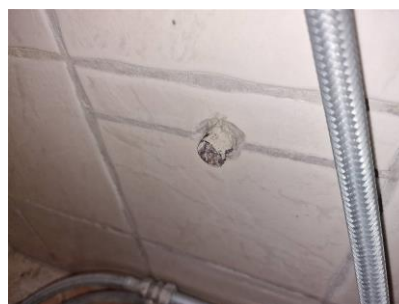
⚠ Fönster samt dräneringsrör i vägg är olämpligt placerat.

Dess placering i våtutrymmet utgör en risk för fuktskador i fönster- och väggkonstruktionen.

För att minska risken för fuktskador på fönster och väggkonstruktion rekommenderas att man skyddar fönster och rör mot vattenbegjutning.

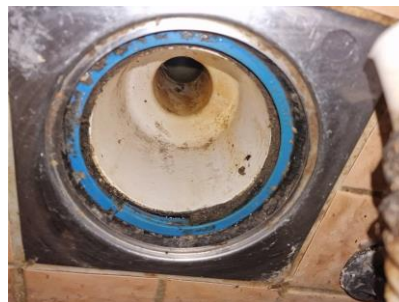
Tätskikt är felmonterat i golvbrunnen då det sticker ut under klämringen.

När tätskikt är felmonterat i golvbrunnen innebär det risk för fuktskador. Vatten kan tränga ner i omkringliggande konstruktioner med fuktrelaterade skador som följd.

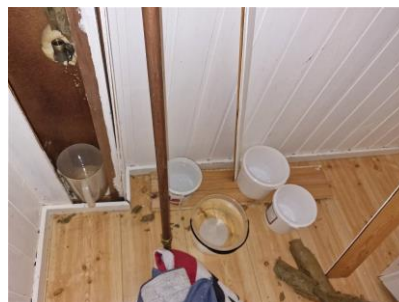
Förhöjd fuktindikation lokalt på golvet.

Se muntliga upplysningar om läckage från vattenutkastare.

Det rekommenderas att en fördjupad undersökning utförs för att bedöma orsak och omfattning samt eventuella följskador.
