# Besiktningssprotokoll

Kompletterande besiktning  
Anticimex Överlåtelsebesiktning - Säljarförsäkrat

Fastighetsbeteckning: Kumla-Västerby 2:111	
Fastighetsadress: Västerbyvägen 15	
Postnummer: 733 73	Ort: Ransta

Besiktningdatum: 2024-08-19	Protokollnummer: 68318643
Temperatur: 22 °C	Väderlek: Sol
Tekniker: Per Sundström	
E-post: per.sundstrom@anticimex.se	
Kontor: Västerås	
Närvarande:

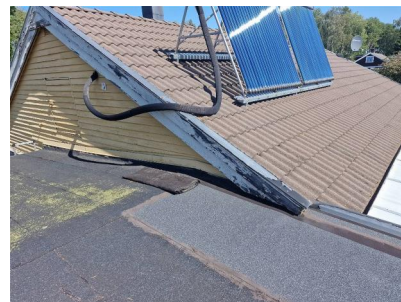
##### Utvändigt / Tak

Yttertaket är äldre.  
Vindskivor i behov av underhåll/utbyte.

Takpannor, plåtdetaljer och underlagspapp har enligt vår bedömning en begränsad livslängd. Eftersom husets taktäckning är äldre har det ett minskat motstånd mot vatteninträning. Detta i sin tur kan leda till fuktskador på träläkt och vidare ner i underliggande konstruktioner.

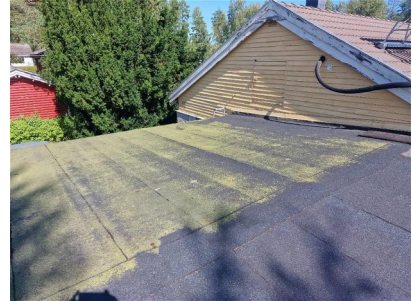
### Utvändigt / Garage utvändigt

Takpappen är äldre.

Tätskiktet på ett platt/låglutande tak har enligt vår bedömning en begränsad livslängd. Eftersom takpappen är äldre har det ett minskat motstånd mot vattengenomträngning. Detta i sin tur kan leda till att takkonstruktionen drabbas av fuktskador.

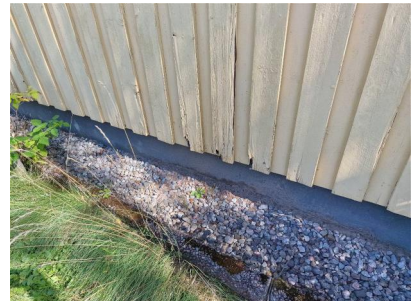
Enstaka panelbrädor har mindre rötskador.  
Fasadpanelen är i behov av målning/underhåll.

Fasadbeklädnad och träkonstruktioner där målningsbehov finns riskerar att få fukt- och rötskador på grund av sämre vattenavvisande förmåga. För att öka livslängden på fasadbeklädnaden rekommenderas målning och underhåll. I samband med ommålning rekommenderas att de rötskadade panelbrädorna byts ut.
