Besiktningssprotokoll

Försäkringsbesiktning för Anticimex Säljarsförsäkrat

Fastighetsbeteckning: Horrsta 4:28	
Fastighetsadress: Idrottsvägen 10	
Postnummer: 744 31	Ort: Heby

Besiktningdatum: 2024-06-10	Protokollnummer: 68304780
Temperatur: 9 °C	Väderlek: Mulet
Tekniker: Mattias Naeslund	
E-post: mattias.naeslund@Anticimex.se	
Kontor: Uppsala	
Närvarande: Säljares bror och tekniker

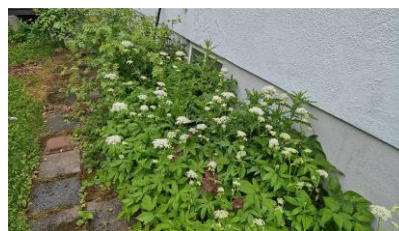
Utvändigt / Markförhållanden

-Växter finns i anslutning till byggnaden.

När det finns rabatter och växter nära byggnaden finns risk att fukt stannar kvar i väggarna. Detta kan i sin tur orsaka invändiga fuktskador. Växternas rötter kan också skada grundmuren och sätta dräneringsledningen ur funktion.

-Marken lutar mot huset.

Detta innebär en ökad fuktbelastning mot grunden vilket i sin tur kan orsaka fuktskador i huset.

Området närmast huset rekommenderas att vara fritt från växtlighet.

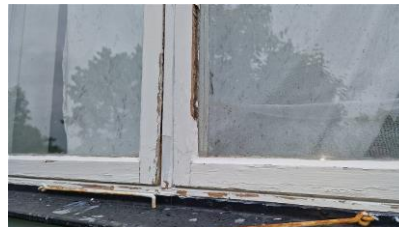
Utvändigt / Fönster

-Fönster är delvis i behov av målning/underhåll.

Fönsterbågar och fönsterkarmar där målningsbehov finns riskerar att få fukt- och rötskador på grund av sämre vattenavvisande förmåga.

För att öka livslängden på fönster rekommenderas målning och underhåll.

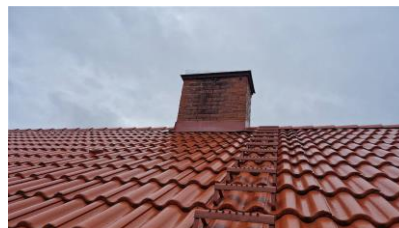
Utvändigt / Tak

-Skorstenen saknar väderskydd.
-Fogsläpp noteras på skorstenen.

Väderskydd kan monteras för att skydda mot nederbörd som annars kan orsaka fuktskador och frostsprängning i skorstenen/ murstocken.

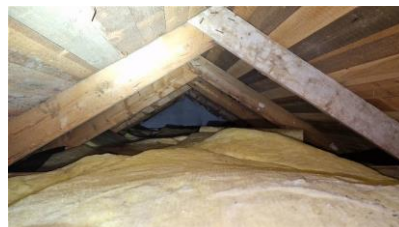
Utvändigt / Nockvind

-Vindsutrymmet saknar landgångar.

Vindsutrymmet kunde inte besiktas eftersom landgångar saknas.

Vi rekommenderar en kompletterande besiktning när landgång monterats.

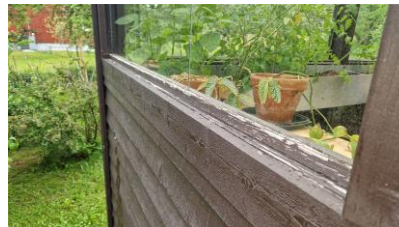
Utvändigt / Uterum

-Underhållsbehov förekommer delvis på trädetaljer på uterummet.

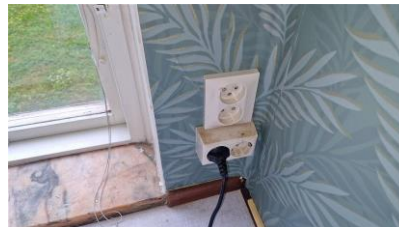
Entréplan / Kök

Vid stickprovskontroll av jordade eluttag noterades ojordat eluttag i köket.

Kontakta en elektriker för kontroll och åtgärd.

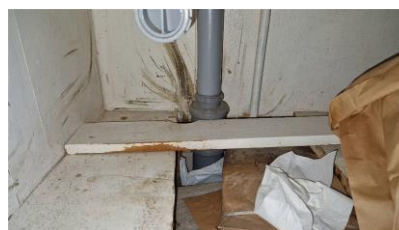
-Fuktskydd saknas i diskbänksskåp.
-Fuktskydd saknas under kyl och frys.

Utän fuktskydd är det svårt att upptäcka läckage från rörledningar. Vatten kan då tränga in i omkringliggande konstruktioner och orsaka fuktskador.

För att upptäcka eventuella läckage, installera ett fuktskydd.

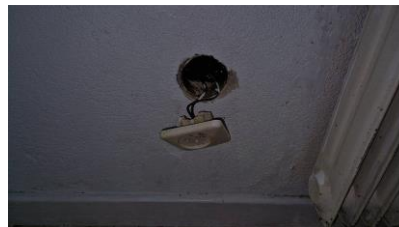
Övre plan / Sovrum 1

-Eluttag har släppt från väggen.

Montera fast eluttag.

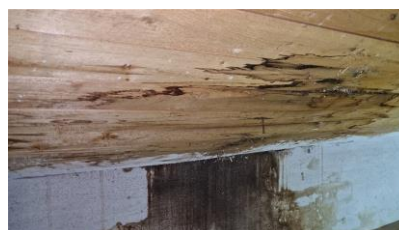
Övre plan / Sidovind 1

-Äldre spår av läckageskador.
-Sprickor och putssläpp förekommer på vägg.

Dessa gav inga förhöjda fuktvärden vid besiktningstillfället.

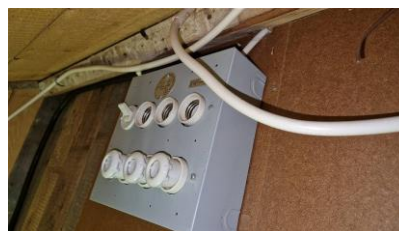
Övre plan / Sidovind 3

-Säkringshuvar saknas i elcentralen.

Montera säkringshuvar i elcentralen.

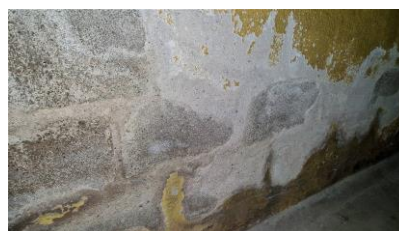
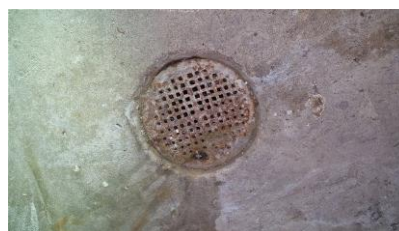
Källarplan / Allmänt hela-källaren

- Utvändigt fuktskydd är äldre.
- Fuktgenomslag och putssläpp förekommer på källarväggar.
- Gjutjärnsbrunnar och rör noteras.

Eftersom källarens utvändiga fuktskydd (dagvattenssystem, dräneringssystem samt källarytterväggarnas utvändiga fuktskydd) är äldre, så kan systemet ha nedsatt funktion. Detta ökar risken för invändiga fuktskador i källaren.

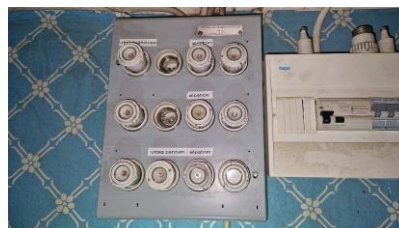
Källarplan / Hall

-Säkringshuvar saknas i elcentralen.

Montera säkringshuvar i elcentralen.

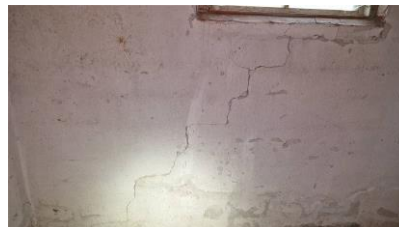
Källarplan / Rum

-Spricka/or finns i vägg.

Vi rekommenderar en fördjupad undersökning av en fackman för att bedöma orsak och omfattning av sprickorna i betongväggen.
