# Besiktningsprotokoll

Försäkringsbesiktning för Anticimex Säljarförsäkrat

| Fastighetsadress:<br>Åby 206 | |

| Besiktningsdatum:<br>2025-01-31 | Protokollnummer:<br>68812171 |

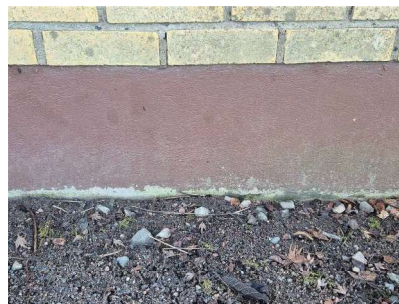
Sprickor samt puts- och färgsläpp finns i sockel.

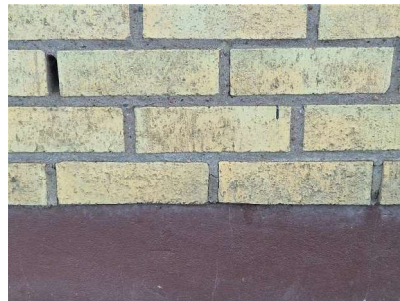
Mindre sprickor finns i tegelfasaden.

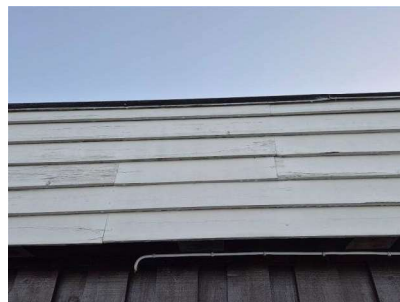
Delar av fasadbeklädnaden med tillhörande träkonstruktioner har färgsläpp och torrsprickor.

Fasadbeklädnad samt träkonstruktioner där målningsbehov finns kan få fukt- och rötskador på grund av sämre vattenavvisande förmåga.

För att öka livslängden på fasadbeklädnaden rekommenderas målning och underhåll där behov förekommer.

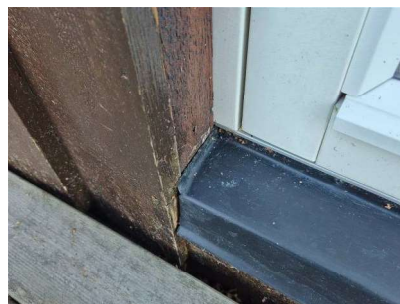
Tröskelbleck är otäta vid infästningar.

Eftersom tröskelblecken är otäta kan vatten eventuellt rinna in i väggen, vilket i sin tur kan leda till fuktskador i väggkonstruktionen.

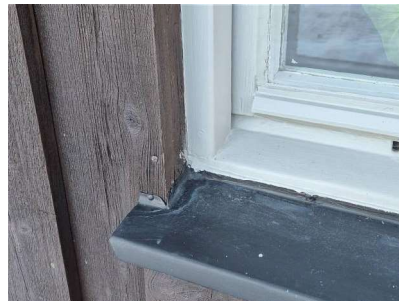
Fönsterbleck är otäta vid infästningar samt förekommer torrsprickor.

Eftersom fönsterblecken är otäta kan vatten eventuellt rinna in i väggen, vilket i sin tur kan leda till fuktskador i väggkonstruktionen.

Vissa isolerglas är äldre.

Ett antal fönster är äldre vilket betyder att tätningen mellan fönsterrutorna kan vara sämre. Detta kan leda till att missfärgning/imma uppstår mellan glasrutorna.

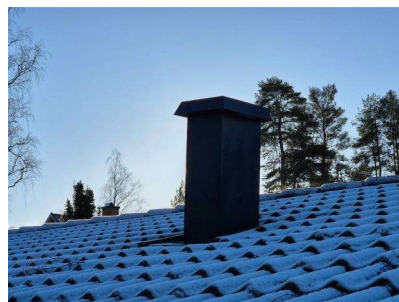
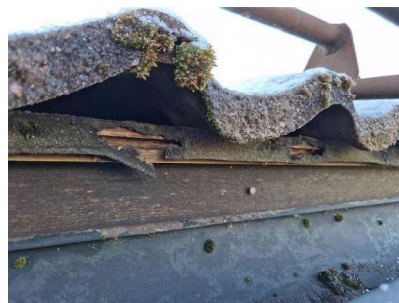
Fuktfläckar noterades på underlagstaket kring en genomföring där även förhöjda fuktvärden uppmättes.

Yttertaket är äldre. Vidare noterades följande för taket trots snön:

- Underlagspappen har blåsor och sprickor
- Takfotsplåt finns ej
- Mosspåväxt finns på betongpannor

Takpannor, plåtdetaljer och underlagspapp har enligt vår bedömning en begränsad livslängd. Eftersom husets taktäckning är äldre har det ett minskat motstånd mot vatteninträngning. Detta i sin tur kan leda till mer fuktskador på träläkt och vidare ner i underliggande konstruktioner.

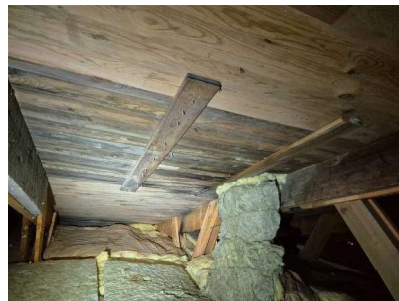
Underlagstaket har fuktfläckar kring en genomföring där även förhöjda fuktvärden uppmättes ( $> 25\%$  FK)

Fuktfläckar kan bero på olika saker, och kan vara ett tecken på ett pågående läckage.

Vi rekommenderar en fördjupad undersökning för att bedöma orsak och omfattning. Förslagsvis kan plåtslagare kontaktas för lokal åtgärd, alternativt en takentreprenör för omläggning av yttertaket då det även är äldre.

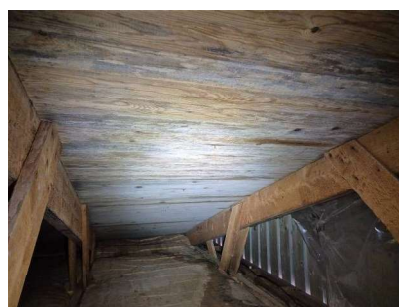
Vid kontroll av vinden har fuktvärden över kritisk fuktnivå för mikrobiell tillväxt uppmätts, samt finns mikrobiell påväxt på underlagstak.

Fuktkvoten i underlagstak/takbjälkar uppmättes till cirka 19 %. Det finns risk för mikrobiell tillväxt om den relativa fuktigheten (RF) i den omgivande luften är över 75 %. I furuvirke motsvarar det en fuktkvot (FK) på 17 %.

Den upptäckta mikrobiella påväxten på underlagstaket är ett tecken på att vinden har tillförts eller tillförs fukt inifrån bostaden. Observera att besiktning av bostadens ventilationssystem inte har ingått i uppdraget.

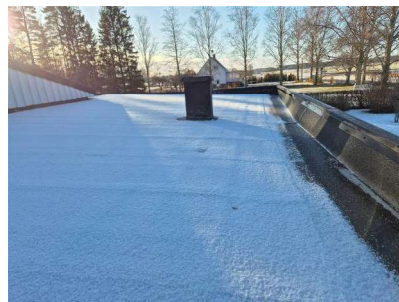
Underlagstaket har inte kunnat besiktas på grund av parallelltak.

Luftströmmar av bostadsluft kan genom springor och otätheter ta sig upp i konstruktionen. Dessa luftströmmar kan ta med sig fukt från bostaden som i sin tur kondenserar mot yttertakens insida, vilket kan leda till fuktskador.

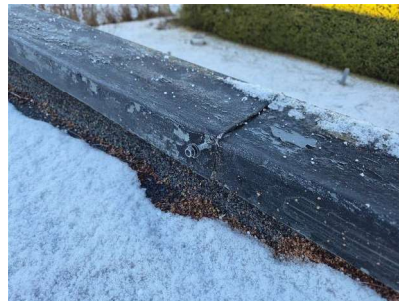
Takpappen är äldre. Vidare noterades följande för taket trots snön:

- Sprickor förekommer i pappen
- Inbyggda hängrännor och stuprör finns
- Vissa plåtdetaljer är enbart spikade och några skruvar sitter löst
- Plåtdetaljer är äldre, rostiga och har färgsläpp
- Mosspåväxt finns på papptaket

Tätskiktet på ett platt/låglutande tak har enligt vår bedömning en begränsad livslängd. Eftersom takpappen är äldre har det ett minskat motstånd mot vattengenomträngning. Detta i sin tur kan leda till att takkonstruktionen drabbas av fuktskador.

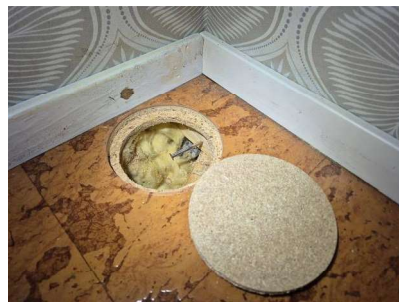
Vid kontroll av konstruktion uppmättes fuktvärden under kritisk nivå för mikrobiell tillväxt och normal lukt upplevdes.

Delar av grundläggningen består av en betongplatta på mark utan underliggande isolering och med ett uppreglat isolerat golv dikt an betongen. Kontroll med provhåltagning genomfördes i utrymmet benämnt "Allrum" mot yttervägg.

Fuktkvoten uppmättes till cirka 11 %. Det finns risk för mikrobiell tillväxt om den relativa fuktigheten (RF) i den omgivande luften är över 75 %. I furuvirke motsvarar det en fuktkvot (FK) på 17 %.

Befintlig golvkonstruktion och eventuella väggsyllar riskerar att drabbas av fuktskador på grund av naturlig fuktpåverkan. Detta i sin tur kan leda till mikrobiella skador (angrepp av mikroorganismer) som kan resultera i att mikrobiell lukt sprids till boendemiljön. Om väggsyllarna är tryckimpregnerade kan även en kemisk lukt förekomma.

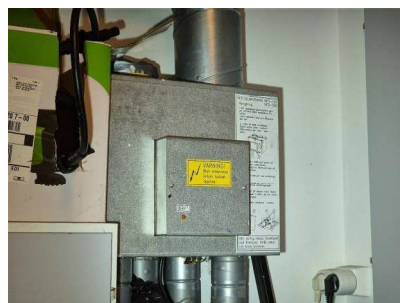
Delar av golvet är uppbyggd med en undertrycksventilerad golvkonstruktion (se planlösning för utrymmen som omfattas).

Syftet med denna installation är att skapa en torrare miljö i golvkonstruktionen och förhindra att avvikande lukter når bostaden. En förutsättning för att installationen ska uppfylla sitt syfte är att fläkten är i kontinuerlig drift samt att tryckförhållandena i bostaden eller golvkonstruktionen inte förändras.

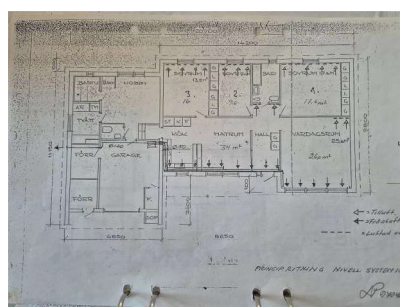
Tilluftssventiler saknas.

Eftersom friskluftsventiler inte finns, försämras möjligheten för ventilationssystemet att fungera.

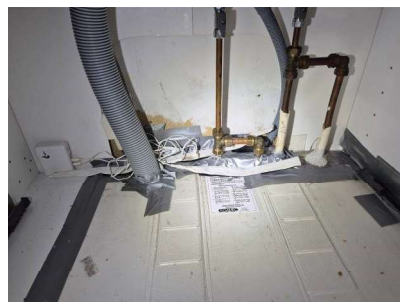
Otättheter finns kring rör genomföringar i befintligt fuktskydd i diskbänksskåpet.

På grund av otättheterna är det svårt att upptäcka läckage från rörledningar. Vatten kan då tränga in i omkringliggande konstruktioner och orsaka fuktskador.

För att lättare upptäcka eventuella läckage, täta kring genomföringarna. Vidare kan förslagsvis fortsatt användning av vattenlarm användas som komplement.

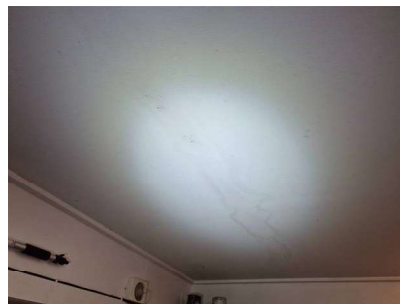
Fuktfäckar och rinnmärken noterades på innertaket.

Enligt fastighetsägare uppstod detta på grund av tidigare kondensbildning.

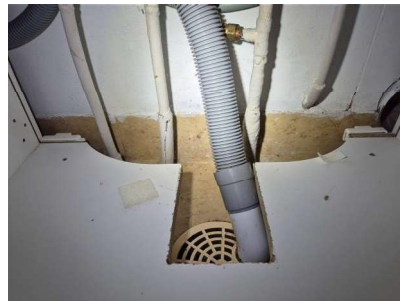
Utrymmet har äldre yt-/tätskikt. Vidare noterades följande i rummet:

- Golvbrunnen är äldre
- Förhöjningsring finns i golvbrunn tillverkad innan år 1991
- Golvbrunnen är placerad för nära väggen
- Rörgenomföringar finns i golv utan genomföringshylsor
- Lågpunkter förekommer i golvlutningen

Funktionen, som innebär att ytskiktet/tätskiktet ska vara vattentätt, kan därmed vara nedsatt.

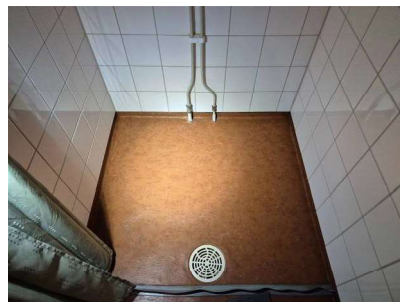
Våtrummet är äldre och har passerat tiden för sin tekniska livslängd.

Vidare noterades följande i rummet:

- Rörgenomföringar finns i golv vid plats för dusch
- Golvbrunnen är äldre
- Plastmattan har släppt något från underlaget
- Plastmattan är inte uppvikt mot tröskeln mot förrådet
- Lågpunkter förekommer i golvlutningen
- Mindre sprickor förekommer i fogar mellan kakelplattor

Eftersom funktionen, som innebär att ytskiktet/tätskiktet ska vara vattentätt, kan vara nedsatt finns en ökad risk att vatten tränger igenom med vattenskador i omkringsliggande konstruktioner som följd.

Renovering av utrymmet rekommenderas. Läs gärna mer på [www.bkr.se](http://www.bkr.se), [www.gvk.se](http://www.gvk.se) och [www.sakervatten.se](http://www.sakervatten.se) vid val av framtida våtrumsentreprenör.

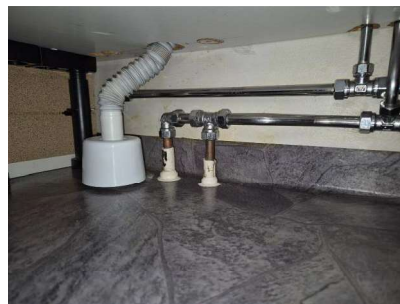
Rör genomföring finns i golv.

Rör genomföringar i golvet medför en ökad risk för att vatten tränger ner i omkringliggande konstruktioner och orsakar fuktskador.

För att minska risken för fuktskador rekommenderas att undvika direkt vattenbegjutning kring rören.
