Besiktningssprotokoll

Försäkringsbesiktning för Anticimex Säljarsförsäkrat

Fastighetsbeteckning: Äspenbo 1:16	
Fastighetsadress: Ginka 101	
Postnummer: 740 48	Ort: Östervåla

Besiktningdatum: 2024-10-08	Protokollnummer: 68545489
Temperatur: 9 °C	Väderlek: Mulet
Tekniker: Christoffer Borefur	
E-post: c.borefur@Anticimex.se	
Kontor: Uppsala	
Närvarande: Fastighetsägare

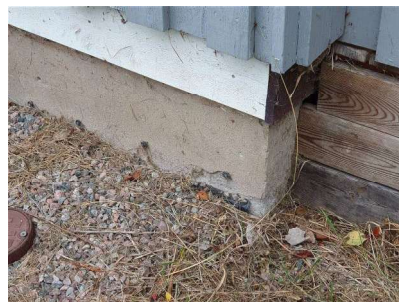
Utvändigt / Grundmur

Sprickor samt puts- och färgsläpp finns i grundmur.

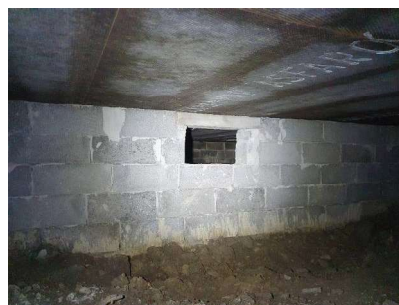
Utvändigt / Krypgrund

En notering som särskilt bör påtalas är att förhöjda fuktvärden och mikrobiell påväxt noterades i krypprunden, vilket är att förvänta sig med denna typ av grundkonstruktion. Bland de vanligaste och säkraste lösningarna är att installera en fast monterad krypprundsavfuktare, en så kallad sorptionsavfuktare.

Vid kontroll av konstruktion i krypgrund uppmättes fuktvärden över kritisk fuktnivå och det förekommer mikrobiell påväxt. Vidare finns mindre mängd organiskt material på markytan samt kan en mikrobiell doft kännas i grunden.

Fuktkvoten uppmättes till mellan 18 och 20 %. Det finns risk för mikrobiell tillväxt om den relativa fuktigheten (RF) i den omgivande luften är över 75 %. I furuvirke motsvarar det en fuktkvot (FK) på 17 %.

De höga fuktvärdena och den mikrobiella påväxten innebär att grundens klimat under delar av året är för fuktigt. Detta kan i förlängningen leda till rötskador i konstruktionen. För att undvika detta så behöver krypgrundens klimat bli torrare. Läs gärna bifogat Anticimex faktablad om uteluftsventilerade krypgrunder för tips och råd.

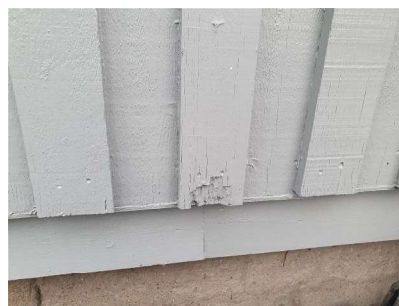
Utvändigt / Fasad

Fasadbeklädnaden har mindre rötskador.

Mindre rötskador finns i fasadpanelen. Dessa bedöms dock inte ha lett till bakomliggande skador.

För att undvika följdskador kan rötskadad träpanel bytas ut.

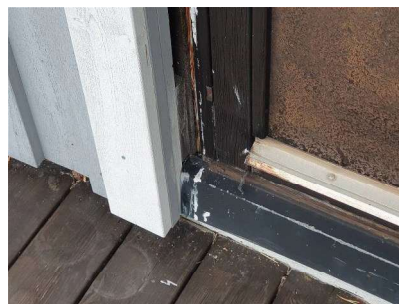
Utvändigt / Dörrar

Dörrar har färgsläpp och torrsprickor. Vidare är tröskelbleck otäta vid infästningar.

Träkonstruktioner där målningsbehov finns samt brister i plåtdetaljer, kan få fukt- och rötskador på grund av sämre vattenavvisande förmåga.

För att öka livslängden på dörrar rekommenderas målning och underhåll.

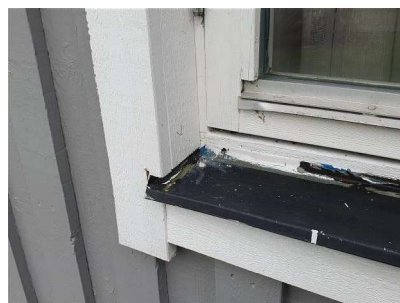
Utvändigt / Fönster

Fönster har färgsläpp och torrspäckor.

Träkonstruktioner där målningsbehov finns kan få fukt- och rötskador på grund av sämre vattenavvisande förmåga.

Isolerglas är äldre och vissa fönster är punkterade (missfärgade/imma mellan rutorna).

Befintliga fönster är äldre vilket betyder att tätningen mellan fönsterrutorna kan vara sämre. Detta kan leda till att missfärgning/imma uppstår mellan glasrutorna (vilket till viss del redan skett).

För att öka livslängden på fönster rekommenderas målning och underhåll.

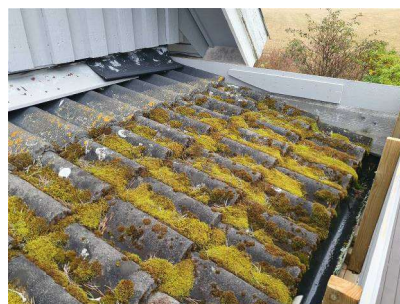
Utvändigt / Tak

Vidare är yttertaket äldre och har därmed ett minskat motstånd mot vatteninträngning. Detta betyder nödvändigtvis inte att taket inte längre fungerar, men det bör planeras inför en framtida omläggning.

Yttertaken är äldre. Vidare noterades följande för taken:

- Mosspåväxt finns på betongpannor
- Nockband finns ej
- Pulpettaket ovan källaringången är inte anpassad för den låga lutningen

Yttertak har enligt vår bedömning en begränsad livslängd. Eftersom husets taktäckning är äldre har det ett minskat motstånd mot vatteninträngning. Detta i sin tur kan leda till fuktskador på träläkt och vidare ner i underliggande konstruktioner.

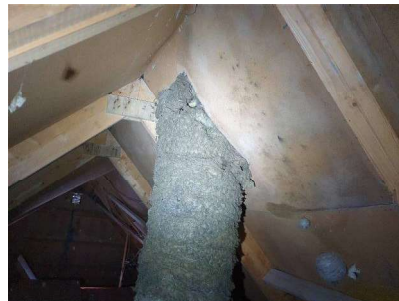
Utvändigt / Sidovindar / Nockvind

Underlagstaket består av skivor där fuktrosor och formändringar finns.

Eftersom underlagstaket består av skivor utan yttre täckning av papp under takbeklädnaden, finns risk vid ogynnsam väderlek att regnvatten/snö tränger in i skivskarvar med läckage på vindsutrymmena som följd. Med tiden kan även skivorna drabbas av fuktskador.

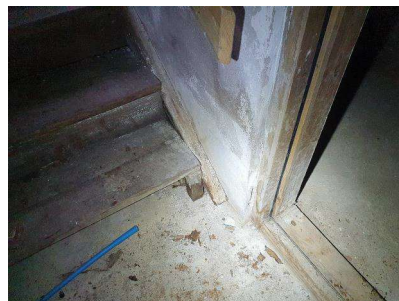
Utvändigt / Matkällare

Trädetaljer i kontakt med betonggolvet och källarvägg.

Trädetaljer (trösklar, innervägg med mera) kan via kapillärkraft bli fuktiga vilket kan leda till fuktskador. Vid misstanke om detta bör dessa delar bytas ut.

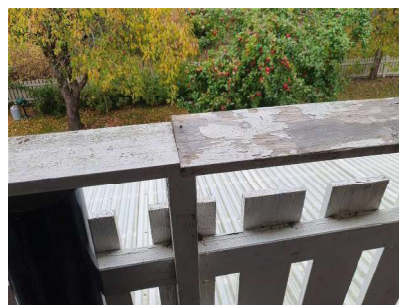
Utvändigt / Balkong

Träkonstruktioner har färgsläpp och torrsprickor.

Träkonstruktioner där målningens behov finns kan få fukt- och rötskador på grund av sämre vattenavvisande förmåga.

För att öka livslängden på balkongen rekommenderas målning och underhåll.

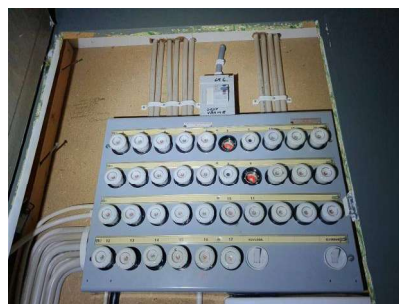
Hela huset / Allmänt

Den beräknade tekniska livslängden för elanläggningen i huset är äldre. Vidare förekommer jordade och ojordade eluttag i samma rum.

Äldre elanläggningar samt elkablar är en säkerhetsrisk som kan orsaka både personskador och brand.

Jordfelsbrytare finns, men täcker bara delar av elanläggningen.

Jordfelsbrytare minskar risken för personskador och brand orsakade av elanläggningen.

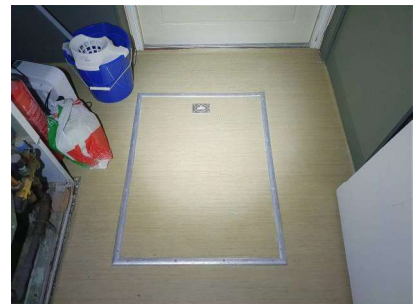
Entréplan / Tvättstuga / Varmvattenberedare

Utrymmet har äldre yt-/tätskikt. Vidare noterades följande i rummet:
- Inspektionsluckan till krypgrunden utgör en större genomföring i golvbeklädnaden
 - Golvbrunnen är äldre
 - Rör genomföringar finns i golv utan genomföringshylsor
 - Golvbeklädnaden har släppt något från underlaget
 - Delar av golvlutningen mot golvbrunnen är något plant

Funktionen, som innebär att ytskiktet/tätskiktet ska vara vattentätt, kan därmed vara nedsatt.

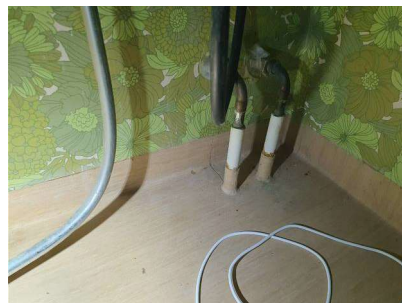
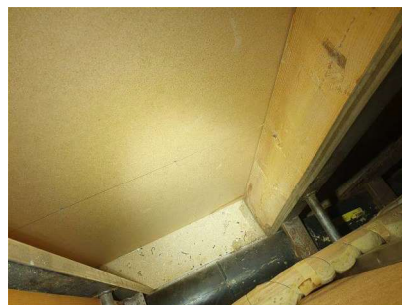
Övre plan / Badrum / Toalett

Våtutrymmet är äldre och har passerat tiden för sin tekniska livslängd. Vidare noterades följande i rummet:
- Golvbrunnen är äldre
 - Rör genomföringar finns i golv
 - Otäta skarvar finns i golvbeklädnad
 - Fuktbläckor/missfärgningar noterades i bakomliggande träkonstruktioner
 - Delar av golvlutningen mot golvbrunnen är något plant

Eftersom funktionen, som innebär att ytskiktet/tätskiktet ska vara vattentätt, kan vara nedsatt finns en ökad risk att vatten tränger igenom med vattenskador i omkringliggande konstruktioner som följd.

Renovering av utrymmet rekommenderas. Läs gärna mer på www.bkr.se, www.gvk.se och www.sakervatten.se vid val av framtida våtrumsentreprenör.

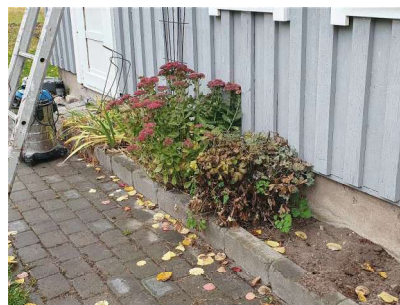
Utvändigt / Markförhållanden

Växter finns i anslutning till byggnaden.

Området närmast garaget rekommenderas att vara fritt från växtlighet.

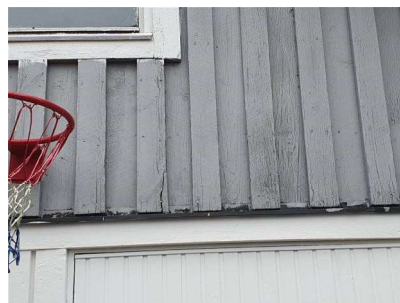
Utvändigt / Fasad

Fasadbeklädnaden med tillhörande träkonstruktioner har färgsläpp och torrspäckor. Vidare finns rötskador samt saknas delvis droppbleck mellan panel.

Fasadbeklädnad samt träkonstruktioner där målningsbehov finns riskerar att få mer fukt- och rötskador på grund av sämre vattenavvisande förmåga.

För att öka livslängden på fasadbeklädnaden rekommenderas målning och underhåll. I samband med ommålningen bör de rötskadade brädorna bytas ut för att undvika följskador.

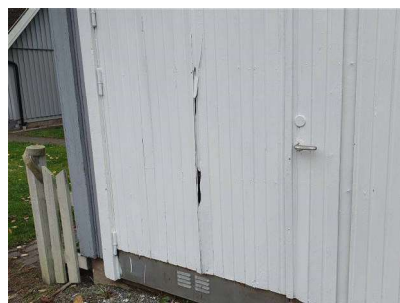
Utvändigt / Garageportar / Dörr

Garageportar och dörr har färgsläpp samt torrspäckor. Vidare saknas tröskelbleck.

Träkonstruktioner där målningsbehov finns samt brister i plåtdetaljer, kan få fukt- och rötskador på grund av sämre vattenavvisande förmåga.

För att öka livslängden på garageportar och dörr rekommenderas målning samt underhåll.

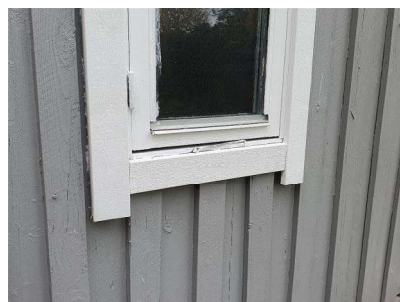
Utvändigt / Fönster

Fönsterbleck saknas på fönster.

Avsaknad av fönsterbleck kan medföra att vatten rinner in och orsakar fuktrelaterade skador i omkringliggande konstruktioner.

Isolerglas är äldre.

Befintliga fönster är äldre vilket betyder att tätningen mellan fönsterrutorna kan vara sämre. Detta kan leda till att missfärgning/imma uppstår mellan glasrutorna.

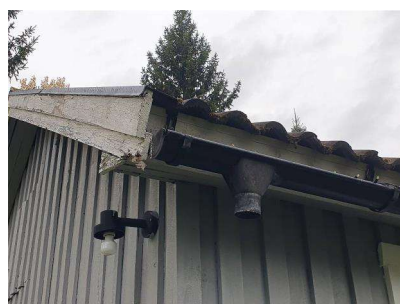
Utvändigt / Hängrännor / Stuprör

Hängrännor saknas delvis och stuprör saknas helt.

När hängrännor och stuprör saknas utsätts fasad och grund för ökad fuktbelastning, vilket i sin tur kan leda till fuktskador i bakomliggande konstruktioner.

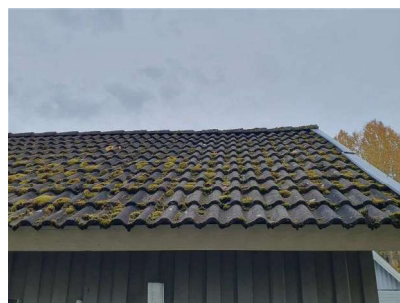
Utvändigt / Tak

Yttertaken är äldre. Vidare noterades följande för taken:

- Mosspåväxt finns på betongpannor
- Nockband finns ej

Yttertak har enligt vår bedömning en begränsad livslängd. Eftersom garaget taktäckning är äldre har det ett minskat motstånd mot vatteninträning. Detta i sin tur kan leda till fuktskador på träläkt och vidare ner i underliggande konstruktioner.

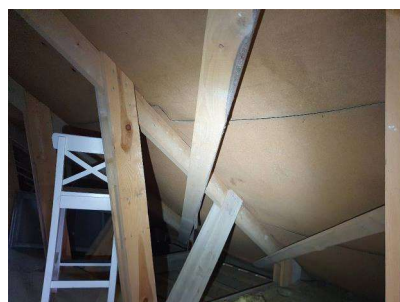
Utvändigt / Vind

Underlagstaket består av skivor där fuktrosor och formändringar finns.

Eftersom underlagstaket består av skivor utan yttre täckning av papp under takbeklädnaden, finns risk vid ogynnsam väderlek att regnvatten/snö tränger in i skivskarvar med läckage på vindsutrymmet som följd. Med tiden kan även skivorna drabbas av fuktskador.
