Besiktningssprotokoll

Försäkringsbesiktning för Anticimex Säljarsförsäkrat

Fastighetsbeteckning: Hillinge 1:39	
Fastighetsadress: Långmyran 451	
Postnummer: 755 78	Ort: Vänge

Besiktningdatum: 2025-01-20	Protokollnummer: 68802070
Temperatur: 1 °C	Väderlek: Klart
Tekniker: Magnus Stjerngren	
E-post: magnus.stjerngren@anticimex.se	
Kontor: Uppsala	
Närvarande: Fastighetsägare

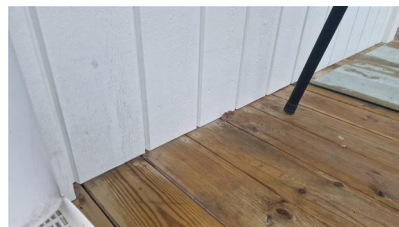
Utvändigt / Fasad

Avståndet mellan fasadbeklädnaden och trätrall är inte tillräckligt.

Eftersom fasadbeklädnaden avslutas för nära trall finns risk för att fukt suggs upp i fasadpanelens nederkant. Detta kan orsaka fuktrelaterade skador i fasadbeklädnaden och bakomliggande konstruktioner.

Här kan man om möjligt försöka öka avståndet mellan fasaden och trätrallen eller alternativt försöka hålla rent från skräp och snö in mot väggen.

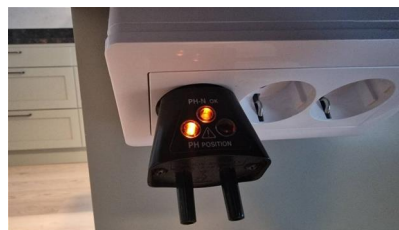
Entréplan / Allmänt

- ✓ Funktionskontroll av jordade eluttag.
Vid stickprovskontroll av jordade eluttag noterades inga avvikelser.

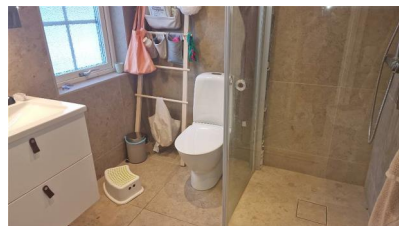
Entréplan / Badrum/Wc

Normala fuktvärden indikerades mot klinker/kakel.

En viss fukt tränger alltid in bakom kakel/klinker via fogarna, detta är helt normalt och innebär inte att tätskiktet/ våtrumsisoleringen under kaklet/klinkern är bristfälligt eller ur funktion.

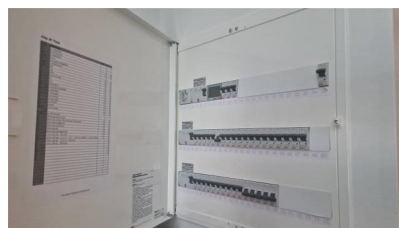
Entréplan / Tvättstuga

Normala fuktvärden indikerades mot klinker/kakel.

En viss fukt tränger alltid in bakom kakel/klinker via fogarna, detta är helt normalt och innebär inte att tätskiktet/ våtrumsisoleringen under kaklet/klinkern är bristfälligt eller ur funktion.

Jordfelsbrytare finns installerad vid el-centralen, gruppförteckning noteras.

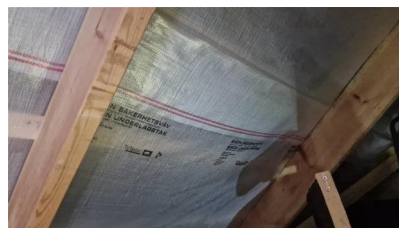
Utvändigt / Vind

Underlagstaket består av plastfolie.

Eftersom underlagstaket består av plastfolie finns risk vid ogynnsam väderlek att regnvatten/snö tränger in under den yttre takbeläggningen och ner mellan plastöverlapp eller i andra otätheter med läckage på vindsutrymmet som följd.
