# Besiktningssprotokoll

Försäkringsbesiktning för Anticimex Säljarsförsäkrat

Fastighetsbeteckning: Läby-Västerby 6:4	
Fastighetsadress: Läby-Västerby 507	
Postnummer: 755 92	Ort: Uppsala

Besiktningdatum: 2024-12-18	Protokollnummer: 68731706
Temperatur: 1 °C	Väderlek: Snö
Tekniker: Christoffer Borefur	
E-post: c.borefur@Anticimex.se	
Kontor: Uppsala	
Närvarande: Fastighetsägare

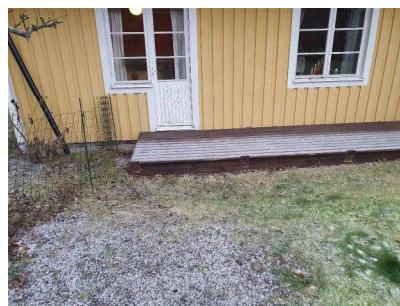
Delar av marken lutar mot huset och växter finns i anslutning till byggnaden.

Detta innebär en ökad fuktbelastning mot grunden, vilket i sin tur kan orsaka fuktskador i huset.

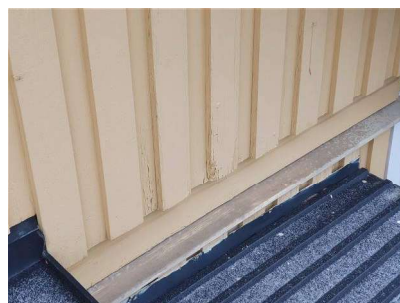
Delar av fasadbeklädnaden med tillhörande träkonstruktioner har färgsläpp och torrskador. Vidare finns mindre rötskador i enstaka brädor, vissa plåtdetaljer ansluter bristfälligt mot fasaden och otäta skarvar finns.

Fasadbeklädnad samt träkonstruktioner där målningsbehov finns kan få mer fukt- och rötskador på grund av sämre vattenavvisande förmåga.

För att öka livslängden på fasadbeklädnaden rekommenderas målning och underhåll. I samband med ommålningen bör de rötskadade brädorna bytas ut för att undvika följdschador.

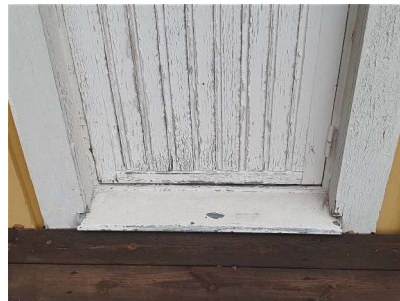
Dörrar har färgsläpp och torrspäckor. Vidare förekommer håligheter i vissa dörrar.

Dörrar där målningsbehov finns riskerar att få fukt- och rötskador på grund av sämre vattenavvisande förmåga.

För att öka livslängden på dörrar rekommenderas målning och underhåll.

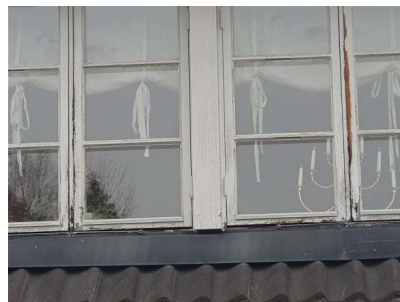
Vissa fönster har färgsläpp och torrspäckor där även rötskador förekommer. Vidare är ett antal fönster- samt överbleck otäta vid infästningar.

Träkonstruktioner där målningsbehov finns samt brister i plåtdetaljer, riskerar att få mer fukt- och rötskador på grund av sämre vattenavvisande förmåga.

För att öka livslängden på fönster rekommenderas målning och underhåll.

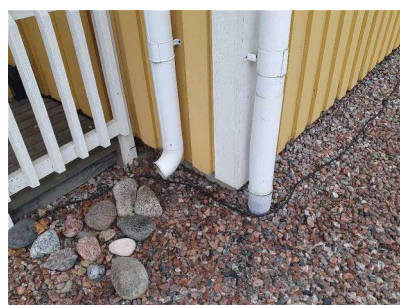
Följande noterades för hängrännor och stuprör:

- Lövsilar saknas för stuprör
- Enstaka stuprör avlutas ovan mark
- Hängrännor och stuprör är äldre

Detta kan medföra en ökad fuktbelastning på kringliggande konstruktioner.

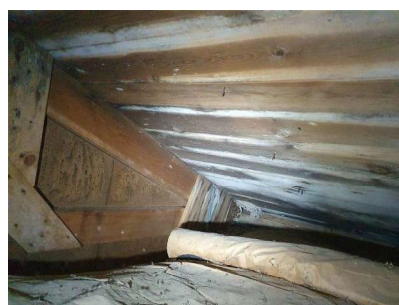
Vid kontroll av de besiktningsbara vindarna har fuktvärden över kritisk fuktnivå för mikrobiell tillväxt uppmätts, samt finns mikrobiell påväxt på underlagstak.

Fuktkvoten i underlagstak/takbjälkar uppmättes som lägst till 11 % och som högst 20 %. Det finns risk för mikrobiell tillväxt om den relativa fuktigheten (RF) i den omgivande luften är över 75 %. I furuvirke motsvarar det en fuktkvot (FK) på 17 %.

Den upptäckta mikrobiella påväxten på underlagstaket är ett tecken på att vindarna har tillförts eller tillförs fukt inifrån bostaden. Observera att besiktning av bostadens ventilationssystem inte har ingått i uppdraget.

För att komma tillrätta med detta kan fuktillförseln inifrån bostaden behöva minskas. Det kan göras genom att ventilationen i bostaden förbättras samt att eventuella otätheter i vindsbjälklagen (tak-/väggvinklar, taklucka med mera) tätas. Läs gärna bifogat Anticimex faktablad om ouppvärmade vindsutrymmen för tips och råd.

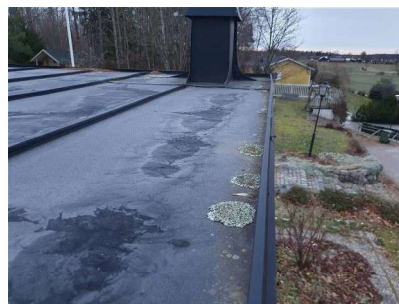
Mindre omfattning av mosspåväxt finns på plåttaket.

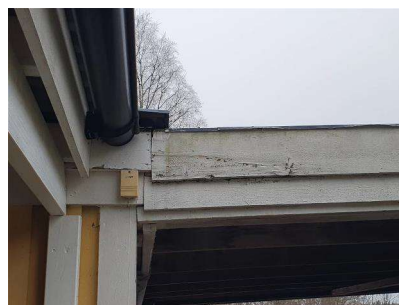
Följande noterades för carport:

- Yttertaket är äldre, rostigt och vattbräddor saknas
- Träkonstruktioner har rötskador, färgsläpp och torrsprickor
- Växter finns i anslutning till byggnaden
- Utvändigt fukskydd är synligt ovan mark

Konstruktioner där underhållsbehov finns kan få fukt- och rötskador på grund av sämre vattenavvisande förmåga.

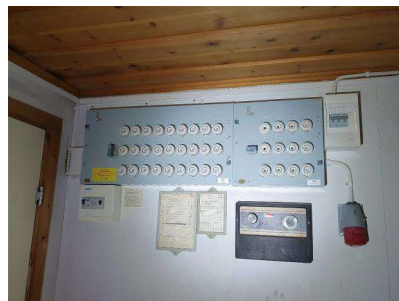
Jordfelsbrytare finns installerad vid elcentralen, och delar av elanläggningen har uppnått sin beräknade tekniska livslängd.

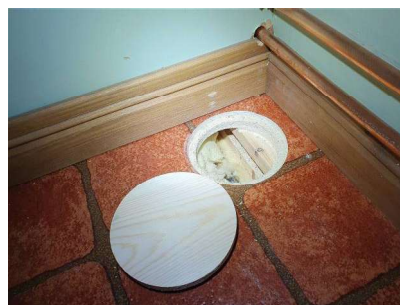
Vid kontroll av konstruktion uppmättes fuktvärden under kritisk nivå för mikrobiell tillväxt och normal lukt upplevdes.

Grundläggningen består av en betongplatta på mark utan underliggande isolering och med ett uppreglat isolerat golv dikt an betongen.

Kontroll med provhåltagning genomfördes i klädkammaren bredvid entréhallen. Fuktkvoten uppmättes till cirka 10 %. Det finns risk för mikrobiell tillväxt om den relativa fuktigheten (RF) i den omgivande luften är över 75 %. I furuvirke motsvarar det en fuktkvot (FK) på 17 %.

Befintlig golvkonstruktion och eventuella väggsvillar riskerar att drabbas av fuktskador på grund av naturlig fuktpåverkan. Detta i sin tur kan leda till mikrobiella skador (angrepp av mikroorganismer) som kan resultera i att mikrobiell lukt sprids till boendemiljön. Om väggsvillarna är tryckimpregnerade kan även en kemisk lukt förekomma.

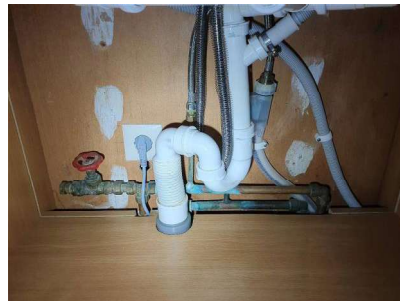
Fuktskydd saknas i diskbänksskåp.

Utan fuktskydd är det svårt att upptäcka läckage från rörledningar. Vatten kan då tränga in i omkringliggande konstruktioner och orsaka fuktskador.

För att lättare upptäcka eventuella läckage, installera ett fuktskydd. Om fuktskydd inte är applicerbart i skåpet kan ett vattenlarm monteras som komplement.

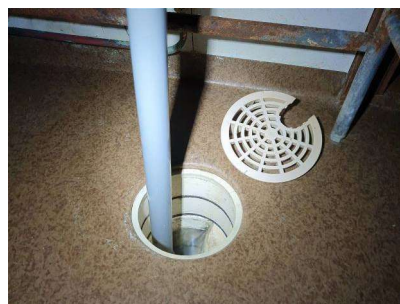
Utrymmet har äldre yt-/tätskikt.

- Otätheter finns i plastmattan
- Golvbrunn är äldre
- Förhöjningsringar finns i golvbrunn tillverkad innan år 1991
- Golv- och väggbeklädnad har släppt något från underlaget
- Tätskikt saknas under panna
- Vissa vattenrör är inte fast fixerade
- Rör genomföringar finns i golv utan genomföringshylsor
- Golvlutningen mot golvbrunn är delvis plant

Funktionen, som innebär att ytskiktet/tätskiktet ska vara vattentätt, kan därmed vara nedsatt.

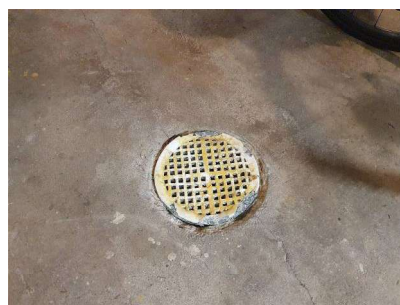
Gjutjärnsbrunnen är äldre och rostig där även sprickor finns i betongplattan.

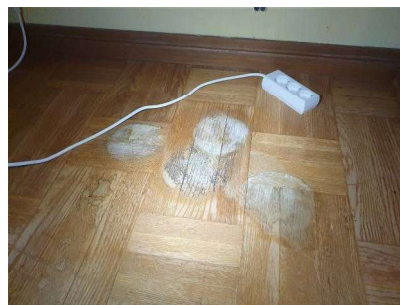
✎ Missfärgningar finns på golvytskiktet som uppstått i samband med växter.

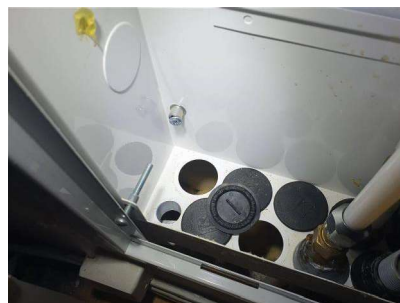
✎ Röranslutning till skvallerrör ansluter bristfälligt till fördelarskåpet och håligheter förekommer.

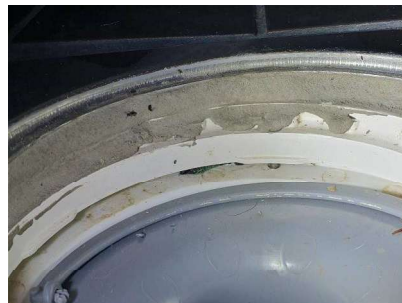
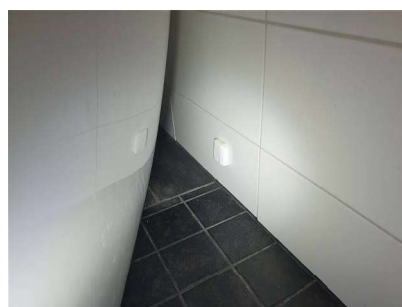
Följande brister noterades i våtutrymmet:

- Tätskiktet är felmonterad i golvbrunn där det sticker fram under klämringen
- Skvallerrör är placerad i badzon
- "Bom/bomljud" noterades i vissa klinkerplattor.

Bristerna medför en ökad risk för att vatten tränger ner i omkringliggande konstruktioner och orsakar fuktskador.

För att minska risken för fuktskador rekommenderas brunnen att kontrolleras samt rengöras varsamt och regelbundet. Vidare bör direkt vattenbegjutning kring skvallerröret undvikas och fortsatt användning av badkar/duschkabin är att föredra.
