# Besiktningsprotokoll

Försäkringsbesiktning för Anticimex Säljarförsäkrat

| Hallkved 1:18 | |
| Lindvreta 481 | |

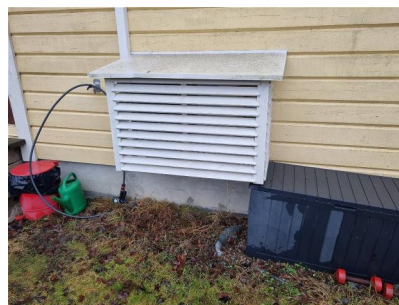
Kondensvatten från luftvärmepumpens utedel leds inte bort från husgrunden.

Detta medför ökad risk för att vatten tränger in i anslutande konstruktioner, vilket i sin tur kan leda till fuktrelaterade skador. Observera att besiktning av byggnadens värmesystem eller värmepumpen inte har ingått i uppdraget.

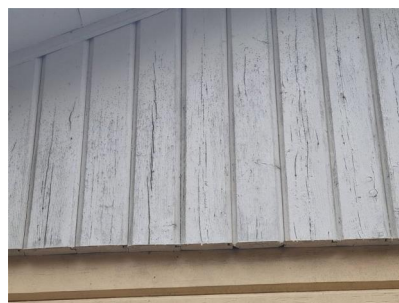
Fasadpanelen är i behov av målning/underhåll.

För att öka livslängden på fasadbeklädnaden rekommenderas målning och underhåll.

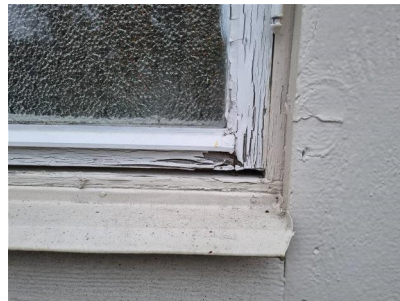
Fönster är i behov av målning/underhåll.

För att öka livslängden på fönster rekommenderas målning och underhåll.

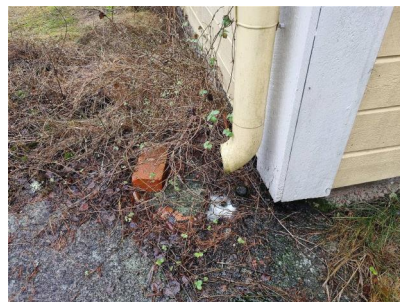
Stuprör vid uterummet är inte anslutet till markledning.

Stuprör som inte är anslutet till markledning kan medföra en ökad fuktbelastning på grundmur/sockel som i sin tur kan leda till fuktrelaterade skador.

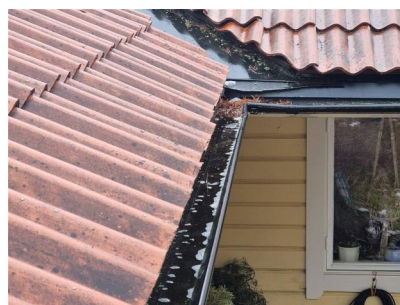
Hängrännor lutar fel.

När hängrännor har en felaktig lutning (bakfall) finns risk att regnvatten svämmar över vilket i sin tur kan leda till fuktskador på fasad och sockel.

-----  
Hängrännor är skräpfyllda.

För att förhindra översvämning rekommenderas rensning av hängrännor.

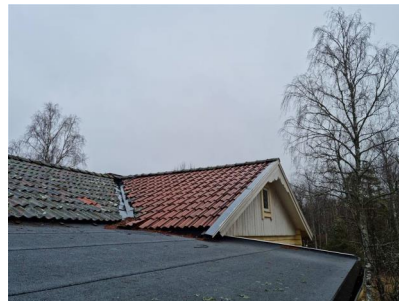
Yttertaket är äldre.

Takpannor, plåtdetaljer och underlagspapp har enligt vår bedömning en begränsad livslängd. Eftersom husets taktäckning är äldre har det ett minskat motstånd mot vatteninträngning. Detta i sin tur kan leda till fuktskador på träläkt och vidare ner i underliggande konstruktioner.

Takpannor är skadade.

De skadade/spruckna takpannorna medför risk för fuktskador på underliggande konstruktioner.

Takpannor är lösa vid vinkelrännor på taket. Ligger inte sitt läge

Takpannorna vid vinkelrännan är inte ordentligt fastsatta i läkten. Detta medför att takpannorna kan ändra läge, vilket i sin tur kan leda till att regnvatten kan rinna in i takkonstruktionen och orsaka mikrobiella skador (angrepp av mikroorganismer) i takbrädor och takstolar.

Mosspåväxt noterades på papptaket.

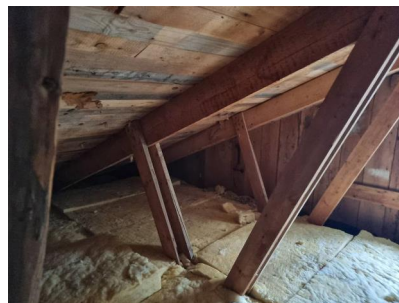
Vid kontroll av vinden har fuktvärden över kritisk fuktnivå för mikrobiell tillväxt uppmätts, samt finns mikrobiell påväxt på underlagstak. Fuktkvoten i underlagstak/takbjälkar uppmättes till 17-18 %.

Den upptäckta mikrobiella påväxten på underlagstaket är ett tecken på att vinden har tillförts eller tillförs fukt inifrån bostaden. Observera att besiktning av bostadens ventilationssystem inte har ingått i uppdraget.

För att komma tillrätta med detta kan fukttillförseln inifrån bostaden behöva minskas. Det kan göras genom att ventilationen i bostaden förbättras samt att eventuella otätheter i vindsbjälklaget (tak-/väggvinklar, taklucka med mera) tätas. Läs Anticimex faktablad om oppvärmda vindsutrymmen för tips och råd.

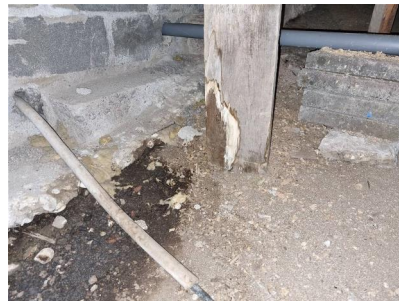
Vid kontroll av konstruktionen i krypgrund uppmättes fuktvärden under kritisk fuktnivå för mikrobiell tillväxt och normal lukt upplevdes.

Golvbjälklaget ovan den uteluftsventilerade krypgrunden riskerar att drabbas av fuktskador på grund av naturlig fuktpåverkan. Detta kan i sin tur leda till mikrobiella skador (angrepp av mikroorganismer) som kan leda till att mikrobiell lukt sprids till boendemiljön. Fuktkvoten uppmättes till 11-14%.

Genom att lyfta på en trossbottenbräda i den ursprungliga krypgrundsdelen noterades trossbottenbrädor, vindpapp, träreglar samt spån som isolering.

Genom att lyfta på en trossbottenskiva i den tillbyggda krypgrundsdelen noterades trossbottenskivor, träreglar samt mineralull som isolering.

Träreglar står i direkt kontakt med marken.

När träreglar suger upp fukt finns risk att fukten orsakar rötskador

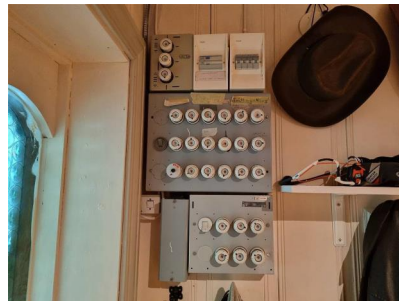
El-centralen har jordfelsbrytare.

Jordfelsbrytare finns installerad vid elcentralen.

Gruppförteckning över elcentralen saknas.

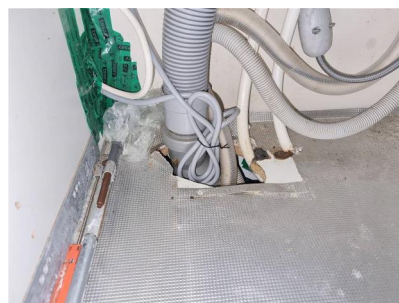
Fuktskydd saknas i diskbänksskåp.

Upphångningsbygel saknas på avloppslang från diskmaskinen.

För att upptäcka eventuella läckage, installera ett fuktskydd.

För att hindra brott på avloppsslang rekommenderas komplettering av upphångningsbygel.

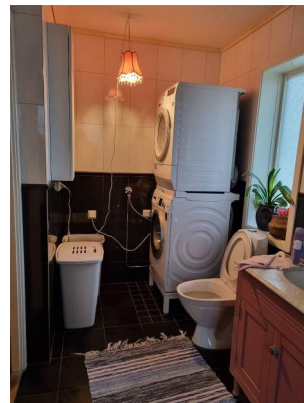
Golvbrunnen är placerad för nära vägg.

När golvbrunnen är placerad för nära vägg är det inte fackmässigt\* utfört. Det finns risk att tätskiktet inte har kunnat anslutas på rätt sätt, vilket kan leda till fuktskador. \*Fackmässigt utförande innebär att arbetet ska utföras enligt Boverkets byggregler, gällande branschregler samt monteringsanvisningar för samtliga material. Om dessa regler och anvisningar inte följs och en skada inträffar riskerar man att få en nedsatt eller utebliven skadeersättning från sitt försäkringsbolag (villahem).

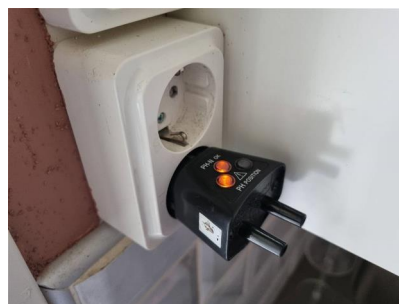
Funktionskontroll av jordade eluttag.

Vid stickprovskontroll av jordade eluttag noterades inga avvikelser.
