Besiktningssprotokoll

Försäkringsbesiktning för Anticimex Säljarsförsäkrat

Fastighetsbeteckning: Knutby-Söderby 1:23	
Fastighetsadress: Sigelstorp 16	
Postnummer: 741 98	Ort: Knutby

Besiktningdatum: 2025-02-11	Protokollnummer: 68845745
Temperatur: -1 °C	Väderlek: Halvklart
Tekniker: Abubaker Hassen	
E-post: abubaker.hassen@Anticimex.se	
Kontor: Uppsala	
Närvarande: Fastighetsägare

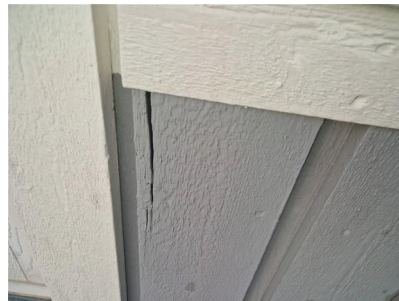
Utvändigt / Fasad

Enstaka torrspäckor förekommer i fasadpanelen

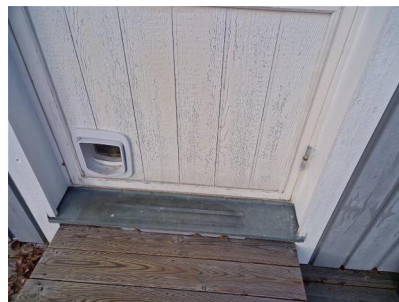
Utvändigt / Dörrar

Dörr är i behov av målning/underhåll.

För att öka livslängden på dörr rekommenderas målning och underhåll.

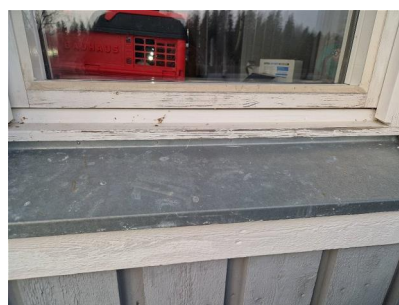
Utvändigt / Fönster

Fönster är i behov av förbättring målning/underhåll.

För att öka livslängden på fönster rekommenderas målning och underhåll.

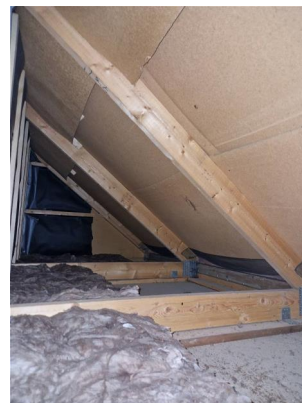
Utvändigt / Sidovindar

Vid kontroll av vinden uppmättes fuktvärden under kritisk fuktnivå för mikrobiell tillväxt och en normal lukt upplevdes. Fuktkvoten i underlagstak/takbjälkar uppmättes till 12%. Det finns risk för mikrobiell tillväxt om den relativa fuktigheten (RF) i den omgivande luften är över 75% i furuvirke motsvarar det en fuktkvot (FK) på 17%.

- Underlagstaket består av träfiberskivor.
- Mindre fuktfäckor noterades på underlagstak. Detta är vanligt förekommande (normalt) med tanke på att underlagstaket består av träfiberskivor.

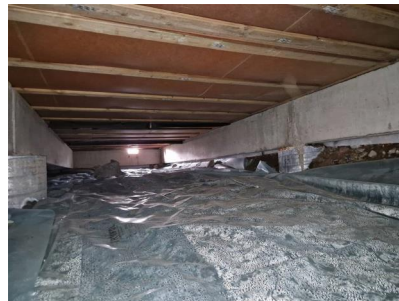
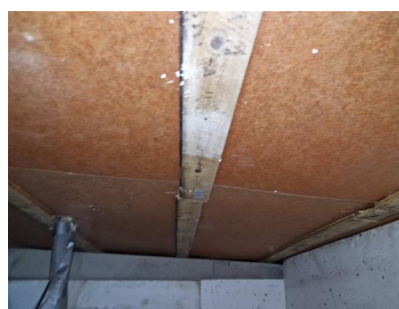
Utvändigt / Krypgrund

Vid kontroll av konstruktionen i krypgrund uppmättes fuktvärden under kritisk fuktnivå för mikrobiell tillväxt och normal lukt upplevdes dock det förekommer mikrobiell påväxt.

Golvbjälklaget ovan den uteluftsventilerade krypgrunden riskerar att drabbas av fuktskador på grund av naturlig fuktpåverkan. Detta kan i sin tur leda till mikrobiella skador (angrepp av mikroorganismer) som kan leda till att mikrobiell lukt sprids till boendemiljön.

Fuktkvoten uppmättes till 14%.

Det finns risk för mikrobiell tillväxt om den relativa fuktigheten (RF) i den omgivande luften är över 75% i furuvirke motsvarar det en fuktkvot (FK) på 17%.

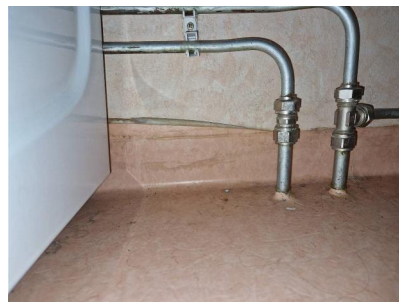
Entréplan / Badrum/Wc

Våtutrymmet har äldre yt-/tätskikt.

- Rörgenomföring finns i golv.
- Väggbeklädnaden har släppt något, med blåsor och mindre otätheter.

Eftersom funktionen, som innebär att ytskiktet/tätskiktet ska vara vattentätt, kan vara nedsatt finns en ökad risk att vatten tränger igenom ytskiktet/tätskiktet med vattensador i omkringliggande konstruktioner som följd.

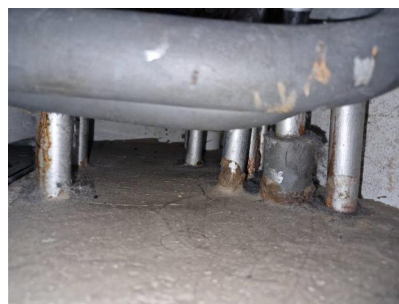
Entréplan / Tvättstuga

Våtutrymmet har äldre yt-/tätskikt.

-Rör genomföring finns i golv.

-Väggbeklädnaden har släppt något..

Funktionen, som innebär att ytskiktet/tätskiktet ska vara vattentätt, kan därmed vara nedsatt.

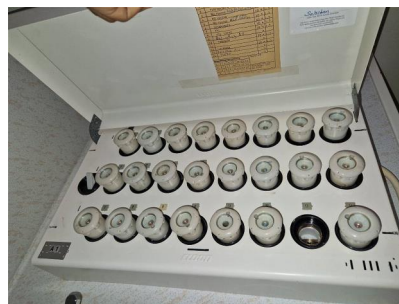
Entréplan / Allmänt

Jordfelsbrytare finns ej.

Det finns inget krav att hus byggda före år 2000 ska ha jordfelsbrytare. Jordfelsbrytaren minskar dock risken för personskador och brand orsakade av elanläggningen.

Kontakta en elektriker för kontroll och åtgärd.

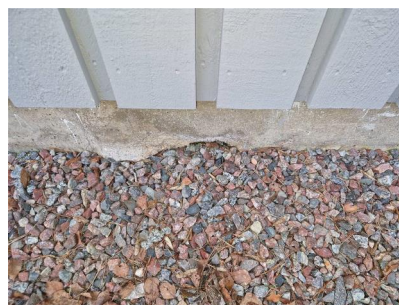
Utvändigt / Sockel

Sprickor finns i sockel.

Dessa bedöms inte ha lett till bakomliggande skador.

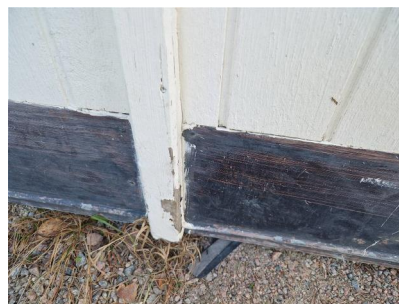
Utvändigt / Dörrar

Dörr är i behov av förbättring målning/underhåll.

För att öka livslängden på dörr rekommenderas målning och underhåll.

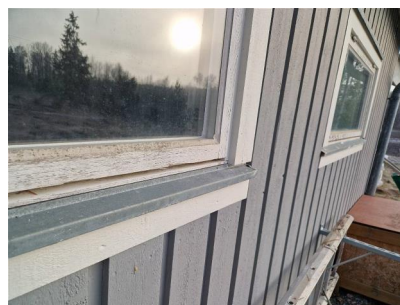
Utvändigt / Fönster

Fönster är i behov av målning och underhåll.

För att öka livslängden på fönster rekommenderas målning och underhåll.
