# Besiktningsprotokoll

Försäkringsbesiktning för Anticimex Säljarförsäkrat

| Fastighetsbeteckning:<br>Sunnersta 104:2 | |
| Fastighetsadress:<br>Videvägen 4 | |

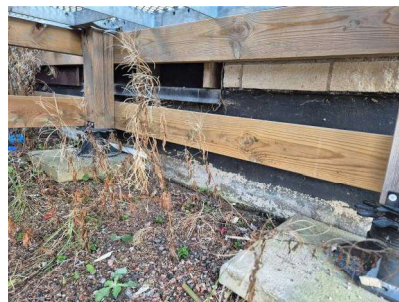
#### Utvändigt / Sockel

Mindre del av sockeln har puts- och färgsläpp.

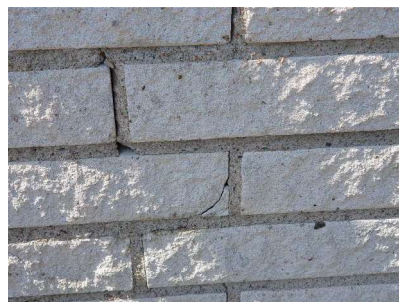
#### Utvändigt / Fasad, kalksandsten

Mindre sprickor finns i fasaden av kalksandsten.

Dessa bedöms inte har lett till bakomliggande skador.

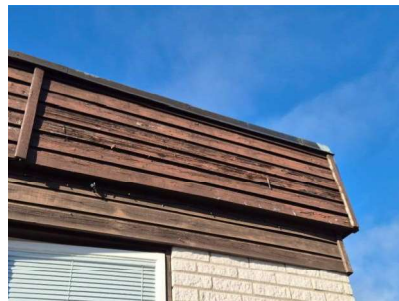
### Utvändigt / Fasad, trä

Fasadbeklädnaden med tillhörande träkonstruktioner har rötskador, färgsläpp och torrspäckor.

Fasadbeklädnad samt träkonstruktioner där målningsbehov finns riskerar att få mer fukt- och rötskador på grund av sämre vattenavvisande förmåga.

För att öka livslängden på fasadbeklädnaden rekommenderas målning och underhåll. I samband med ommålningen bör de rötskadade brädorna bytas ut för att undvika följdsador.

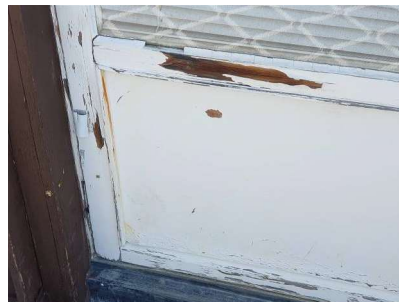
### Utvändigt / Dörrar

Dörrar har färgsläpp och torrspäckor där även mindre rötskador finns.

Dörrar där målningsbehov finns kan få mer fukt- och rötskador på grund av sämre vattenavvisande förmåga.

För att öka livslängden på dörrar rekommenderas målning och underhåll.

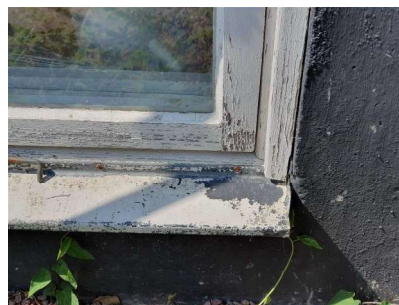
### Utvändigt / Fönster

Fönster har färgsläpp och torrspäckor.

Fönsterbågar samt fönsterkarmar där målningsbehov finns kan få fukt- och rötskador på grund av sämre vattenavvisande förmåga.

För att öka livslängden på fönster rekommenderas målning och underhåll.

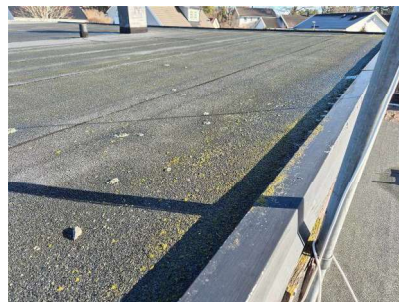
### Utvändigt / Tak

Mindre omfattning av mosspåväxt finns på papptaket.

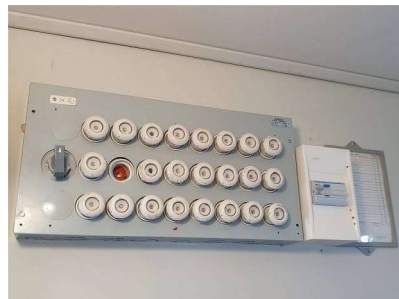
Delar av elanläggningen i huset är äldre och enstaka eluttag är spruckna.

Äldre elanläggningar och elkablar är en säkerhetsrisk som kan orsaka både personskador och brand.

Förslagsvis kan en elektriker kontaktas för kontroll och åtgärd.

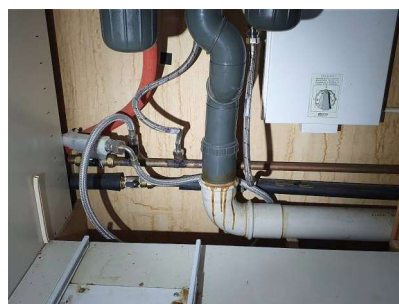
### Entréplan / Kök

Fuktskydd finns inte i diskbänksskåp.

Utan fuktskydd är det svårt att upptäcka läckage från rörledningar. Vatten kan då tränga in i omkringliggande konstruktioner och orsaka fuktskador.

För att lättare upptäcka eventuella läckage, installera fuktskydd. Om fuktskydd inte är applicerbart i skåpet kan ett vattenlarm monteras som komplement.

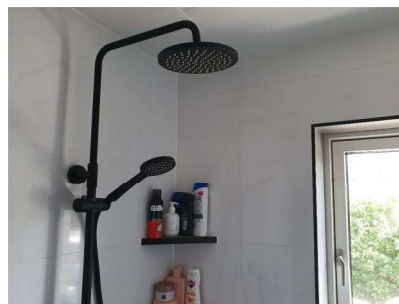
Fönster är olämpligt placerat.

För att minska risken för fuktskador på fönster och väggkonstruktion rekommenderas att man skyddar fönstret mot vattenbegjutning.

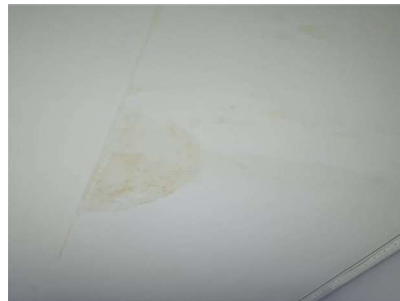
### Entréplan / Klädkammare

Äldre fuktfläckar finns på innertaket. Vid fuktindikering kring fläckarna uppmättes inga förhöjda fuktindikeringar.

Enligt upplysningar lämnade av dödsbodelägaren skedde detta på grund av ett tidigare läckage.

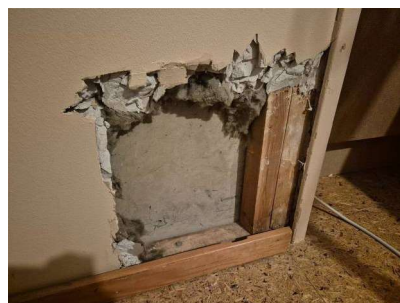
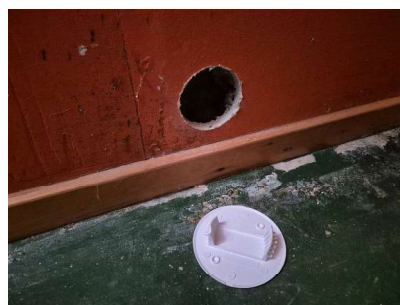
Vid kontroll av källargrundmurar med påreglade isolerade ytterväggar uppmättes fuktvärden under kritisk nivå för mikrobiell tillväxt, dock kunde mikrobiell lukt kännas.

- Provhål, förråd 1: FK 10 %
- Provhål, förråd 1: FK 10 %
- Provhål, verkstad: FK 13 %

Det finns risk för mikrobiell tillväxt om den relativa fuktigheten (RF) i den omgivande luften är över 75 %. I furuvirke motsvarar det en fuktkvot (FK) på 17 %.

Vi rekommenderar en fördjupad undersökning för att bedöma orsak och omfattning. Denna konstruktion får ofta skador på grund av naturlig fuktvandring, och en vanlig åtgärd brukar vara att riva ner befintlig väggkonstruktion för att låta det vara rena källargrundmurar.

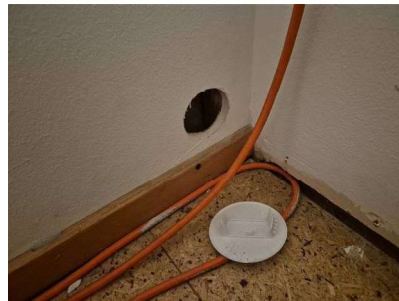
Utvändigt fuktskydd är äldre.

Eftersom källarens utvändiga fuktskydd (dagvattenssystem, dräneringssystem samt källarytterväggarnas utvändiga fuktskydd) är äldre, så kan systemet ha nedsatt funktion. Detta ökar risken för invändiga fuktskador i källaren. Läs gärna bifogat Anticimex faktablad om källare för tips och råd.

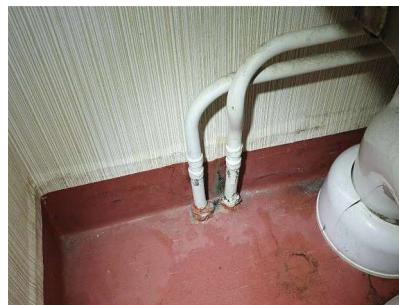
Utrymmet är äldre och har passerat tiden för sin tekniska livslängd.

- Golvbrunnen är äldre
- Golvbrunnen är placerad för nära väggen
- Rör genomföringar finns i golv

Eftersom funktionen, som innebär att ytskiktet/tätskiktet ska vara vattentätt, kan vara nedsatt finns en ökad risk att vatten tränger igenom ytskiktet/tätskiktet med vattenskador i omkringliggande konstruktioner som följd.

Renovering av utrymmet rekommenderas. Läs gärna mer på [www.bkr.se](http://www.bkr.se), [www.gvk.se](http://www.gvk.se) och [www.sakervatten.se](http://www.sakervatten.se) vid val av framtida våtrumsentreprenör. I samband med renoveringen bör omkringliggande konstruktioner kontrolleras för att upptäcka eventuella följdskador.

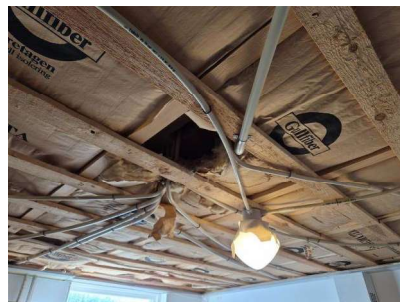
Underlagstaket är under renovering. Vidare noterades fuktfläckar i isoleringen.

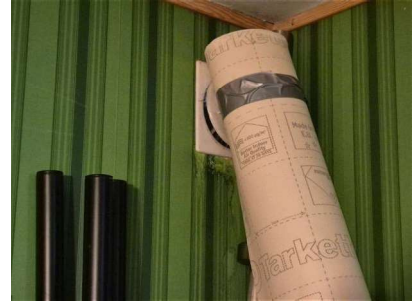
### Källarplan / Förråd 4

Fuktfäckar finns kring friskluftsventil.

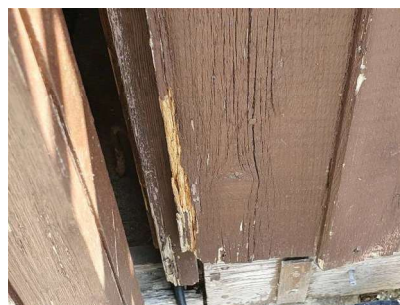
Fasadbeklädnaden med tillhörande träkonstruktioner har rötskador, färgsläpp och torrsprickor.

Fasadbeklädnad samt träkonstruktioner där målningsbehov finns riskerar att få mer fukt- och rötskador på grund av sämre vattenavvisande förmåga.

För att öka livslängden på fasadbeklädnaden rekommenderas målning och underhåll. I samband med ommålningen bör de rötskadade brädorna bytas ut för att undvika följdskador.

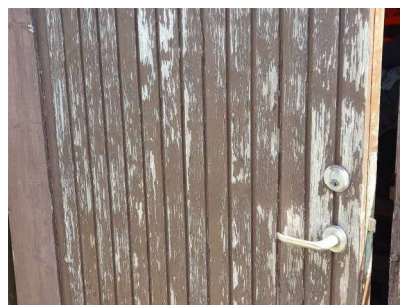
#### Utvändigt / Garageport / Dörr

Dörr är i behov av målning och underhåll.

Dörrar där målningsbehov finns kan få fukt- och rötskador på grund av sämre vattenavvisande förmåga.

För att öka livslängden på dörrar rekommenderas målning och underhåll.

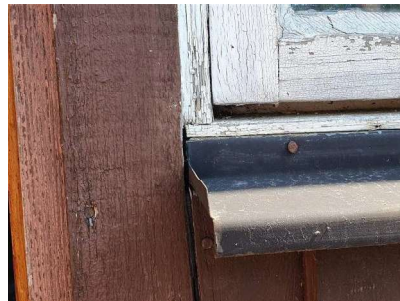
Fönster har färgsläpp och torrsprickor. Vidare är fönsterbleck otäta vid infästningar samt saknas överbleck.

Träkonstruktioner där målningsbehov finns samt brister i plåtdetaljer, kan få fukt- och rötskador på grund av sämre vattenavvisande förmåga.

För att öka livslängden på fönster rekommenderas målning och underhåll.

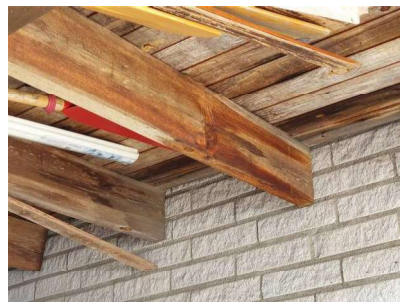
Fuktfläckar finns på underlagstaket och enligt dödsbodelägare är dessa äldre. Vidare informerades även om att otätheter finns mellan anslutningen på yttertaket och bostadsbyggnadens fasad, vilket leder till att vatten kan rinna igenom. Därtill är plåtdetaljerna på yttertaket äldre och rostiga.
