**Fastighetsuppgifter**

Gammelbyn 40:5

Ängsvägen 7

| Uppdragsnummer | C15093 |

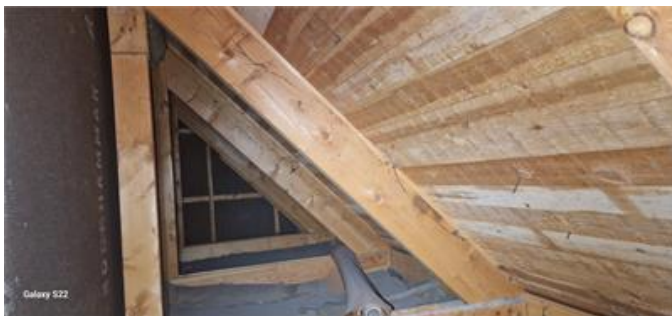
| Besiktningsresultat | | | | | |
|---|---|---|---|---|---|
| | | | x | | -Mikrobiell påväxt förekommer på underlagstakets undersida, se kommentar/riskanalys.<br>-Inga förhöjda fuktvärden uppmättes vid besiktningstillfället |

**Vind**-Mikrobiell påväxt förekommer på yttertakets insida. Orsak samt omfattning bör fastställas och åtgärdas i erforderlig omfattning, se även info på protokollets näst sista sida, pos. 3.

Bilden visar delar av sidovind

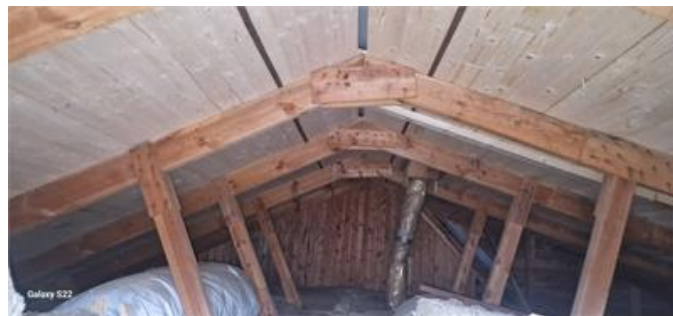
| Besiktningresultat | | | | | |
|---|---|---|---|---|---|
| Vind | X | | | | Inga förhöjda fuktvärden uppmättes vid besiktningstillfället |

Bilden visar delar av garagevinden

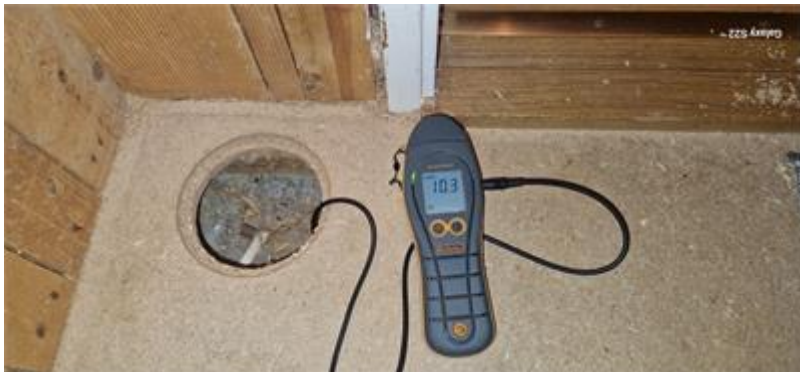
I provhål i kök och trappförråd uppmättes fuktkvoten i träskyddsbehandlad trækloss som ligger dikt mot betongen till ca 9-11% och relativ luftfuktighet till ca 51-53%  
Byggspill förekommer på betongen samt en viss avvikande lukt upplevdes i isoleringen.

Notera att stickprovsmässig undersökning är utförd samt att mätvärden normalt sett kan variera över årstiderna. För att säkert fastställa konstruktionens kondition och fuktstatus samt den avvikande lukten måste en mer omfattande undersökning utföras.
