Ed 3:118

Humlegatan 13

| Uppdragsnummer | C15689 |
| Besiktningsdatum | 2025-03-12 |

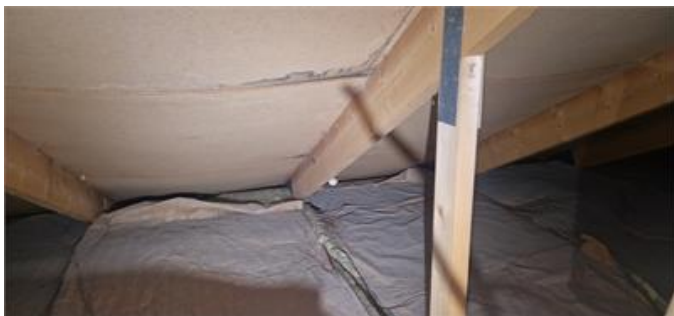
| Besiktningsresultat | | | | | |
|---|---|---|---|---|---|
| | | X | | | -Enstaka fuktfläckar förekommer på underlagstak av träfiberskivor, vilket är relativt normalt för konstruktionstypen. Takets insida bör regelbundet kontrolleras.<br>-Vinden besiktigad via landgång |

Bilden visar delar av vinden med  
fuktfläckar/missfärgningar på träfiberskiva

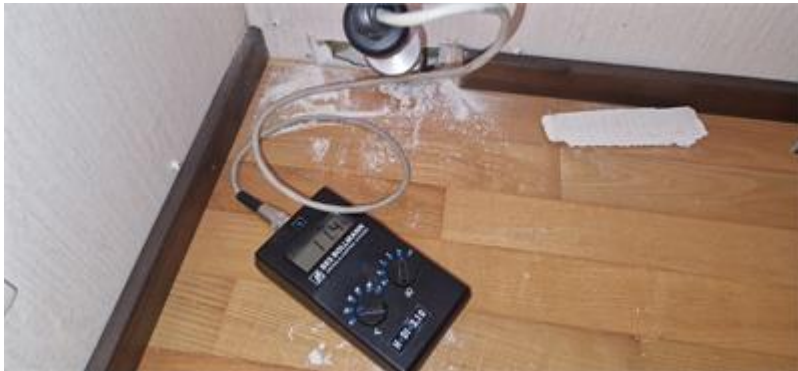
I provhål i yttervägg uppmättes fuktkvoten i syllen till ca 10-12%  
Det kritiska gränsvärdet för mikrobiell tillväxt brukar anges till ca 15-17% fuktkvot (FK).

Hela syllkonstruktionen ej synlig då det krävs att ett större ingrepp utförs i vägg/golv  
Notera att stickprovsmässig undersökning är utförd samt att mätvärden normalt sett kan variera över årstiderna.  
För att säkert fastställa konstruktionens kondition och fuktstatus måste en mer omfattande undersökning utföras.
