# Besiktningsprotokoll

Försäkringsbesiktning för Anticimex Säljarförsäkrat

| Fastighetsadress:<br>Bergslagsvägen 2 | |

| Besiktningsdatum:<br>2025-03-03 | Protokollnummer:<br>68871027 |

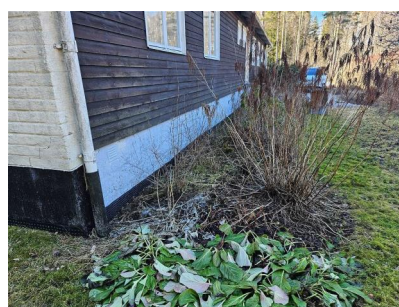
Växter finns i anslutning till grundmur.

När det finns rabatter och växter nära grundmuren finns risk att fukt stannar kvar i väggarna. Detta kan i sin tur orsaka invändiga fuktskador. Växternas rötter kan också skada grundmuren och sätta dräneringsledningen ur funktion.

Området närmast huset rekommenderas att vara fritt från växtlighet.

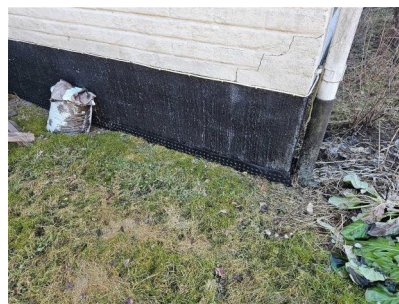
Utvändigt fuktskydd ligger oskyddat ovan mark.

Risk finns att det utvändiga fuktskyddet skadas och funktionen försämras.

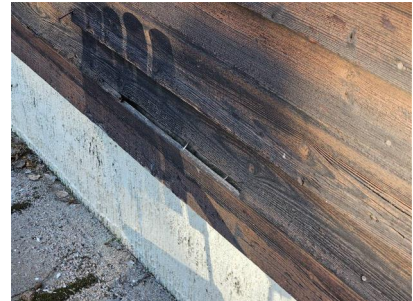
Fasadpanelen är i behov av målning/underhåll. Mindre skador noterades också.

Detta bedöms inte ha lett till några bakomliggande skador.

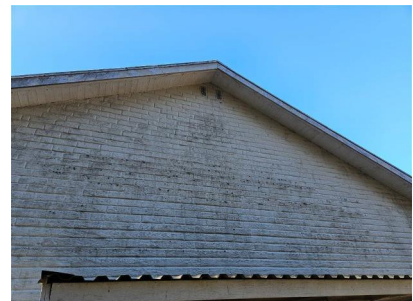
Mossa/lav växer på husets östra fasadsida.

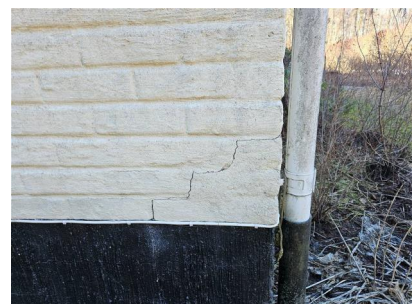
Sprickor finns i tegelfasaden.

Dessa bedöms inte ha lett till bakomliggande skador.

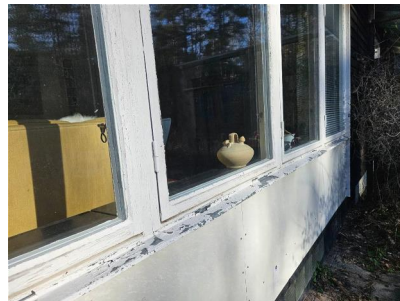
Fönster är i behov av målning/underhåll.

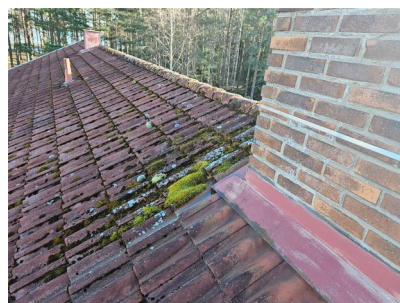
Takpappen är äldre och det förekommer en del mosspåväxt på pannorna.

Eftersom takpappen är äldre har den ett minskat motstånd mot vattengenomträngning. Detta i sin tur kan leda till att takkonstruktionen drabbas av fuktskador. Se därför till att pannorna är hela och ligger rätt etc.

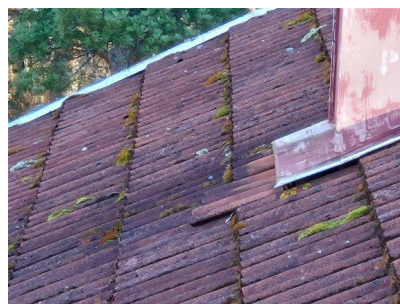
Vid ventilationshuven observerades en takpanna som glidit ner.

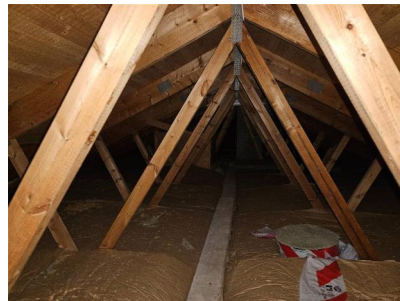
Vid kontroll av vinden uppmättes fuktvärden under kritisk fuktnivå för mikrobiell tillväxt och en normal lukt upplevdes. Fuktkvoten i underlagstak/takbjälkar uppmättes till 10%.

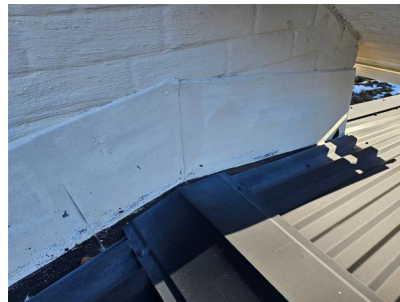
Ståndplåten är monterad under takplåten. Detta innebär att vatten/snö nu kan rinna in på en ålderstigen takpapp med risk för fuktrelaterade skador som följd.

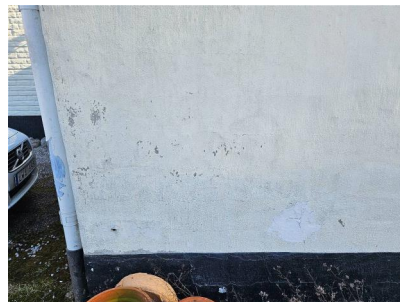
Mindre sprickor och putssläpp finns på garaget.

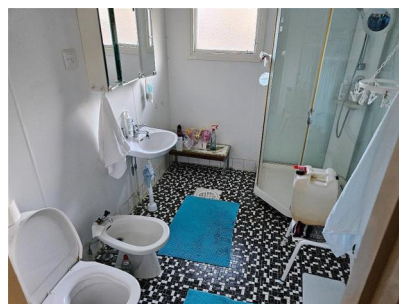
- Våtutrymmet har äldre yt-/tätskikt.
- Tätskikt saknas i golvbrunnen som är eftermonterad.

Eftersom funktionen, som innebär att ytskiktet/tätskiktet ska vara vattentätt, kan vara nedsatt finns en ökad risk att vatten tränger igenom ytskiktet/tätskiktet med vattenskador i omkringliggande konstruktioner som följd.

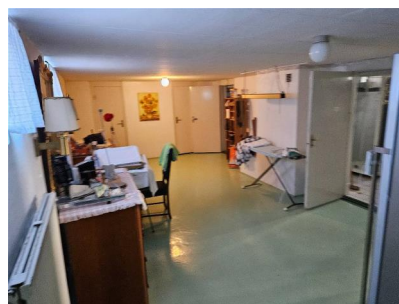
Källarväggar har täta ytskikt direkt på grundmur.

På insidan av källarväggarna finns täta ytskikt. På grund av naturlig fuktpåverkan från mark riskerar ytskiktet att släppa från underlaget. Ytskiktet riskerar dessutom att få mikrobiella skador (angrepp av mikroorganismer) som kan leda till att mikrobiell lukt sprids till boendemiljön.

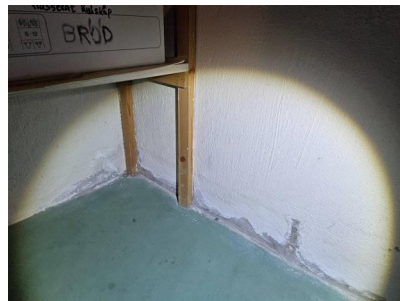
Lokala puts- och färgsläpp förekommer i golv-/väggvinkeln.

Bedöms främst som en estetisk brist.

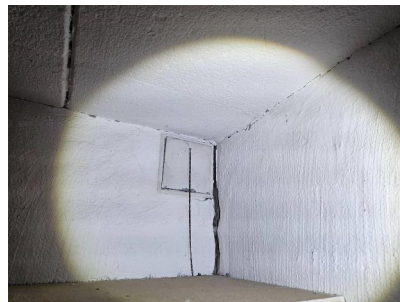
Spricka noterades mellan inner- och yttervägg.

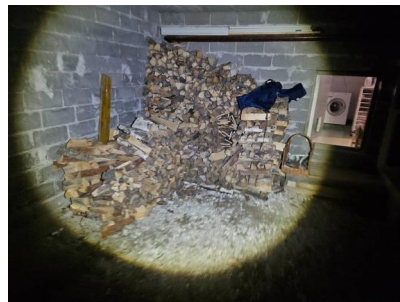
Utrymmet blir rent fukttekniskt att betrakta som en krypgrund. I fuktiga utrymmen som detta bör organiskt material undvikas.

När man har organiskt material i en fuktig miljö finns en ökad risk för mikrobiell tillväxt (angrepp av mikroorganismer). Detta kan i sin tur leda till att mikrobiell lukt sprids till boendemiljön.

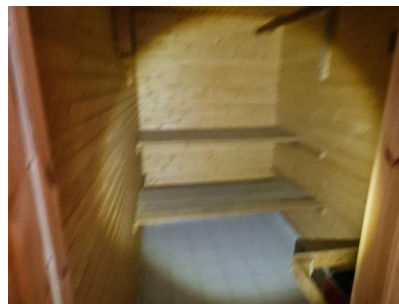
Utrymmet har påreglade ytterväggar.

Fuktkvoten uppmättes till 10 % i nederkant bastupanel.

Befintlig påreglad vägg riskerar att drabbas av fuktskador på grund av naturlig fuktpåverkan.

För att undvika detta kan bastupanelen demonteras.
