# Besiktningsprotokoll

Försäkringsbesiktning för Anticimex Säljarförsäkrat

| Fastighetsadress:<br>Genetikvägen 36 | |

| Besiktningsdatum:<br>2026-03-03 | Protokollnummer:<br>69568753 |

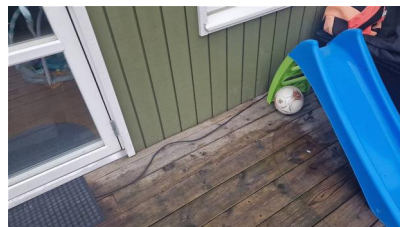
#### Utvändigt / Sockel

Delar av sockeln är obesiktad då altanen döljer den bakomliggande konstruktionen.

På synliga delar finns dock inget att notera.

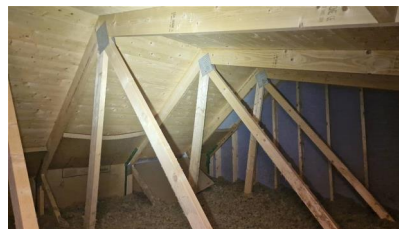
### Utvändigt / Vind

Vid kontroll av vinden uppmättes fuktvärden under kritisk fuktnivå för mikrobiell tillväxt och en normal lukt upplevdes.

Det finns risk för mikrobiell tillväxt om den relativa fuktigheten (RF) i den omgivande luften är över 75 %. I furuvirke motsvarar det en fuktkvot (FK) på 17 %.

Fuktkvoten i underlagstak/takbjälkar uppmättes vid besiktningstillfället till ca 14 - 15 %.

Detta värde varierar dock under året beroende på årstid och utomhusklimat.

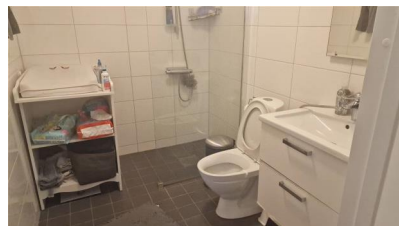
### Entréplan / Dusch/Toalett

Normala fuktvärden indikerades mot klinker/kakel.

En viss fukt tränger alltid in bakom kakel/klinker via fogarna, detta är helt normalt och innebär inte att tätskiktet/ våtrumsisoleringen under kaklet/klinkern är bristfälligt eller ur funktion.

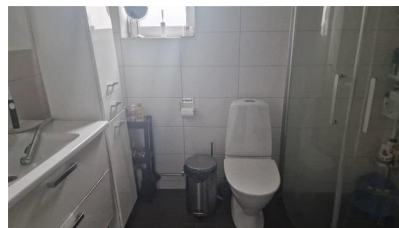
### Övre plan / Dusch/Toalett

Normala fuktvärden indikerades mot klinker/kakel.

En viss fukt tränger alltid in bakom kakel/klinker via fogarna, detta är helt normalt och innebär inte att tätskiktet/ våtrumsisoleringen under kaklet/klinkern är bristfälligt eller ur funktion.
