# Besiktningsprotokoll

Försäkringsbesiktning för Anticimex Säljarförsäkrat

| Fastighetsadress:<br>Ekvägen 4 | |

| Besiktningsdatum:<br>2025-04-11 | Protokollnummer:<br>68943275 |

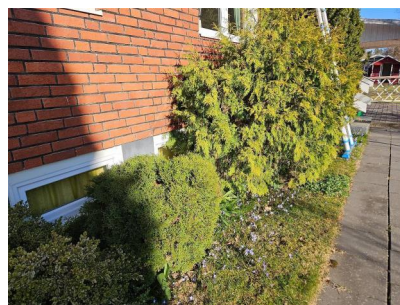
- Garage nedfart lutar mot hus
- Växtlighet finns i anslutning till huset.

Det är viktigt att säkerställa funktionen på dräneringsbrunnen som finns placerad framför garageport.

Området närmast huset rekommenderas att vara fritt ifrån växtlighet.

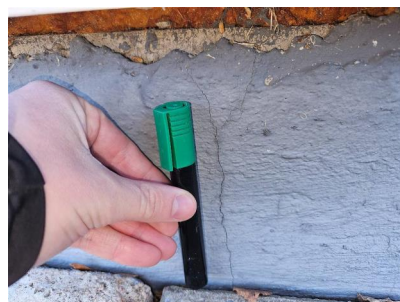
- Utvändigt fuktskydd är äldre.
- Ytliga sprickor finns på grundmur.

Eftersom källarens utvändiga fuktskydd (dagvattenssystem, dräneringssystem samt källarytterväggarnas utvändiga fuktskydd) är äldre, så kan systemet ha nedsatt funktion. Detta ökar risken för invändiga fuktskador i källaren.

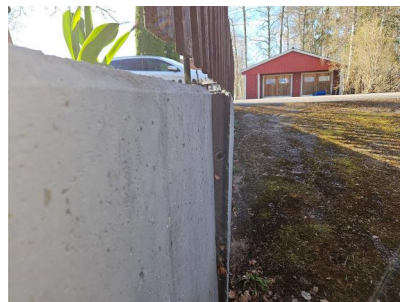
- Stödmuren till nedfart till garaget lutar.

Det rekommenderas kontroll och åtgärd för att undvika ras.

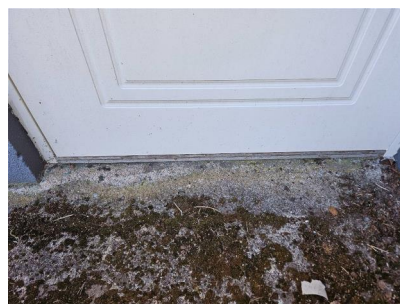
- Portkarmen till garaget påvisar ett målningsbehov.
- Källardörren samt ytterdörr saknar tröskelbleck.

Utför målning och underhåll samt montage av tröskelbleck.

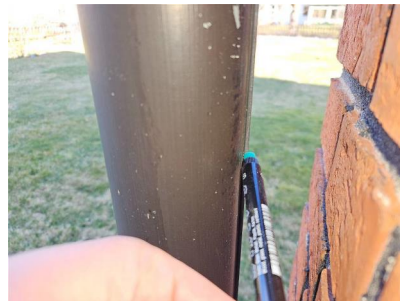
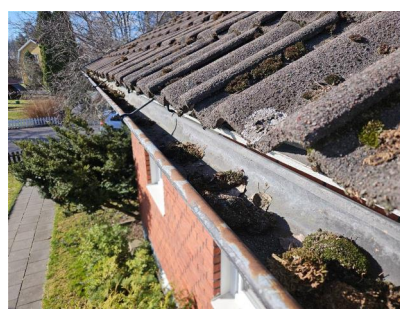
- Fals på stuprör vänd mot fasad.
- Rikligt med mossa finns i hängrännor.

Falsen på stuprören kan med fördel vändas ut från fasaden för att lättare se om röret blivit skadat efter vinterns påfrestningar samt för att undvika skador på fasad vid ett eventuellt läckage.

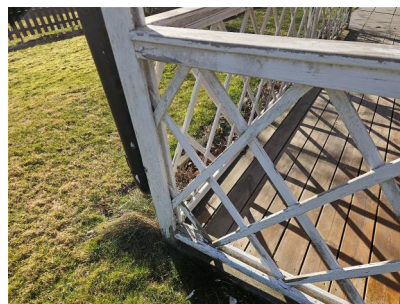
- Altanen påvisar ett generellt underhållsbehov.

Genomför underhåll av altan.

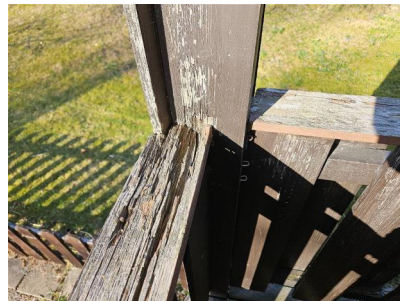
- Ett generellt underhållsbehov uppmärksammas på träkonstruktionerna.

Genomför underhåll.

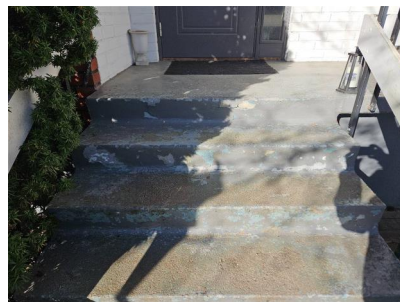
- Ett generellt underhåll rekommenderas på entrenbron.

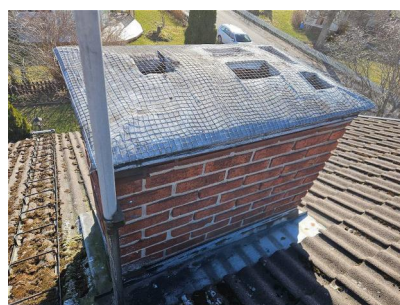
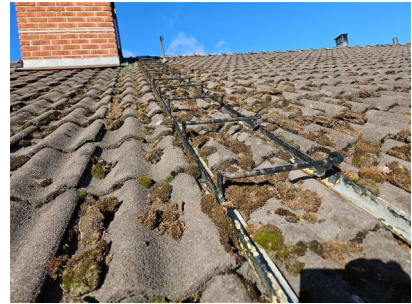
- Yttertaket är äldre.
- Vindskivorna på ena gavel bör tvättas.
- Vädskydd saknas på skorstenen som inte används i dagsläget.
- Mosspåväxt finns.

Takpannor, plåtdetaljer och underlagspapp har enligt vår bedömning en begränsad livslängd. Eftersom husets taktäckning är äldre har det ett minskat motstånd mot vatteninträngning. Detta i sin tur kan leda till fuktskador på träläkt och vidare ner i underliggande konstruktioner.

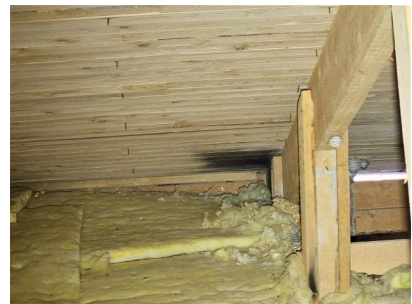
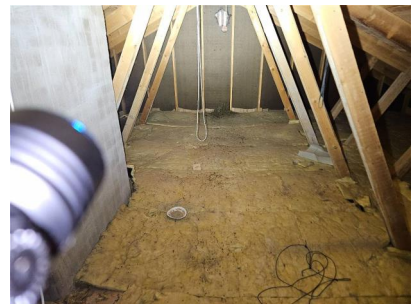
- Mikrobiell påväxt finns på underlagstaket.
  - Missfärgning lokalt noteras mot takdot.
- Detta kan vara ett tecken på att vinden tillförs fukt inifrån bostaden. Observera att besiktning av bostadens ventilationssystem inte har ingått i uppdraget.

Vid kontroll av vinden uppmättes fuktvärden under kritisk fuktnivå för mikrobiell tillväxt och en normal lukt upplevdes. Fuktkvoten i underlagstak/takbjälkar uppmättes till 7,9 %.

För att komma tillrätta med detta kan fukttillförseln inifrån bostaden behöva minskas. Det kan göras genom att ventilationen i bostaden förbättras samt att eventuella otätheter i vindsbjälklaget (tak-/väggvinklar, taklucka med mera) tätas. Läs Anticimex faktablad om uppvärmda vindsutrymmen för tips och råd.

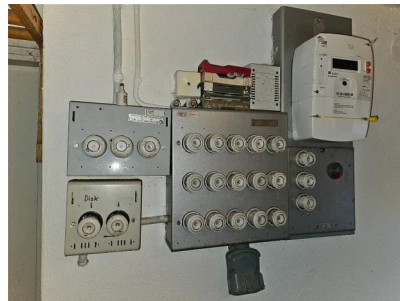
- Elanläggningen i huset är äldre.

Äldre elanläggningar och elkablar är en säkerhetsrisk som kan orsaka både personskador och brand.

Kontakta en elektriker för kontroll och åtgärd.

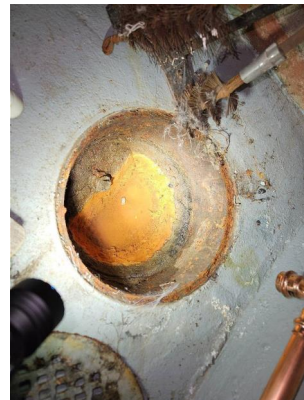
Gjutjärnsbrunnen är rostangripen.

Golvbrunn i pannrum/garage är i dåligt skick.

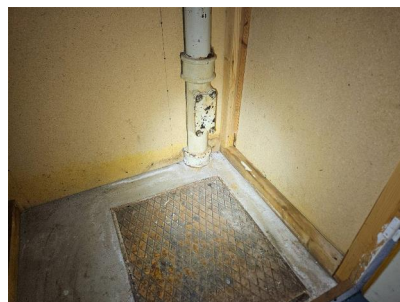
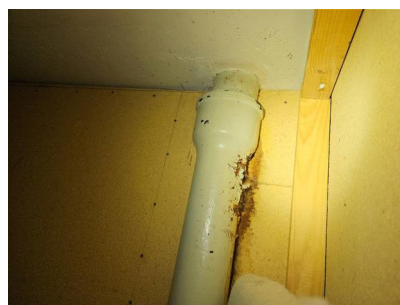
- Gjutjärnsbrunnen är rostangripen.
- Träkonstruktioner finns i kontakt med källarplatta.

Det finns risk att golvbrunnen rostar sönder med fuktskador som följd.

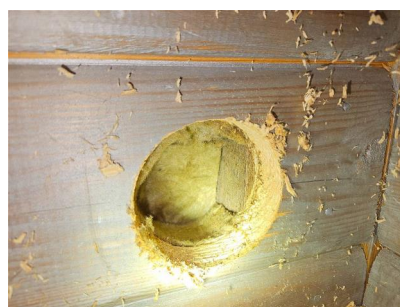
Vid kontroll av konstruktion uppmättes fuktvärden under kritisk nivå för mikrobiell tillväxt dock kunde avvikande lukt kännas.

Källargrundmurar med påreglade isolerade ytterväggar. Denna konstruktion får ofta skador på grund av naturlig fuktvandring. Fuktkvoten uppmättes till 8,0 %.

Vi rekommenderar en fördjupad undersökning för att bedöma orsak och omfattning. Det är viktigt att tänka på att denna rekommendation om fördjupad undersökning gäller hela källarplanets ut och uppreglade konstruktion.

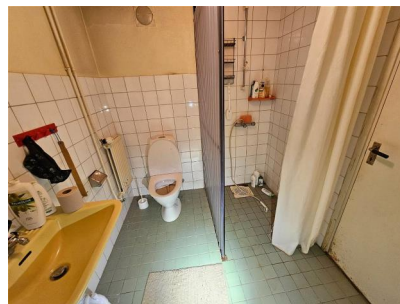
Utrymmet är äldre och har passerat tiden för sin tekniska livslängd.

Renovering av utrymmet rekommenderas. Kontakta en behörig våtrumsentreprenör för en renovering. I samband med renoveringen bör omkringliggande konstruktioner kontrolleras för att upptäcka eventuella följdskador.

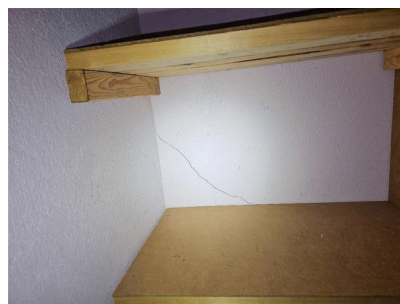
- Spricka noteras på innervägg.

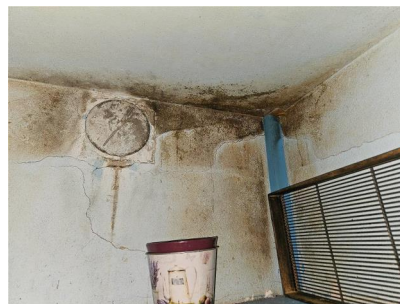
- Mikrobiell påväxt finns på vägg.

Enligt anhörig så har det troligtvis uppstått innan dränering. Området upplevs som att det inte är blött vid besiktningstillfället. Dock bör det hållas under uppsikt och/eller saneras.

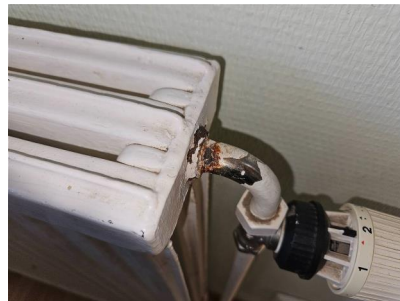
- Rost noteras på radiator.

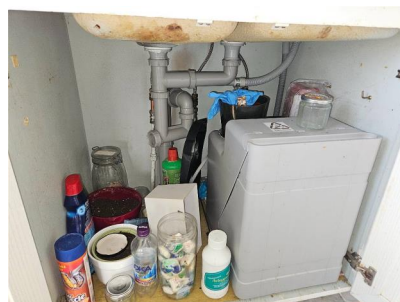
- Fuktskydd saknas i diskbänksskåp samt under kyl/frys.
- Tappvattenledningar ej fixerade.

Utan fuktskydd är det svårt att upptäcka läckage från rörledningar. Vatten kan då tränga in i omkringliggande konstruktioner och orsaka fuktskador.

För att upptäcka eventuella läckage, installera ett fuktskydd.

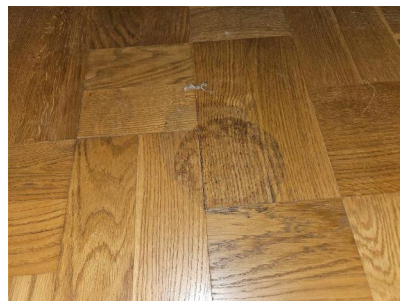
- Fuktbläck finns på golv efter blomkruka.

Dessa gav inga förhöjda fuktvärden vid besiktningstillfället.

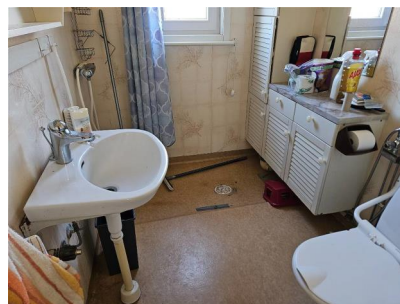
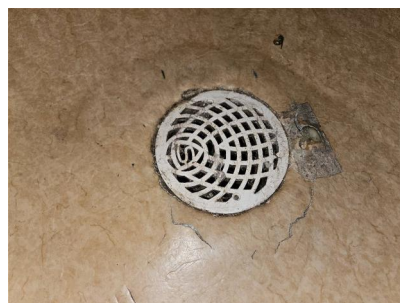
Utrymmet är i behov av renovering pga allvarliga brister samt att utrymmet är äldre

Vi rekommenderar en fördjupad undersökning för att bedöma orsak och omfattning.
