# Besiktningsprotokoll

Försäkringsbesiktning för Anticimex Säljarförsäkrat

| Fastighetsadress:<br>Rotetorpsvägen 13 | |

| Besiktningsdatum:<br>2025-02-03 | Protokollnummer:<br>68822636 |

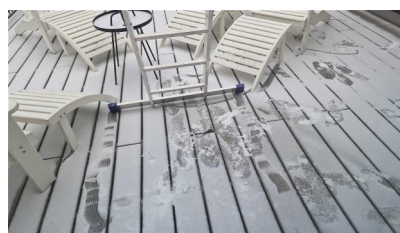
Taket under terrass kunde inte besiktas då trallen döljer takets yta.

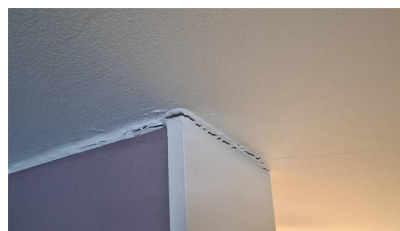
Spricka/or finns i vägg.

Dessa bedöms inte ha lett till bakomliggande skador.

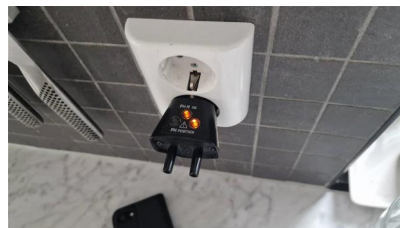
Funktionskontroll av jordade eluttag.

Vid stickprovskontroll av jordade eluttag noterades inga avvikelser.

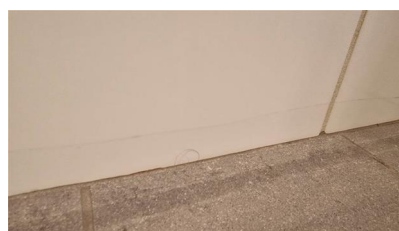
Emaljsprickor finns på kakelvägg.

Dessa bedöms inte ha lett till bakomliggande skador utan är endast att anse som estetisk.

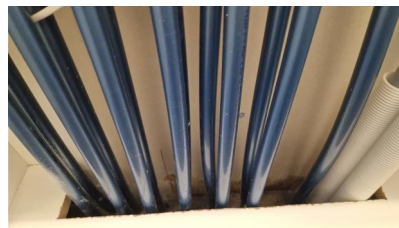
Fördelningscentralen för golvvärme samt inkommande vatten saknar vattentät botten.

En rörlits ska ha en vattentät botten och vara försedd med skvallerrör. När det saknas ökar risken för att ett läckage inte upptäcks i tid. Det kan leda till fuktskador i omkringliggande konstruktioner.

Här kan man med fördel installera ett vattenlarm för att på så vis få en tidig indikation om läckage skulle uppstå. Det är dock viktigt att påtala att försäkringsbolagen endast ser vattenlarm som ett komplement till fuktskyddet.

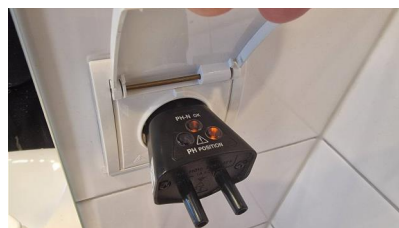
Funktionskontroll av jordade eluttag.

Vid stickprovskontroll av jordade eluttag noterades inga avvikelser.

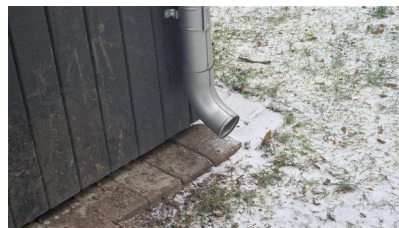
Stuprör är inte anslutet till markledning.

Stuprör som inte är anslutet till markledning kan medföra en ökad fuktbelastning på grundmur/sockel som i sin tur kan leda till fuktrelaterade skador.

För att minska fuktbelastningen på grunden rekommenderas att vatten från stupröret leds bort från byggnaden.
