# Besiktningsprotokoll

Försäkringsbesiktning för Anticimex Säljarförsäkrat

| Fastighetsadress:<br>Strandbacksvägen 6 | |

| Besiktningsdatum:<br>2025-06-05 | Protokollnummer:<br>69054782 |

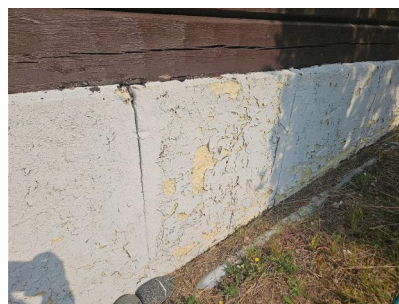
Utvändigt fuktskydd är äldre.

Eftersom källarens utvändiga fuktskydd (dagvattensystem, dräneringssystem samt källarytterväggarnas utvändiga fuktskydd) är äldre, så kan systemet ha nedsatt funktion. Detta ökar risken för invändiga fuktskador i råkällaren.

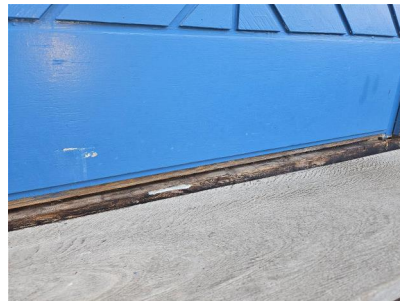
- Tröskelbleck saknas under dörr.

Avsaknad av tröskelbleck medför att det finns en möjlighet för vatten/snö att det kommer in under tröskel, vilket kan medföra fuktskador. Se därför över möjligheten att montera tröskelbleck.

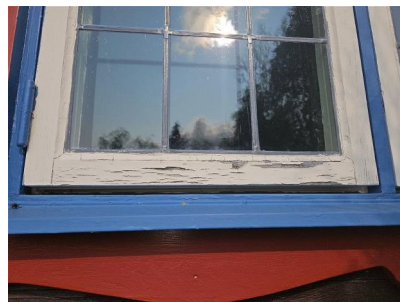
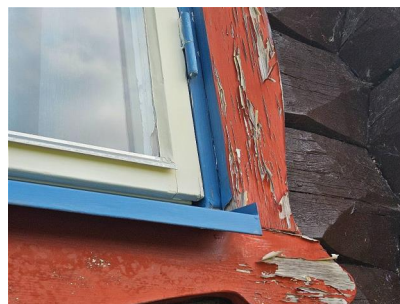
- Fönster är i behov av målning/underhåll.

För att öka livslängden på fönster rekommenderas målning och underhåll.

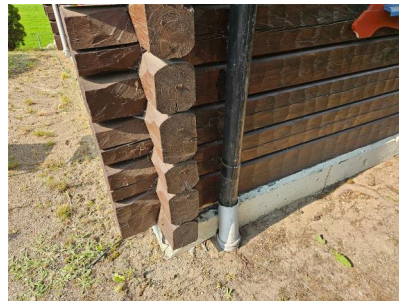
- Lövsil finns inte på ledning som ansluter på markledning.

När det saknas lövsilar så finns det risk att det blir stopp i dagvattenledningen. För att hindra stopp i dagvattenledningen rekommenderas komplettering av lövsil.

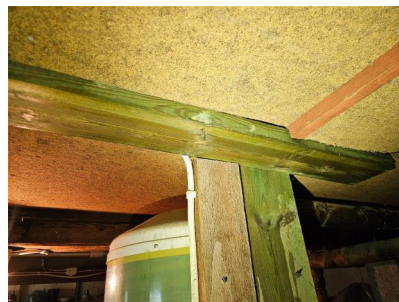
Vid kontroll av konstruktionen i råkällare uppmättes fuktvärden under kritisk fuktnivå för mikrobiell tillväxt. Lukten är något svårare att skapa sig en uppfattning kring då utrymmet används som förvaring åt diverse kemiska produkter. Det förekommer även en viss del träskyddsbehandlat virke i grunden, vilket kan avge kemiska dofter som i sin tur kan orsaka luktsmitta på omkringliggande material. Doften beskrivs ofta som "sommarstugedoft".

Golvbjälklaget ovan den uteluftsventilerade råkällaren riskerar att drabbas av fuktskador på grund av naturlig fuktpåverkan. Detta kan i sin tur leda till mikrobiella skador (angrepp av mikroorganismer) som kan leda till att mikrobiell lukt sprids till boendemiljön. Fuktkvoten uppmättes till 15,5 %.

Det finns risk för mikrobiell tillväxt om den relativa fuktigheten (RF) i den omgivande luften är över 75 %. I furuvirke motsvarar det en fuktkvot (FK) på 17 %.

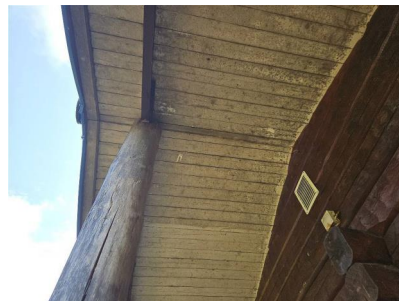
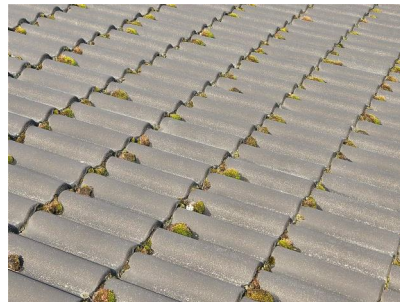
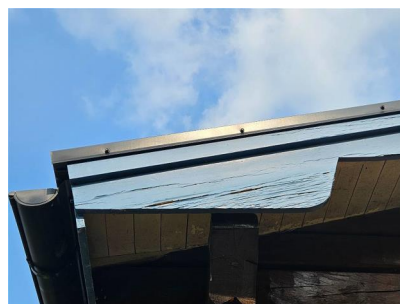
- Takfotsbeklädningen bör tvättas.
- Vindskivor är i behov av målning.
- Enstaka takpanna sprucken vid överlappning.
- Mosspåväxt noteras.

Dessa brister kan åtgärdas i det löpande underhållet och utgör inga större risker för skador i dagsläget.

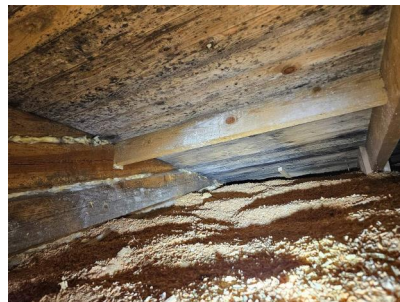
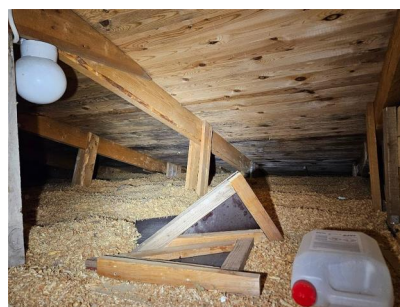
- Mikrobiell påväxt finns på underlagstaket.
- Tecken på läckage vid frånluftkanal vid kökets frånluft noteras.

Enligt uppgift ifrån fastighetsägaren så har förbättringar gjorts då ventilation inte fanns vid deras tillträde. Man bör ändå som eventuell köpare vara vaksam kring vinden. Den biten där det är tecken på läckage, så har plåthuven ovanför detta bytts ut.

Detta är en indikation på att vinden har tillförts fukt inifrån bostaden. Observera att besiktning av bostadens ventilationssystem inte har ingått i uppdraget.

Om det är så att problematiken kvarstår så kan fukttillförseln inifrån bostaden behöva minskas. Det kan göras genom att ventilationen i bostaden förbättras samt att eventuella otätheter i vindsbjälklaget (tak-/väggvinklar, taklucka med mera) tätas. Läs Anticimex faktablad om uppvärmda vindsutrymmen för tips och råd.

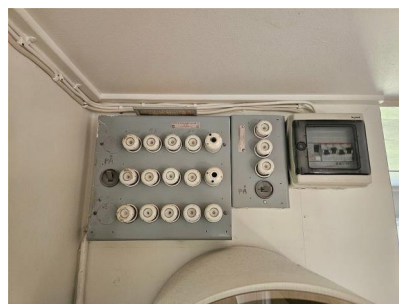
- Lukten upplevs som instängd.
- Normalt slitage förekommer.

- Elanläggningen i huset är äldre samt betjänar jordfelsbrytaren delar av installationen. Man bör gärna installera en jordfelsbrytare som går på hela anläggningen. Kontakta gärna en elektriker för kontroll och åtgärd.

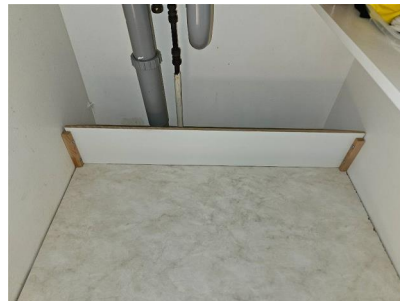
- Fuktskydd saknas i diskbänksskåp.

Utan fuktskydd är det svårt att upptäcka läckage från rörledningar. Vatten kan då tränga in i omkringliggande konstruktioner och orsaka fuktskador. För att upptäcka eventuella läckage, installera ett fuktskydd i diskbänksskåpet.

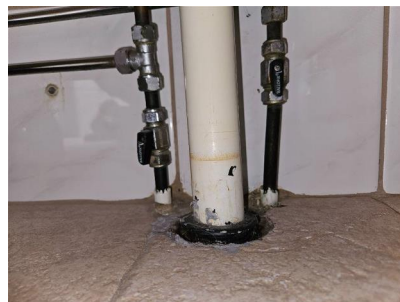
- Rör genomföring finns i golv.

- Fogning runt handfatets avlopp rekommenderas.
- Duschvägg stängd mot golv.
- Ena spotlightsen är trasig.
- Uttag i badrumsskåpet är inte inkopplad.

Rör genomföringar i golvet medför en ökad risk för att vatten tränger ner i omkringliggande konstruktioner och orsakar fuktskador. Vid uppbyggnaden av utrymmet var detta tillåtet och utförandet anses därför vara fackmässigt utfört. I dagens branschregler är detta inte längre tillåtet.

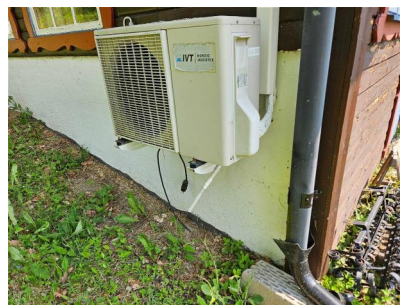
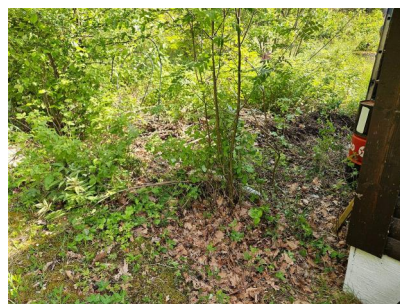
- Marken lutar mot garagets baksida.
- Kondensvatten från luftvärmepumpens utedel leds inte bort.

Detta innebär en ökad fuktbelastning mot grunden vilket i sin tur kan orsaka fuktskador i garaget.

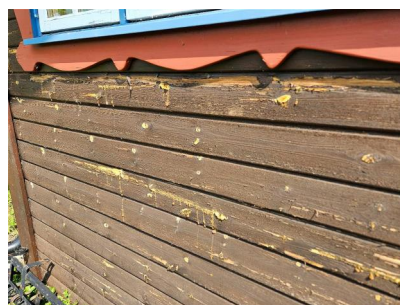
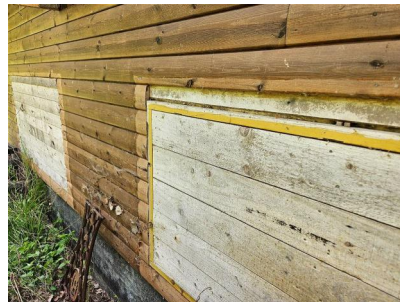
- Fasadpanelen är i behov av målning/underhåll.
- Otätheter förekommer på fasaden på baksidan.

För att öka livslängden på fasadbeklädnaden rekommenderas underhåll. Vidare bör återställandet av fasaden genomföras på baksidan av garaget då glipor finns i dagsläget. Glipor kan medföra att regn/snö lättare tar sig in i konstruktionen med fuktskador som följd.

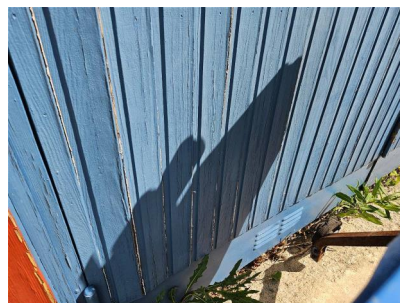
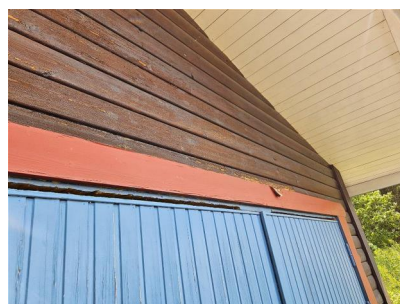
- Garageportar samt foder runt port påvisar ett underhållsbehov.

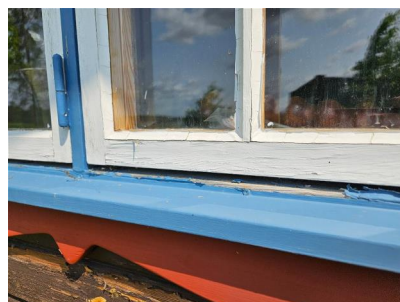
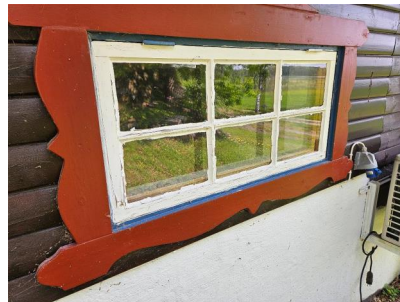
- Fönster är i behov av målning/underhåll.
- Fönsterbleck saknas delvis.

För att öka livslängden på fönster och undvika skador i väggkonstruktioner rekommenderas underhåll och montage av fönsterbleck.

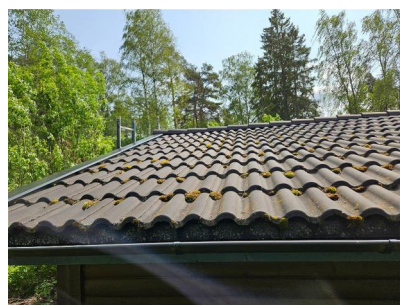
- Mosspåväxt finns på takpannor.

Mossa som växer på taket kan leda till att taktäckningen har ett minskat motstånd mot vatteninträngning. Detta i sin tur kan leda till fuktskador på träläkt och takkonstruktionen vilket kan resultera i mikrobiella skador (angrepp av mikroorganismer).

För att öka livslängden på taket rekommenderas att mossan tas bort från takpannorna.

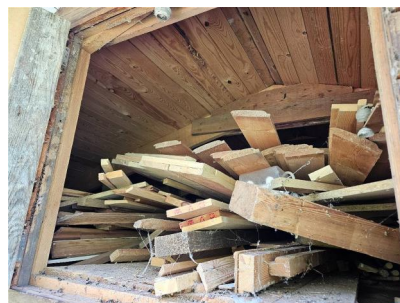
Vindsutrymmet var belamrat med lösöre vid besiktningstillfället. Därav har ingen besiktning utav utrymmet genomförts.

Vi rekommenderar en kompletterande besiktning när utrymmet är tillgängligt.

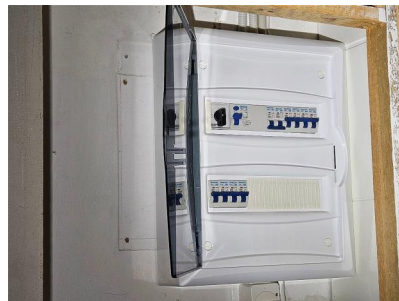
El-centralen har jordfelsbrytare, dock noterades det ingen gruppförteckning. Enligt uppgift ifrån fastighetsägaren så har elen dragits i egen regi, men besiktigats av behörig elektriker inför driftsättning.
