# Besiktningsprotokoll

Försäkringsbesiktning för Anticimex Säljarförsäkrat

| Fastighetsbeteckning:<br>Sävja 1:22 | |

| Besiktningsdatum:<br>2025-05-21 | Protokollnummer:<br>69014970 |

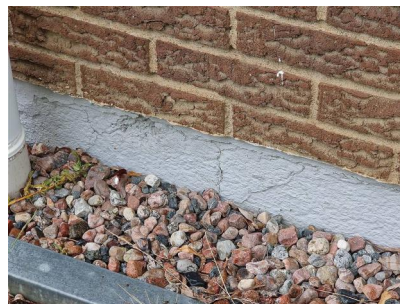
Sprickor finns i sockel.

Dessa bedöms inte ha lett till bakomliggande skador.

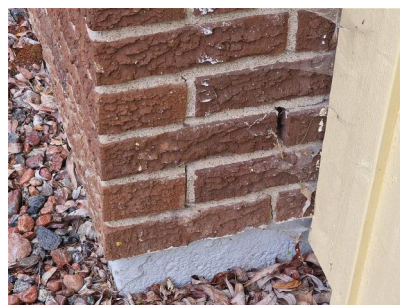
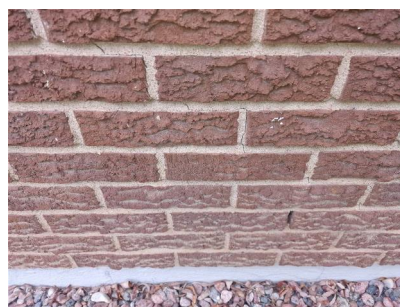
Sprickor finns i tegelfasaden.

Dessa bedöms inte ha lett till bakomliggande skador

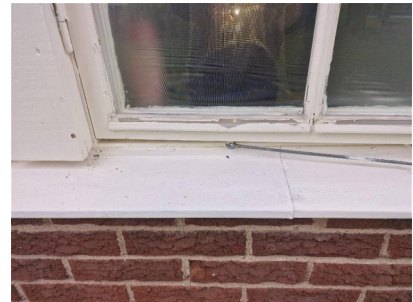
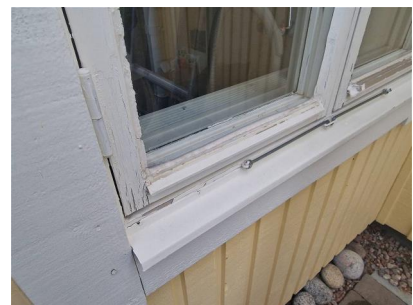
Kitt- och färgsläpp finns på fönstren.  
Underhåll rekommenderas.

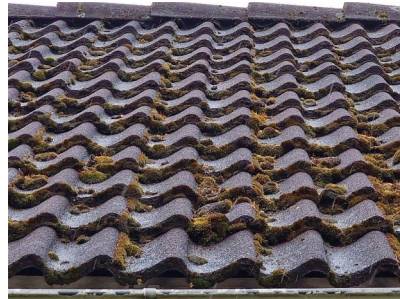
Yttertaket är äldre.

Mosspåväxt finns på takpannor.

Takpannor, plåtdetaljer och underlagstak har enligt vår bedömning en begränsad livslängd. Eftersom husets taktäckning är äldre har det ett minskat motstånd mot vatteninträngning. Detta i sin tur kan leda till fuktskador på träläkt och vidare ner i underliggande konstruktioner.

Mossa som växer på taket kan leda till att taktäckningen har ett minskat motstånd mot vatteninträngning. Detta i sin tur kan leda till fuktskador på träläkt och takkonstruktionen vilket kan resultera i mikrobiella skador (angrepp av mikroorganismer).

För att öka livslängden på taket rekommenderas att mossan tas bort från takpannorna.

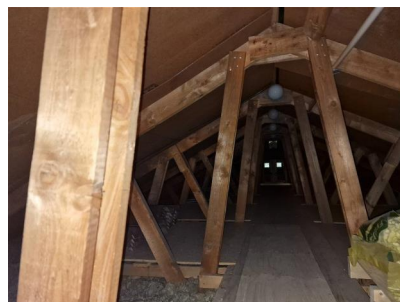
Underlagstaket består av träfiberskivor.

Eftersom underlagstaket består av träfiberskivor utan yttre täckning av papp under takbeklädnaden, finns risk vid ogynnsam väderlek att regnvatten/snö tränger in i skivskarvar med läckage på vindsutrymmet som följd. Med tiden kan även träfiberskivorna drabbas av fuktskador.

Vid kontroll av vinden uppmättes fuktvärden under kritisk fuktnivå för mikrobiell tillväxt och en normal lukt upplevdes.

Fuktkvoten (FK) i underlagstak/takbjälkar uppmättes till 9 %.

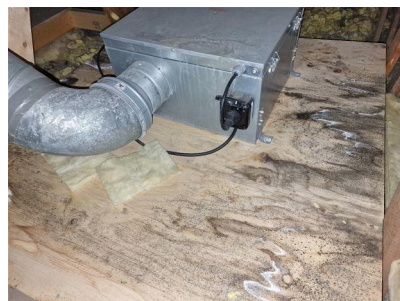
Mikrobiella påväxter på träfiberskivor vid ventilationsaggregat, Ventilationsrör bristfälligt isolerade och bör isoleras.

Orsaken till fukten/mikrobiella påväxterna kan vara kondensbildning från ventilationsrören.

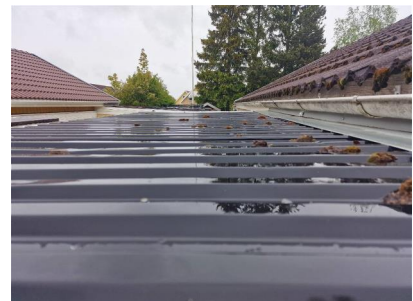
Låglutande tak har fel taktäckning.

Taktäckningen av plåt är inte anpassad till taklutningen. Risk finns för läckage med fuktskador som följd.  
Besiktigat via stegen.

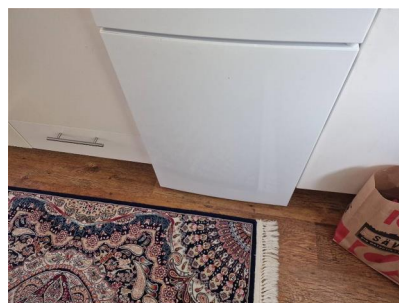
Fuktskydd saknas under vitvaror.

Utan fuktskydd är det svårt att upptäcka läckage. Vatten kan då tränga in i omkringliggande konstruktioner och orsaka fuktskador.

För att upptäcka eventuella läckage, installera ett fuktskydd.

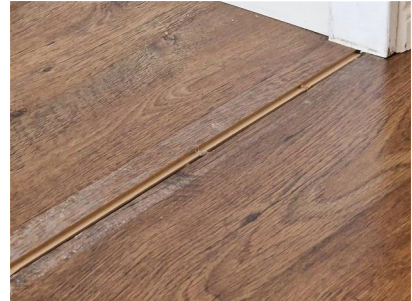
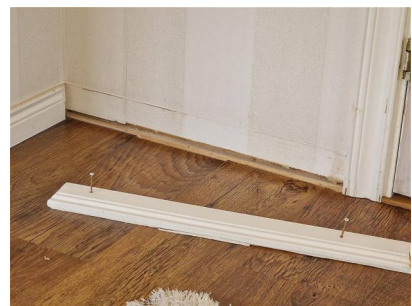
Vid kontroll av väggssyllar/reglar mot betongplattan i hallen och mot köket samt syll/regel vid uppreglat golv vid entrén uppmättes fuktvärden under kritisk nivå för mikrobiell tillväxt en avikande lukt känns vid flytande golvet vid entrén, syll/regel vid entréhallen är träskyddsbehandlad och avger en kemisk lukt.

Fuktkvoten uppmättes till 8-10 % i dessa konstruktioner.

Kontroll av konstruktion och fuktmätning av regel i vägg och flytande golv mot betongplattan.  
Se allmänt entréplan.

För att utreda orsaken och omfattningen till detta rekommenderas att en fortsatt teknisk undersökning utförs.

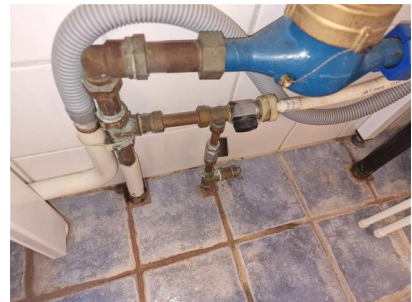
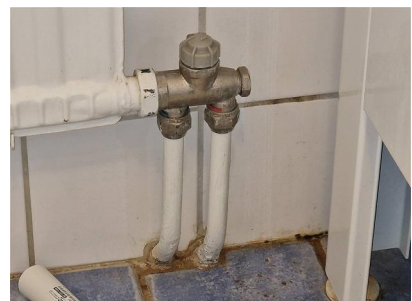
Rör genomföringar finns i golv.

Rör genomföringar i golvet medför en ökad risk för att vatten tränger ner i omkringliggande konstruktioner och orsakar fuktskador.

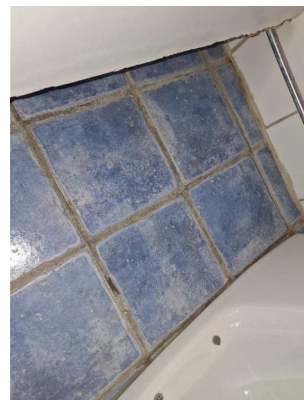
Fogsläpp och bom i klinkerplattor finns.  
För att utreda orsaken och omfattningen till detta rekommenderas att en fortsatt teknisk undersökning utförs.

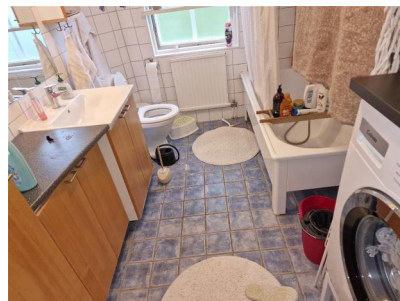
Normala fuktvärden indikerades mot klinker/kakel.

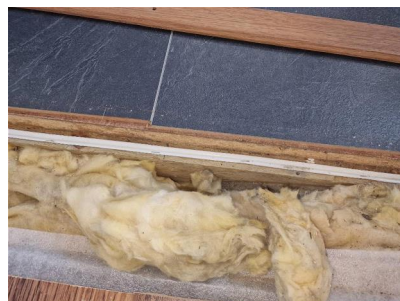
Kontroll av konstruktion och fuktmätning av syll/regel i uppreglat golv mot grunden.  
Se allmänt entréplan.

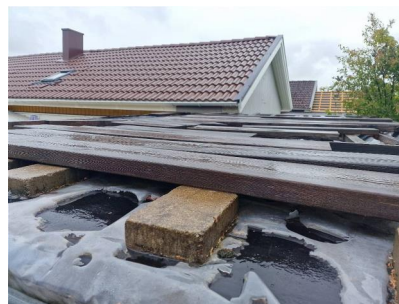
Ej besiktningsbar pga belamrat med plast, reglar.

Se notering invändigt.

För att utreda orsaken och omfattningen till detta rekommenderas att en fortsatt teknisk undersökning utförs.

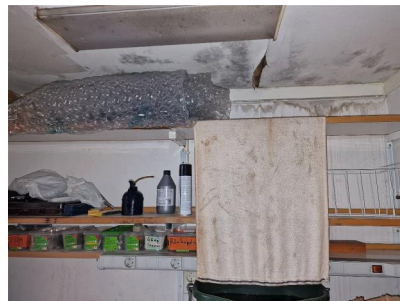
Fuktskador på innertaket och väggar samt mikrobiell lukt i utrymmet.

För att utreda orsaken och omfattningen till detta rekommenderas att en fortsatt teknisk undersökning utförs.
