# Besiktningsprotokoll

Försäkringsbesiktning för Anticimex Säljarförsäkrat

| Fastighetsadress:<br>Nodéns Väg 12 | |

| Besiktningsdatum:<br>2025-04-28 | Protokollnummer:<br>68989070 |

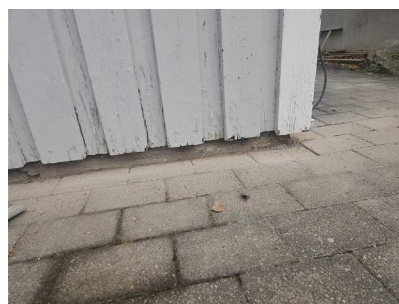
- Avståndet mellan fasadbeklädnaden och marken är inte tillräckligt.
- Marken lutar delvis mot huset.
- Utvändigt fuktskydd synligt ovan mark.

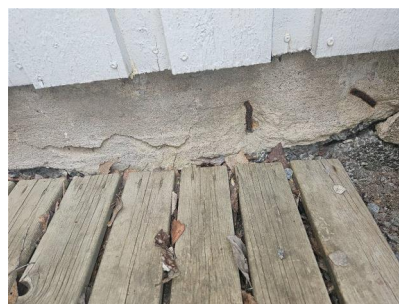
- Kondensvatten från luftvärmepumpens ute del leds inte bort från husgrunden. För att minska fuktbelastningen på grunden rekommenderas att kondensvatten från luftvärmepumpen leds bort från byggnaden.
- Frostsprängning/synlig armering samt sprickor förekommer i sockeln.

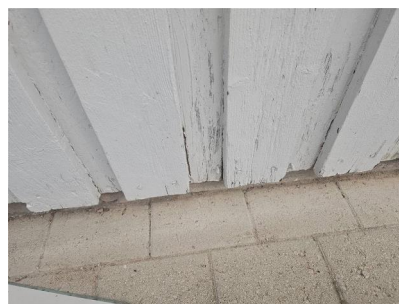
- Enstaka panelbrädor har mindre rötskador.

- Fasadbeklädnaden är i behov av målning/underhåll samt eventuellt byte av enstaka skadat virke.

För att öka livslängden på fasadbeklädnaden rekommenderas målning och underhåll.

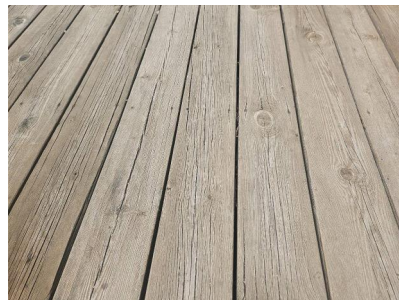
- Altanen och altanräcke är i behov av underhåll.

Regelbunden skötsel, såsom rengöring, ytbehandling och kontroll av virket, bidrar till en längre livslängd.

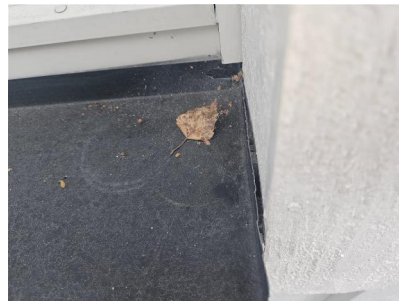
- Vissa isolerglas är äldre.

Befintliga fönster är äldre vilket betyder att tätningen mellan fönsterrutorna kan vara sämre. Detta kan leda till att missfärgning/imma kan uppstå mellan glasrutorna.

- Otäta fönsterbleck förekommer.

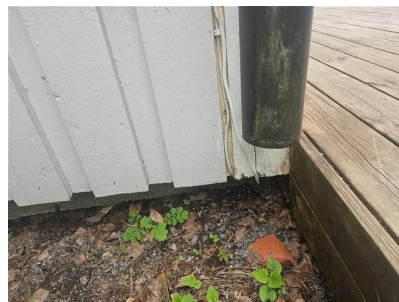
- Stuprör avslutas nära husliv.

Stuprör som avslutas intill husliv (ovan mark) kan medföra en ökad fuktbelastning på grundmur/sockel med fuktrelaterade skador som följd.

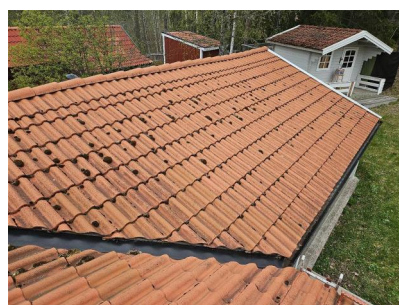
Yttertaket är äldre, uppvisar flera brister och bedöms vara i behov av renovering.

Renovering av yttertaket rekommenderas. Kontakta en takentreprenör för en renovering. I samband med renoveringen bör omkringliggande konstruktioner kontrolleras för att upptäcka eventuella följdskador.

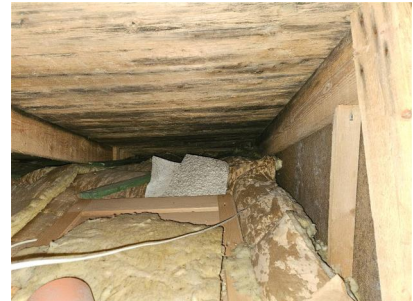
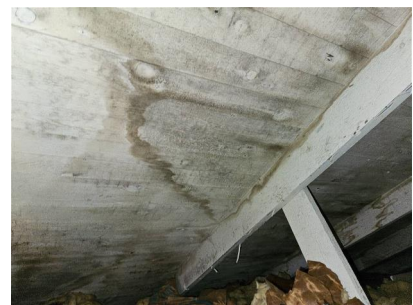
- Fuktvärden över kritisk fuktnivå och mikrobiell lukt.
- Fuktfläckar noteras på underlagstaket. Dessa fläckar var torra vid besiktningstillfället.

Fuktvärden över kritisk fuktnivå för mikrobiell tillväxt uppmättes och mikrobiell lukt upplevdes i vindsutrymmet.  
Fuktkvoten uppmättes till 18-19%.

Det finns risk för mikrobiell tillväxt om den relativa fuktigheten (RF) i den omgivande luften är över 75 %. I furuvirke motsvarar det en fuktkvot (FK) på 17 %.

Vi rekommenderar en fördjupad undersökning för att bedöma orsak och omfattning.

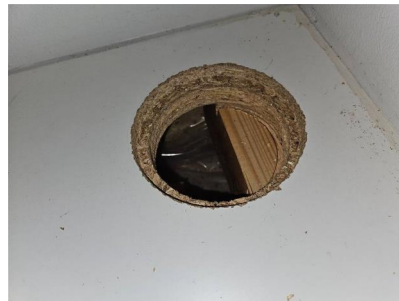
Vid kontroll av konstruktion uppmättes fuktvärden under kritisk nivå för mikrobiell tillväxt och normal lukt upplevdes.

Grundläggningen består av en betongplatta på mark utan underliggande isolering och med ett uppreglat isolerat golv dikt an betongen.

I borrarat provhål i sovrum 3 noterades:

- Fuktkvoten uppmättes till 8-9% i golvkonstruktionens träregel samt träskiva i yttervägg.

I provhål två, bakom golvsockeln i vardagsrum, noterades inga avvikelser. Fuktkvoten i ovkant på träregeln i golvkonstruktionen uppmättes till 11-12 %.

Befintlig golvkonstruktion och eventuella väggsyllar riskerar att drabbas av fuktskador på grund av naturlig fuktpåverkan. Detta i sin tur kan leda till mikrobiella skador (angrepp av mikroorganismer) som kan resultera i att mikrobiell lukt sprids till boendemiljön. Om väggsyllarna är tryckimpregnerade kan även en kemisk lukt förekomma.

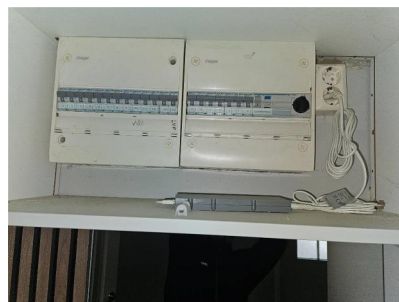
- El-centralen har jordfelsbrytare.

- El-centralen saknar gruppfortäckning.

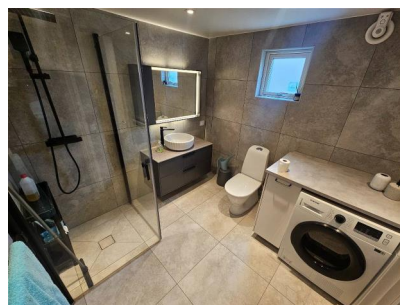
- Normala fuktvärden indikerades mot klinker/kakel.

Vid stickprovskontroll av jordade eluttag noterades inga avvikelser.

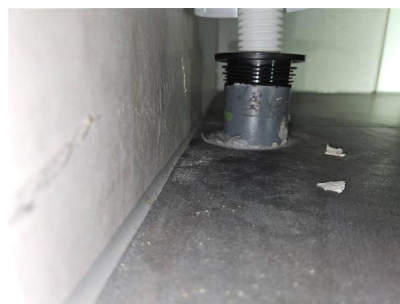
- Rör genomföring förekommer för nära vägg/ golv.

Det finns risk att tätskiktet inte har kunnat anslutas på ett rätt sätt, vilket kan leda till fuktskador.

- Golvfallet mot golvbrunnen är bristfälligt utfört.

Hela golvbrunnen är inte möjlig att besiktiga, då tätskiktsanslutningen är övertäckt med fix och bruk.
