# Besiktningsprotokoll

Försäkringsbesiktning för Anticimex Säljarförsäkrat

| Fastighetsadress:<br>Rasbokils-Årby Tureberg 59 | |

| Besiktningsdatum:<br>2025-06-18 | Protokollnummer:<br>69069851 |

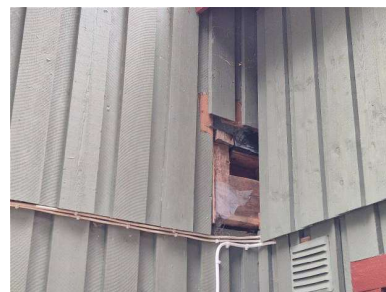
#### Utvändigt / Fasad

Fasadpanelen med tillhörande träkonstruktioner har färgsläpp och torrsprickor. Vidare saknas panel delvis samt är vissa brädor placerade för nära marken.

Fasadbeklädnad och träkonstruktioner där målningsbehov finns riskerar att få fukt- och rötskador på grund av sämre vattenavvisande förmåga.

För att öka livslängden på fasadbeklädnaden rekommenderas målning och underhåll.

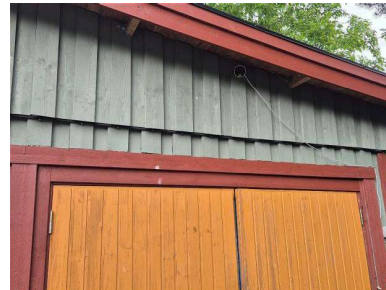
### Utvändigt / Dörrar / Garageport

Dörrar samt garageport har färgsläpp och torrsprickor. Vidare är tröskelbleck otäta vid infästningar samt saknas överbleck.

För att öka livslängden på dörrar samt garageport rekommenderas målning och underhåll.

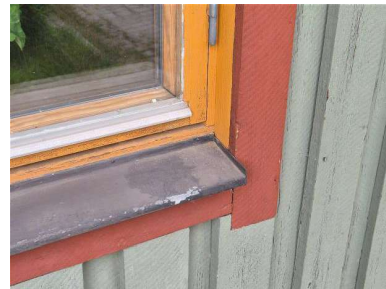
### Utvändigt / Fönster

Fönster har färgsläpp och torrsprickor. Vidare är fönsterbleck otäta vid infästningar, överbleck saknas samt är enstaka glasrutor spruckna. Därtill är ett fönsterbleck löst.

Träkonstruktioner där målningsbehov finns samt brister i plåtdetaljer, kan få fukt- och rötskador på grund av sämre vattenavvisande förmåga.

För att öka livslängden på fönster rekommenderas målning och underhåll.

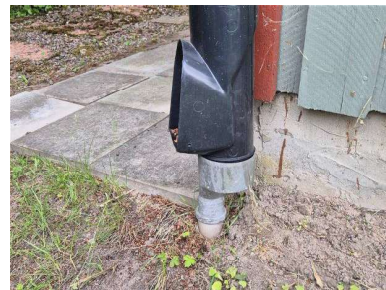
### Utvändigt / Hängrännor / Stuprör

Hängrännor och stuprör är äldre. Vidare är delar av anslutningen till dagvattenssystemet underdimensionerad samt avlutas vissa stuprör ovan mark.

Äldre hängrännor och stuprör kan börja rosta med läckage som följd, vilket kan medföra en ökad fuktbelastning på kringliggande konstruktioner.

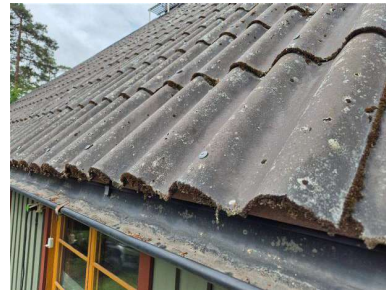
### Utvändigt / Tak, eternit

Yttertaket är äldre. Vidare noterades följande för taket:

- Mosspåväxt finns på pannor
- Plåtdetaljer är äldre och rostiga
- Nockband finns inte

Yttertak har enligt vår bedömning en begränsad livslängd. Eftersom husets taktäckning är äldre har det ett minskat motstånd mot vatteninträngning. Detta i sin tur kan leda till fuktskador på träläkt och vidare ner i underliggande konstruktioner.

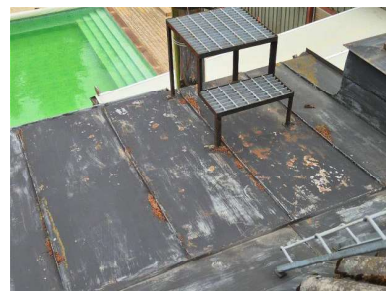
### Utvändigt / Tak, takkupa

Yttertaket är äldre och rostigt.

Yttertak har enligt vår bedömning en begränsad livslängd. Eftersom husets taktäckning är äldre har det ett minskat motstånd mot vatteninträngning. Detta i sin tur kan leda till fuktskador på träläkt och vidare ner i underliggande konstruktioner.

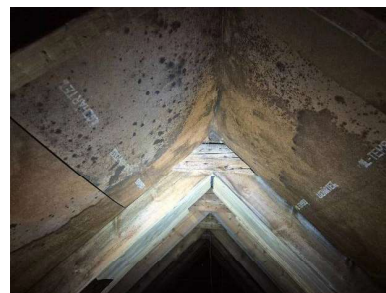
### Utvändigt / Sidovindar / Nockvind

Underlagstaket består av boardskivor. Vidare förekommer håligheter, fuktfläckar och formändringar.

Eftersom underlagstaket består av boardskivor utan yttre täckning av papp under takbeklädningen, finns risk vid ogynnsam väderlek att regnvatten/snö tränger in i skivskarvar med läckage som följd. Med tiden kan även skivorna drabbas av fuktskador.

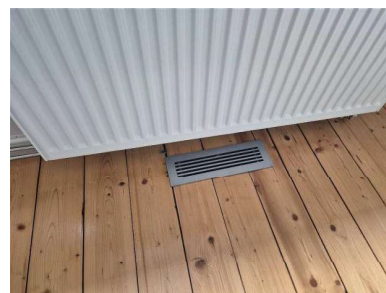
### Hela huset / Allmänt

Vid byggnation bestod ventilationen av ett mekanisk från- och tilluftssystem med värmeåtervinning (FTX) eller även kallad luftburen el. I samband med ombyggnationen har funktionen med tilluft och värmeåtervinning tagits ur bruk.

Idag är systemet enbart mekanisk frånluft (F) och friskluftsventiler saknas för tilluften.

Vi rekommenderar därmed att ventilationsentreprenör kontaktas för undersöka och säkerställa ventilationssystemets funktion.

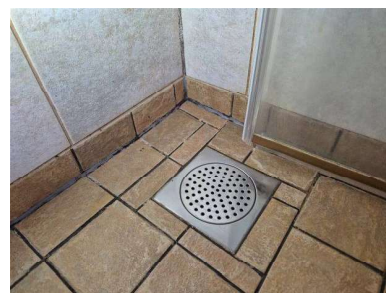
### Entréplan / Dusch / Toalett

Våtutrymmet är äldre och har passerat tiden för sin tekniska livslängd.

- Golvbrunnen är äldre
- Golvbrunnen är placerad för nära väggen
- Anslutning mellan golvbrunn och tätskikt går inte att besikta på grund av tätningsmassa
- Lågpunkter förekommer i golvbeklädnaden
- Hålligheter förekommer i väggbeklädnaden där tätskikt saknas (utanför duschzon)

Eftersom funktionen, som innebär att ytskiktet/tätskiktet ska vara vattentätt, kan vara nedsatt finns en ökad risk att vatten tränger igenom med vattenskador i omkringliggande konstruktioner som följd.

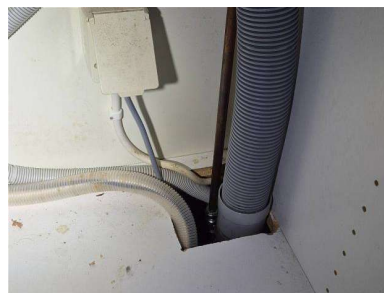
### Entréplan / Kök / Matplats

Anslutningarna i diskbänkskåpet är inte fast monterade och fuktskydd finns inte i diskbänkskåp.

För att hindra brott på slangen rekommenderas komplettering av upphängningsbygel och för att lättare upptäcka eventuella läckage, installera fuktskydd. Om fuktskydd inte är applicerbart i skåpet kan ett vattenlarm monteras som komplement.

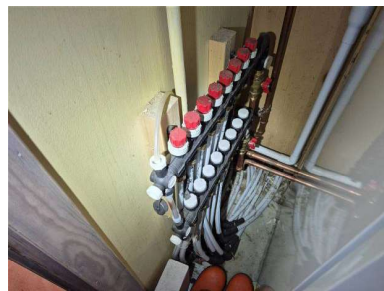
### Entréplan / Garage / Pannrum / Verkstad

Golvvärmefördelare saknar vattentät botten försedd med skvallerrör.

När detta saknas ökar risken för att ett läckage inte upptäcks i tid, vilket kan leda till fuktskador i omkringliggande konstruktioner.

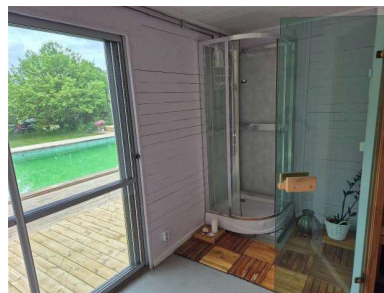
### Entréplan / Relaxrum / Duschkabin / Bastu

Tätskikt saknas i utrymmet och glasruta är sprucken.

Avsaknad av tätskikt medför en ökad risk för fuktskador i kringliggande konstruktioner.
