# Besiktningsprotokoll

Försäkringsbesiktning för Anticimex Säljarförsäkrat

| Fastighetsadress:<br>Skogsbacksvägen 1 | |

| Besiktningsdatum:<br>2025-06-13 | Protokollnummer:<br>69058854 |

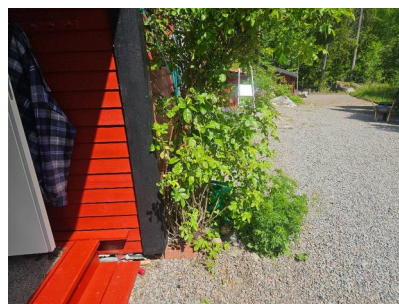
- Viss växtlighet förekommer i anslutning till byggnaden. Området närmast huset bör enligt vår bedömning vara fritt från växtlighet.

- Bergknalle lutar mot huset.

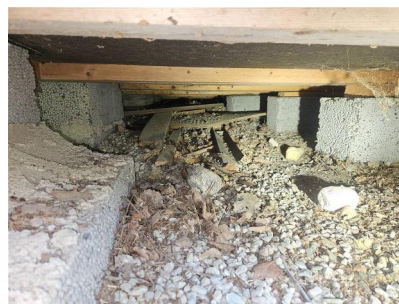
- Plintgrund är ej besiktningsbar på grund av låg höjd och begränsad framkomlighet.

Plintgrund med bjälklag av organiskt material har ofta fuktskador på grund av naturlig fuktpåverkan. Detta kan resultera i mikrobiella skador (angrepp av mikroorganismer) och, i värsta fall, rötskador. Mikrobiell lukt kan då spridas till boendemiljön. Grunden har inte kunnat besiktigas eftersom den inte är krypbar.

Från utsidan av grunden noterades organiskt material på marken.

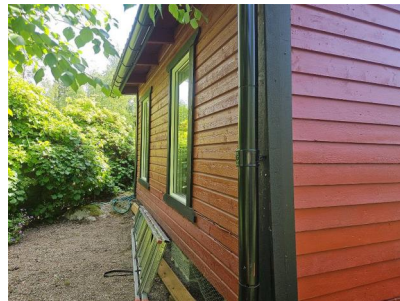
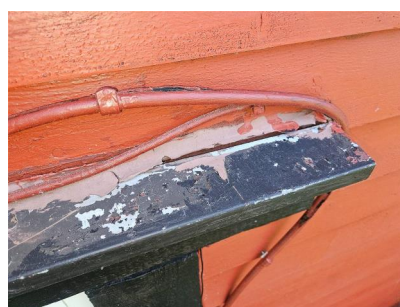
- Fönsterbleck är otäta vid infästningar.  
Eftersom fönsterblecken är otäta finns risk att vatten rinner in i väggen vilket i sin tur kan leda till fuktskador i väggkonstruktionen.
- Fönsterbleck saknas delvis.
- Otätheter samt provisorisk tätningar har gjorts kring plåtdetaljer vid fönster.  
Tätningarna bör ses över och eventuellt ersättas med en mer varaktig lösning.

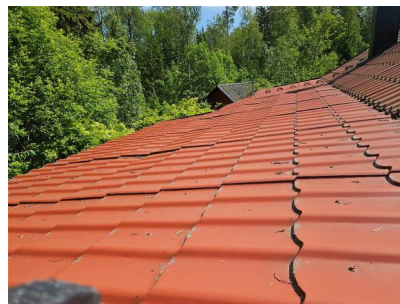
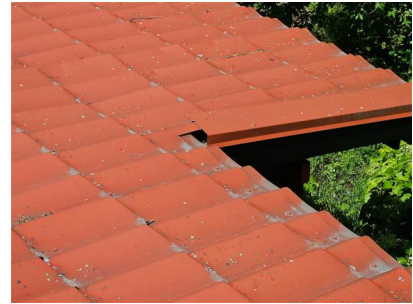
- Taket bedöms inte vara fackmässigt utfört.  
Plåttaket har brister vilket i sin tur kan leda till fuktskador i underliggande konstruktioner.
- Delar av taket är låglutande.  
Det låglutande tak har fel taktäckning.  
Taktäckningen av plåt är inte anpassad till taklutningen. Risk finns för läckage med fuktskador som följd.
- Nocktätning saknas.
- Plåtdetaljer uppvisar bristande täthet, och bucklor förekommer i vissa partier.

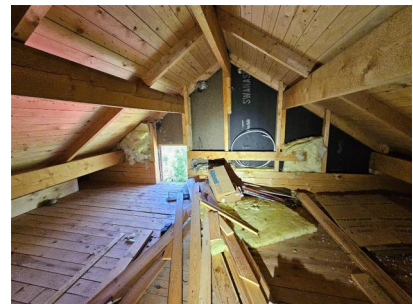
- Vid kontroll av vinden uppmättes fuktvärden under kritisk fuktnivå för mikrobiell tillväxt och en normal lukt upplevdes.

Fuktkvoten i underlagstak/takbjälkar uppmättes till 8-9%.

Delar av taket är parallellisolerat tak och inte besiktningsbart.

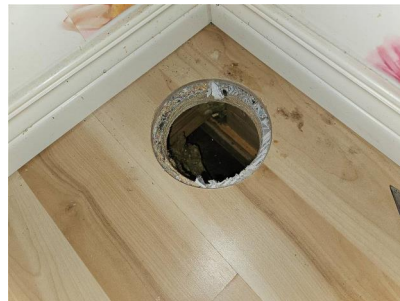
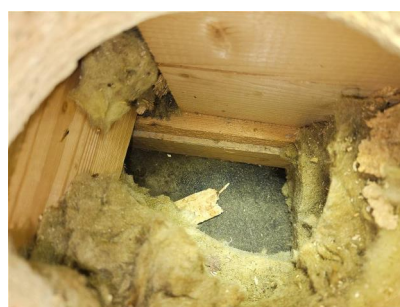
Fuktkvoten uppmättes till 10–11 % i golvkonstruktionens träreglar mot betongplattan samt i ytterväggsyllen.

Vi provhål 1 och 2 i vardagsrummet noterades:

Laminatgolv ovanpå befintlig golvmatta, underliggande spånskiva, träregelverk med mineralull, pallning av virke samt papp som fungerar som diffusionsspärr.

Träskyddsbehandlat virke förekommer i konstruktionen.

Befintlig golvkonstruktion riskerar på grund av naturlig fuktpåverkan att drabbas av fuktskador. Detta i sin tur kan leda till mikrobiella skador (angrepp av mikroorganismer) som kan resultera i att mikrobiell lukt sprids till boendemiljön. Om väggsyllarna är tryckimpregnerade kan även en kemisk lukt förekomma.

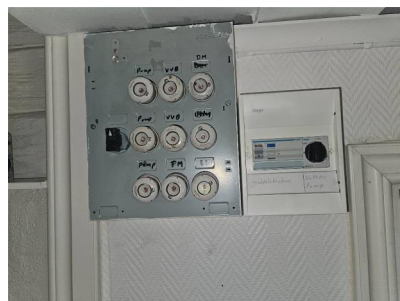
- El-centralen har jordfelsbrytare som betjäna delar av anläggningen.

El-centralen har gruppfortäckning.

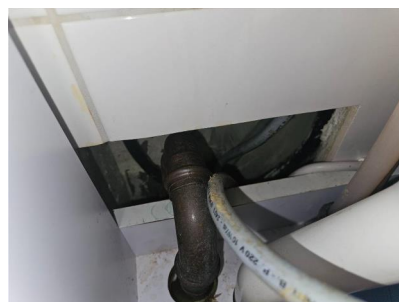
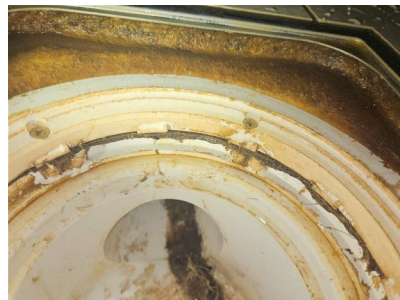
- Tätskiktet är felmonterat i golvbrunnen och sticker fram under klämringen. Detta medför en risk för att vatten tränger ner i konstruktionen och orsakar fuktskador. För att minska risken rekommenderas att golvbrunnen kontrolleras och rengörs regelbundet och med försiktighet.

- Rörsamling är inte placerad i ett fuktsäkert skåp med möjlighet till säker avrinning. Utan fuktskydd på botten och väggar ökar sannolikheten för fuktrelaterade skador vid ett eventuellt läckage.
